# U-Car Grading Report

หนังสือรับรอง โดย GOO INSPECTION

รุ่น	TOYOTA ALTIS 1.8 E		
สี	Silver	หมายเลขทะเบียน (Plate number)	3กพ3317
รุ่นปี	2014	เลขไมล์	229,821กม.
แบบ	เลขตัวถัง	MR053REH404612562	
หมายเหตุ	ทำสีใหม่ด้วยสีเดิม

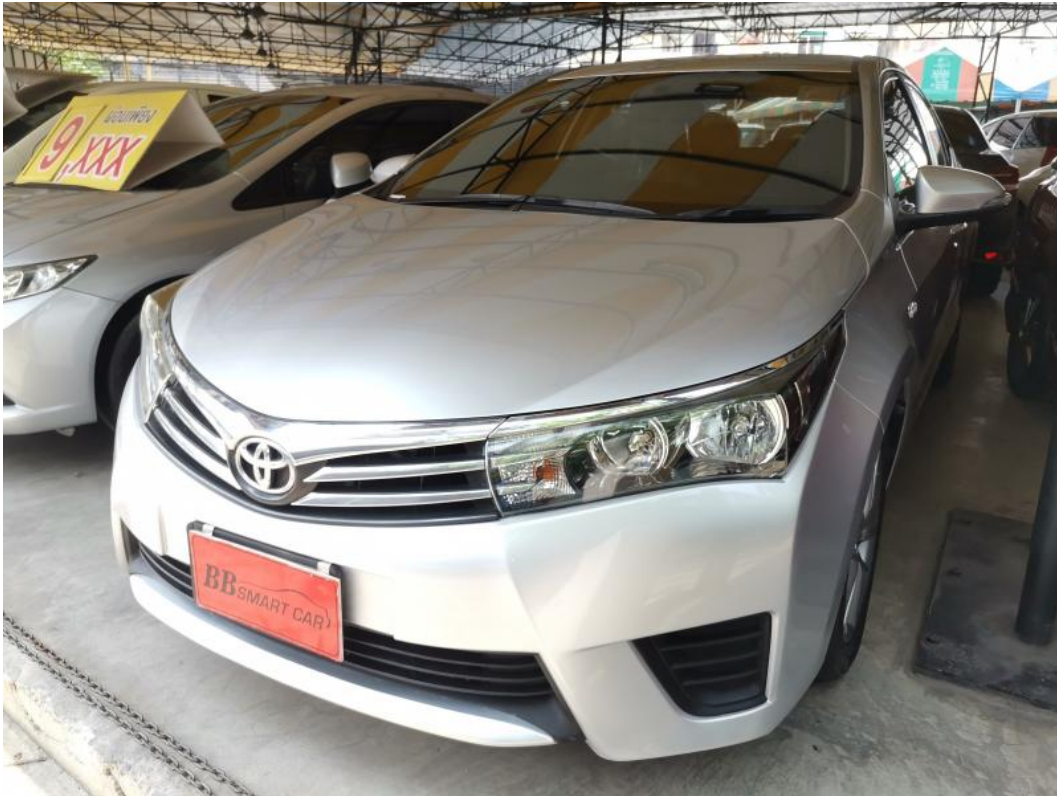
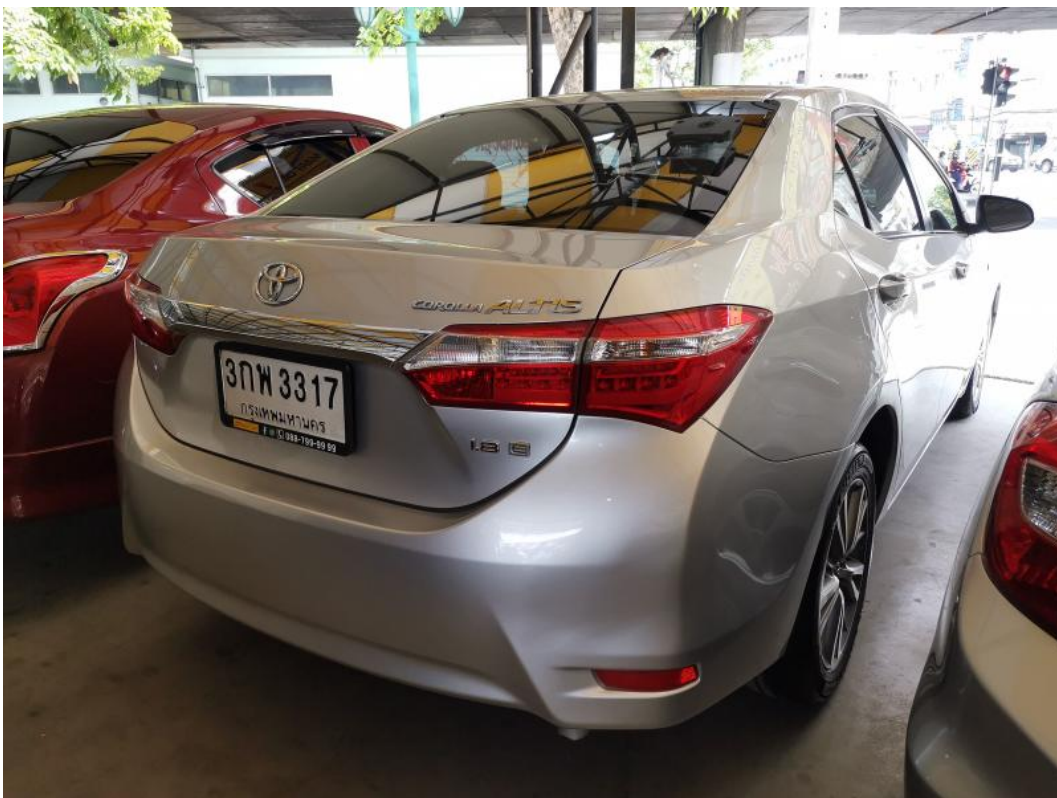
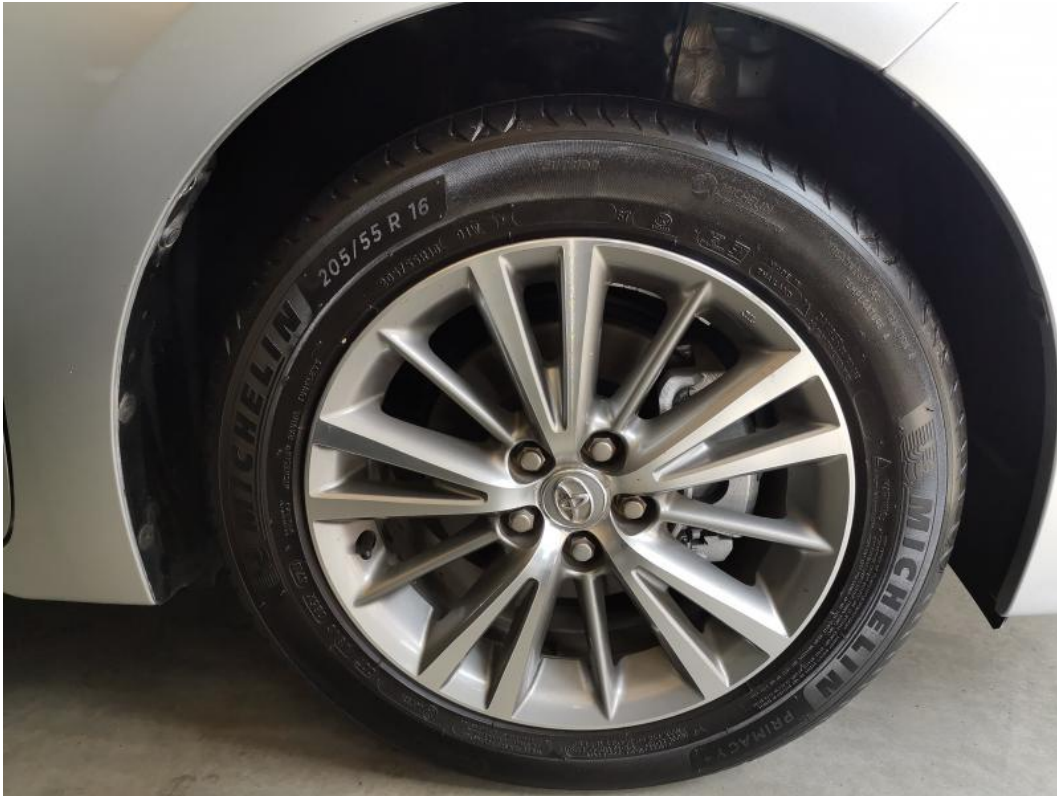
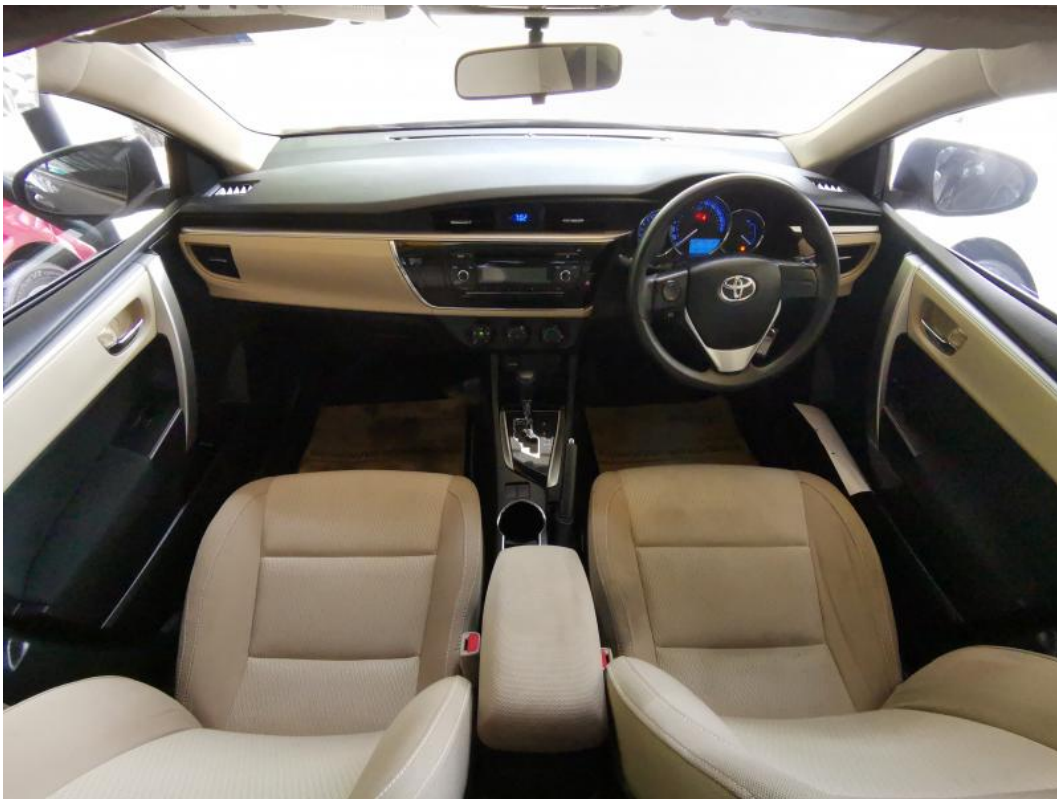
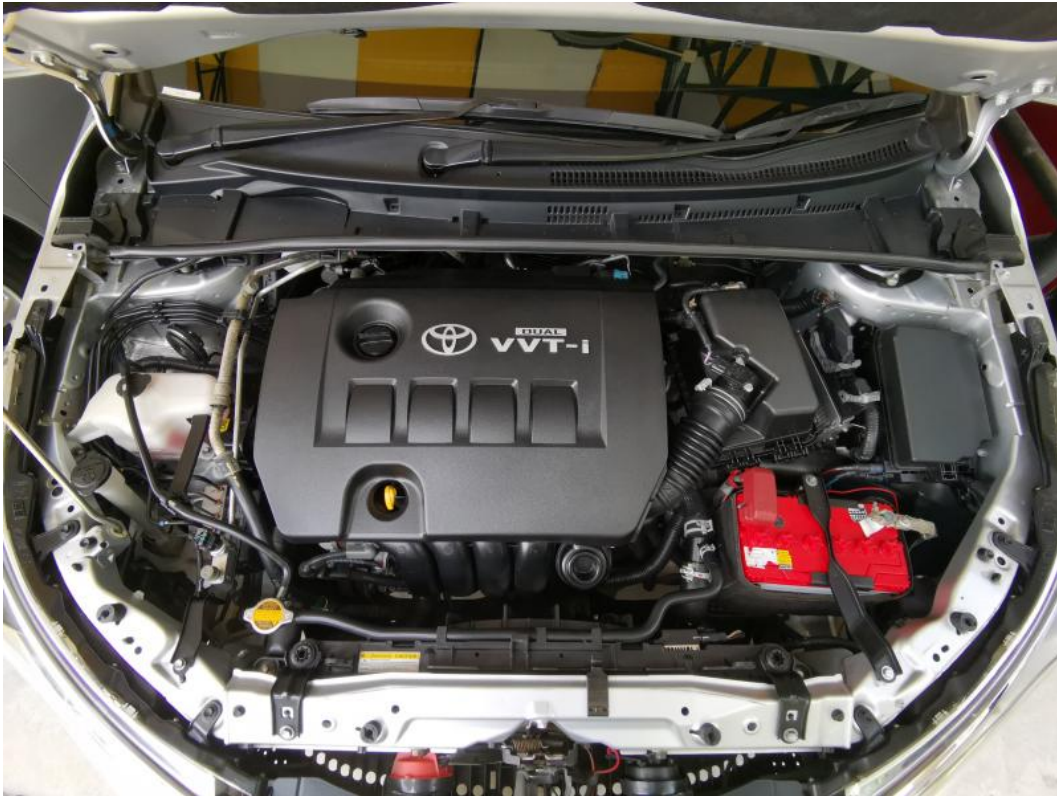
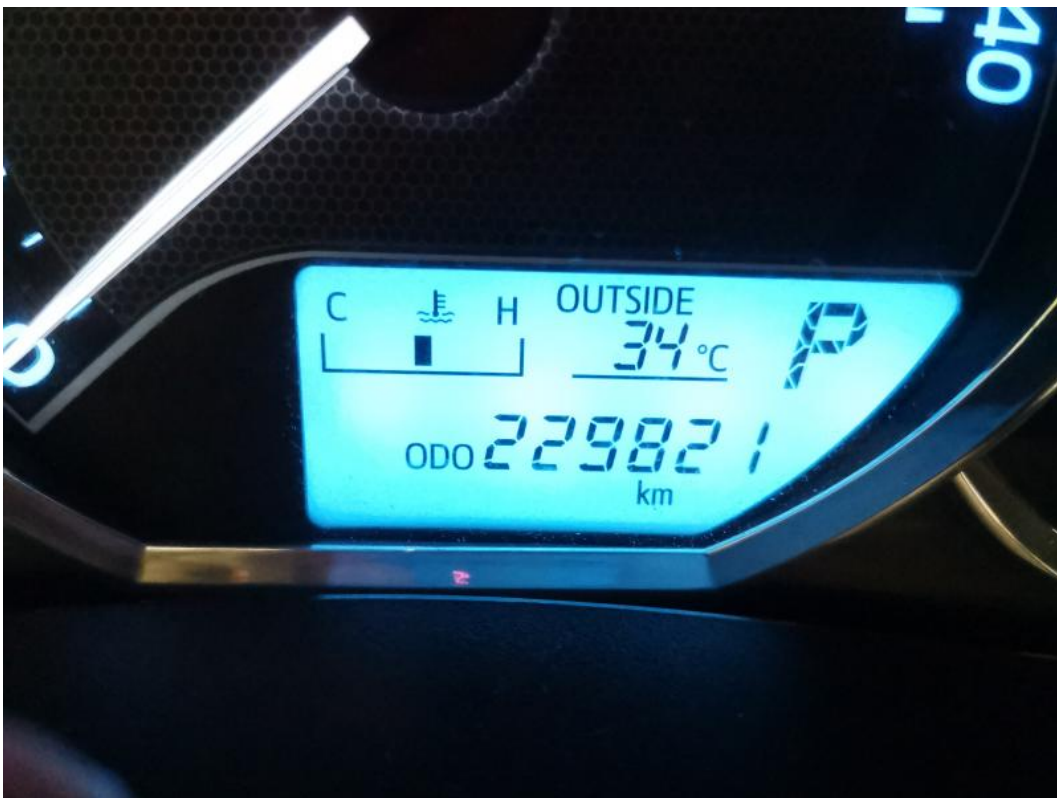
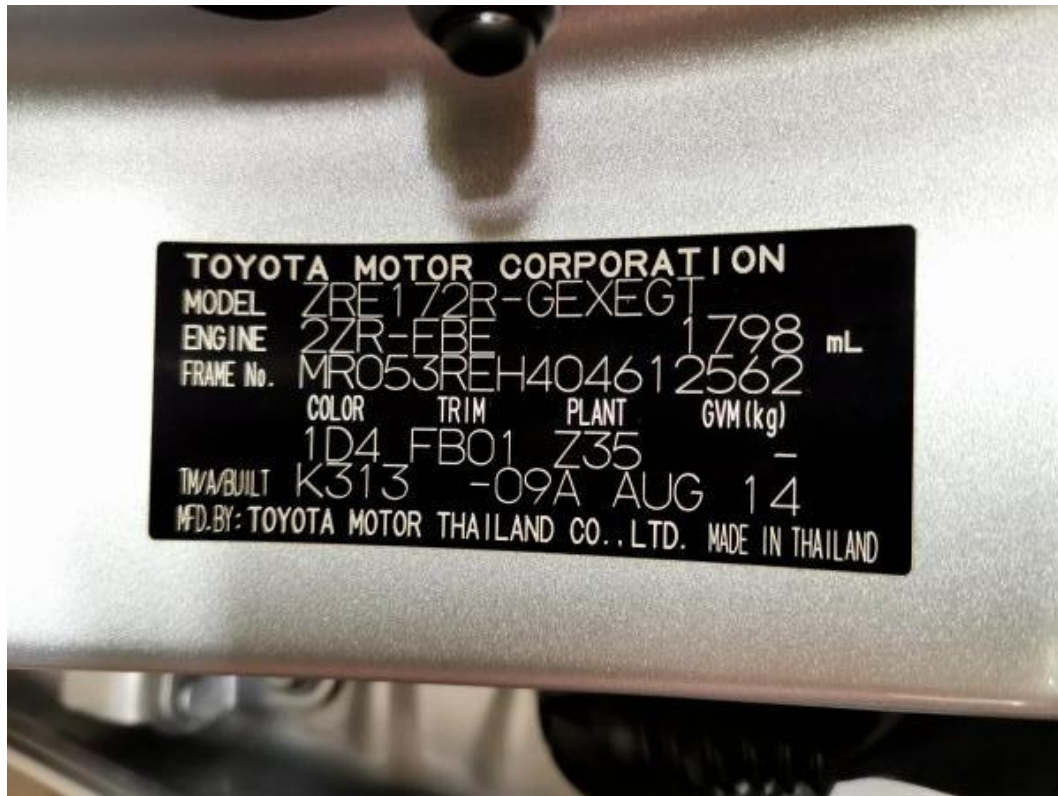
[บันทึก]  
ทำสีใหม่ด้วยสีเดิม

[หน้าต่าง]  
กระจกหน้ารถ หินกระเด็น บางส่วน

[ภายใน]  
ห้องของ สกปรก,รอยขีดข่วน บางส่วน  
การจับซี่ รอยย่น,รอยขีดข่วน มี  
ตกแต่งอื่นๆ รอยขีดข่วน บางส่วน  
Headliner รอยย่น S  
ตกแต่งอื่นๆ รอยย่น SS
