U-Car Grading Report

รายงานผลการตรวจเช็คสภาพรถยนต์
ภายใต้การดูแลของสมาคมการประเมินสภาพรถยนต์ประเทศไทย

รุ่น	ISUZU D-MAX 1.9		
สี	สีขาว	หมายเลขทะเบียน (Plate number)	3ฒท8613
รุ่นปี	2017	เลขไมล์	233,542กม.
แบบ	เลขตัวถัง	MP1TFR87JHT048209

เครื่องยนต์	สภาพดี
วันที่ตรวจสอบ	2022/5/13
สาขา	NBP Car
ที่อยู่

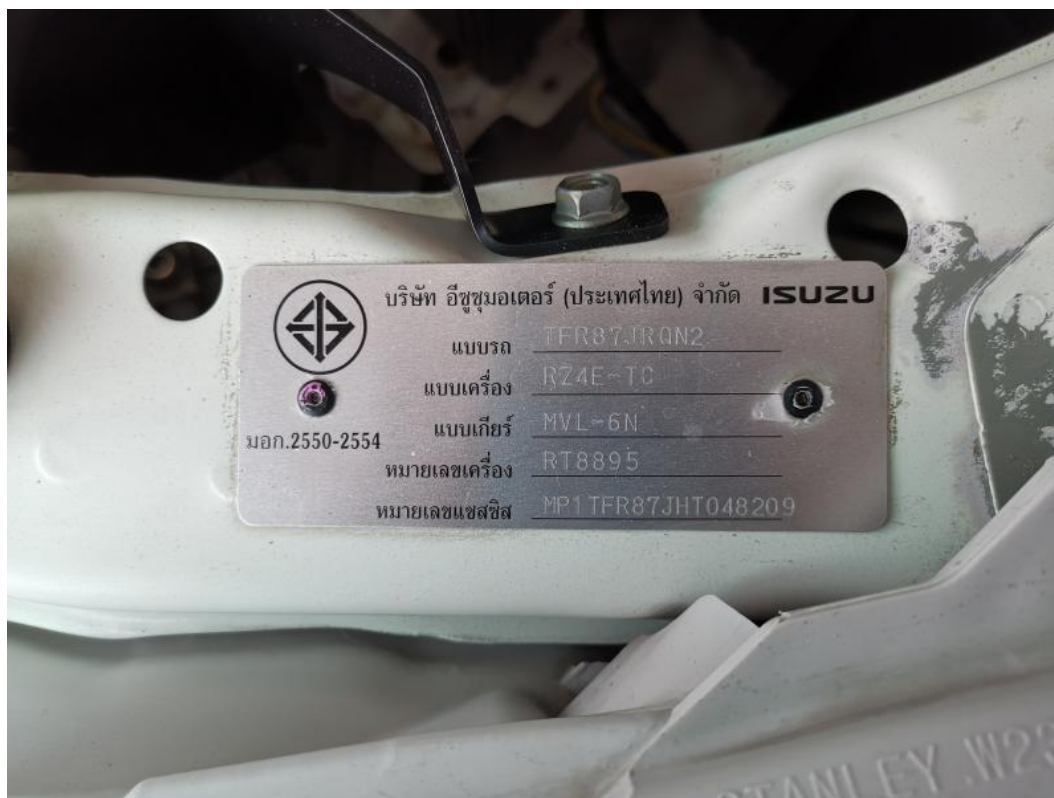
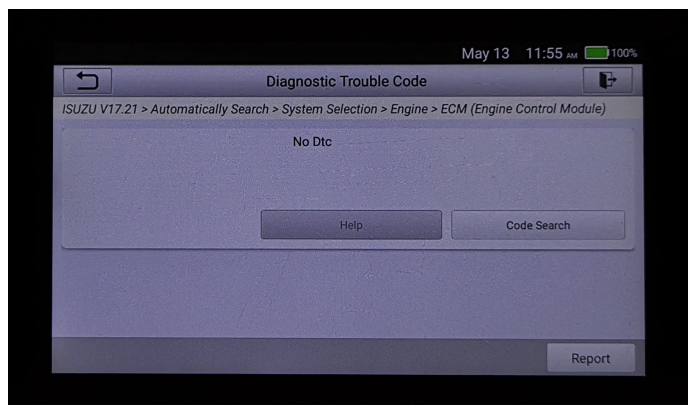
การวินิจฉัย CP 1

การวินิจฉัย CP 2
