# U-Car Grading Report

หนังสือรับรอง โดย GOO INSPECTION

| รุ่น | TOYOTA YARIS 1.2G | | |
| สี | White | หมายเลขทะเบียน<br>(Plate number) | 6กต963 |

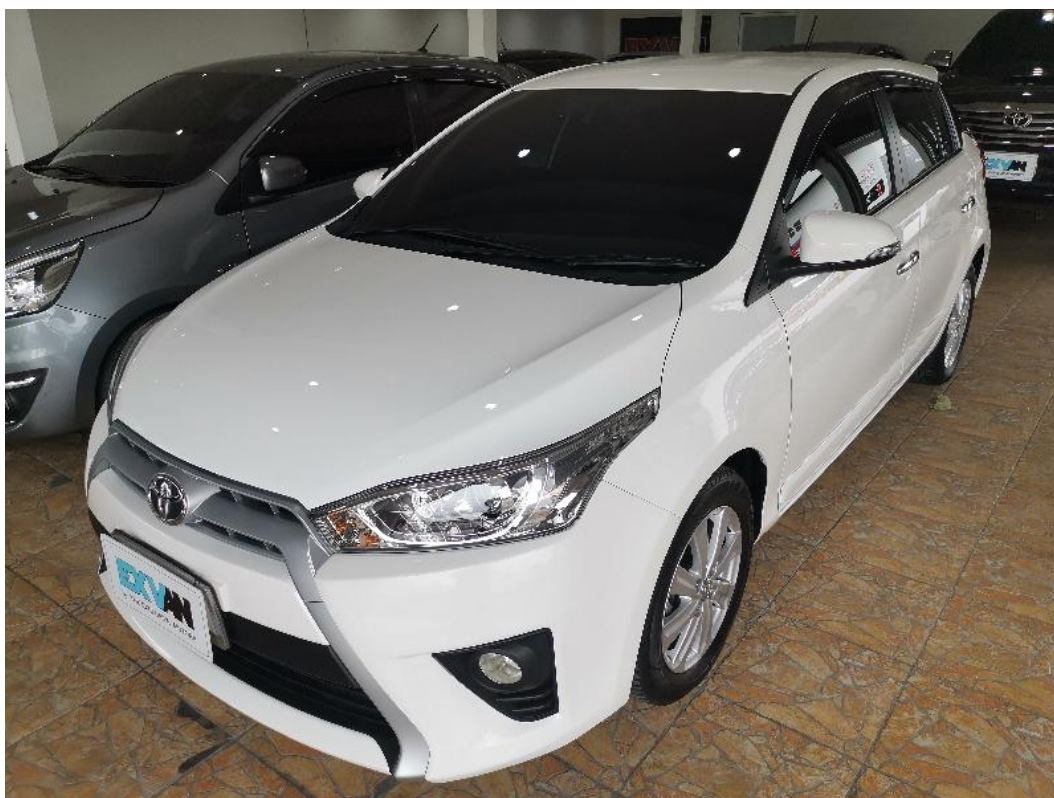
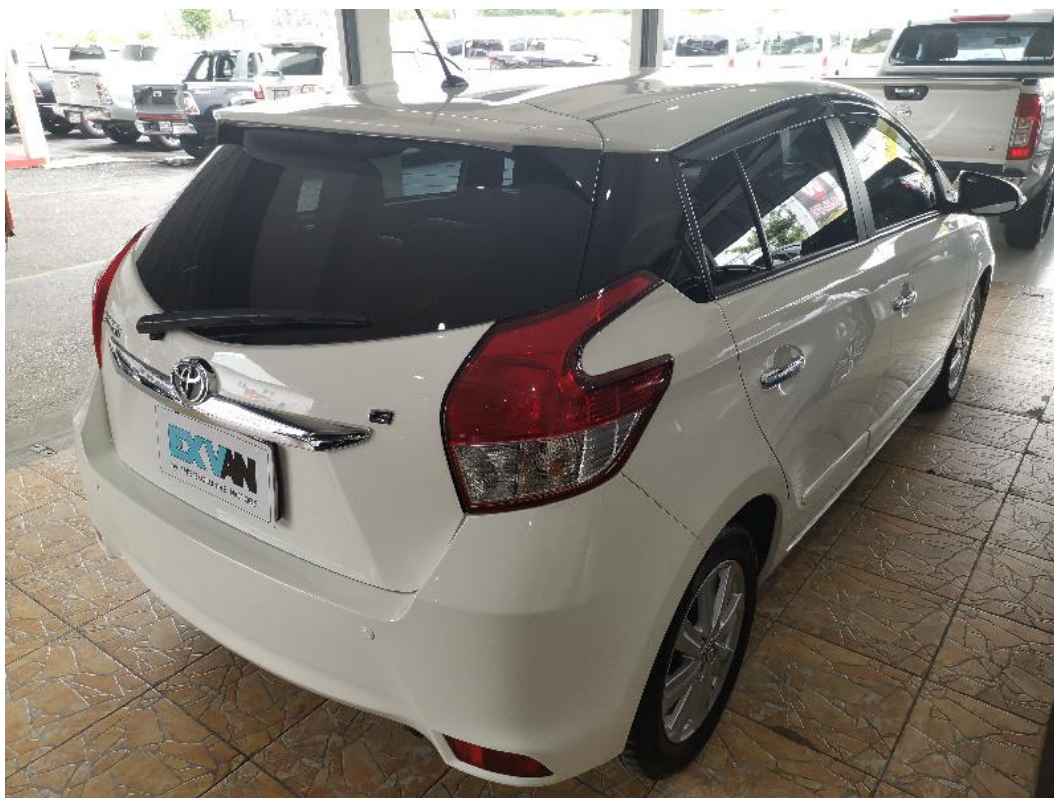
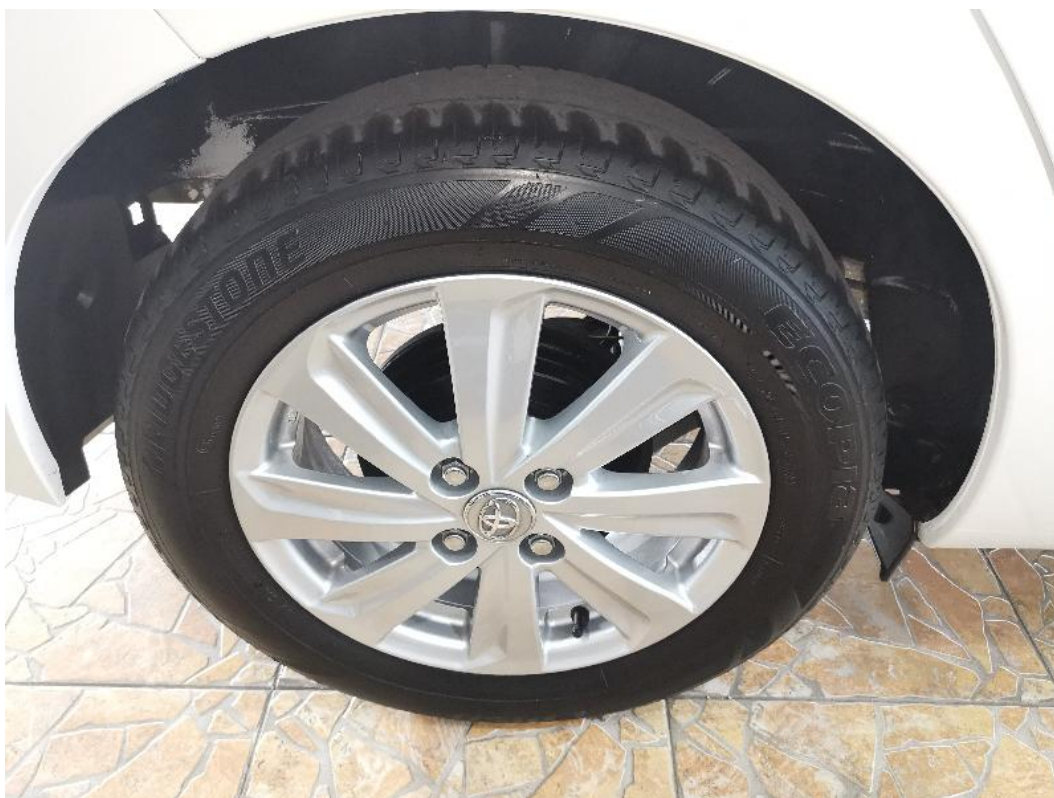
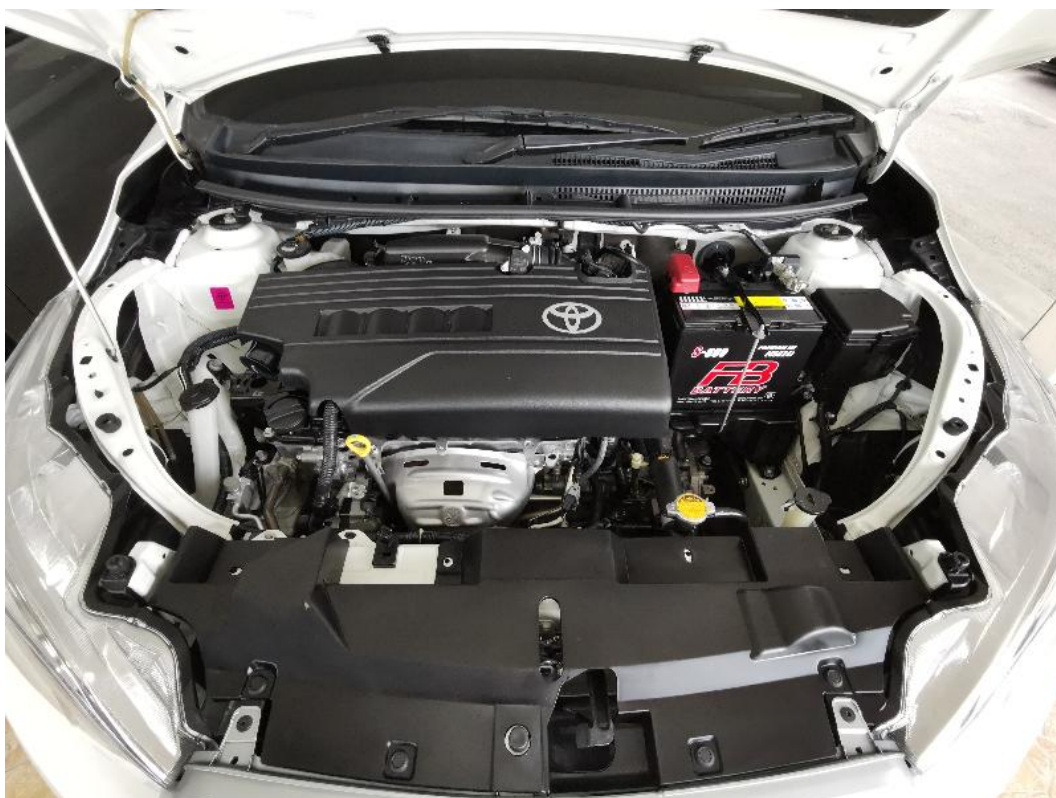
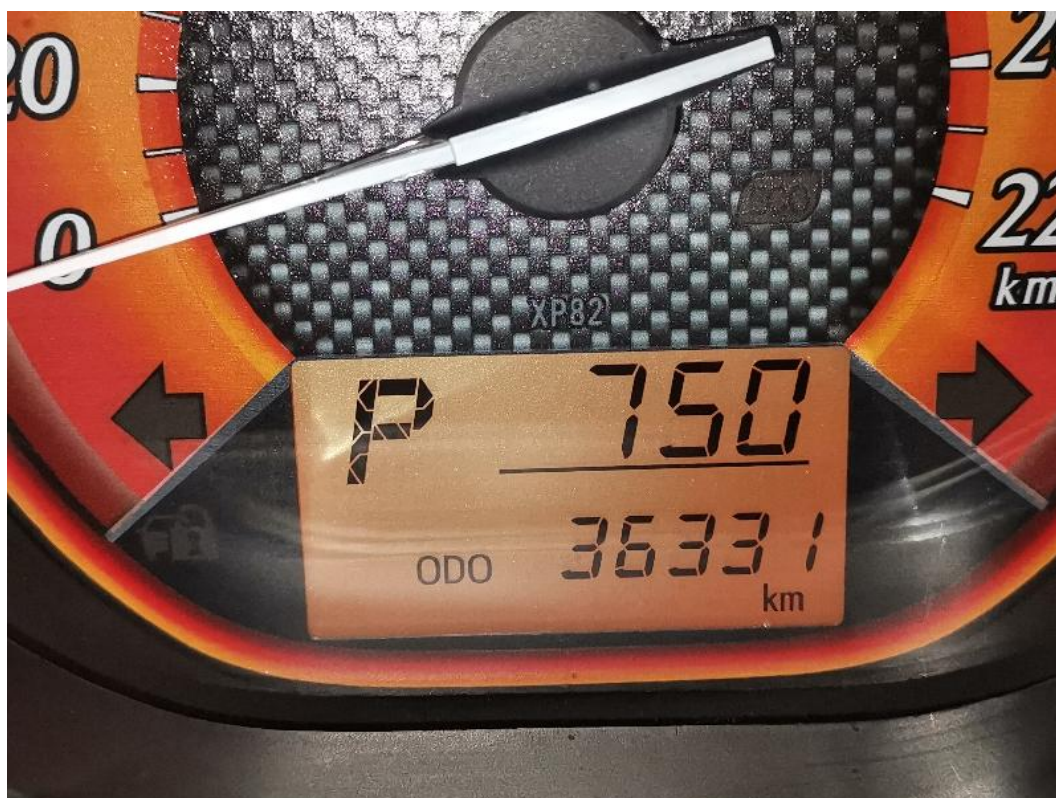
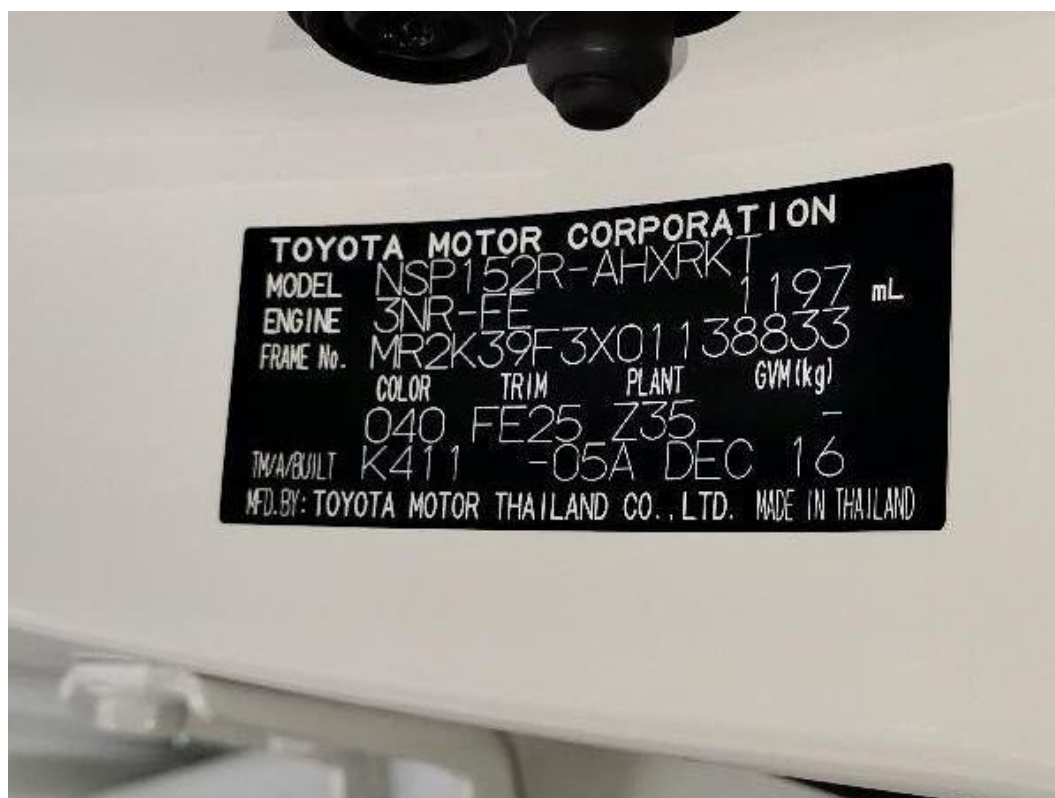
[หน้าต่าง]  
กระจกหน้ารถ หินกระเด็น บางส่วน

[ภายใน]  
ตกแต่งอื่นๆ รอยขีดข่วน บางส่วน
