# U-Car Grading Report

หนังสือรับรอง โดย GOO INSPECTION

| รุ่น | HONDA FREED 1.5 | | |

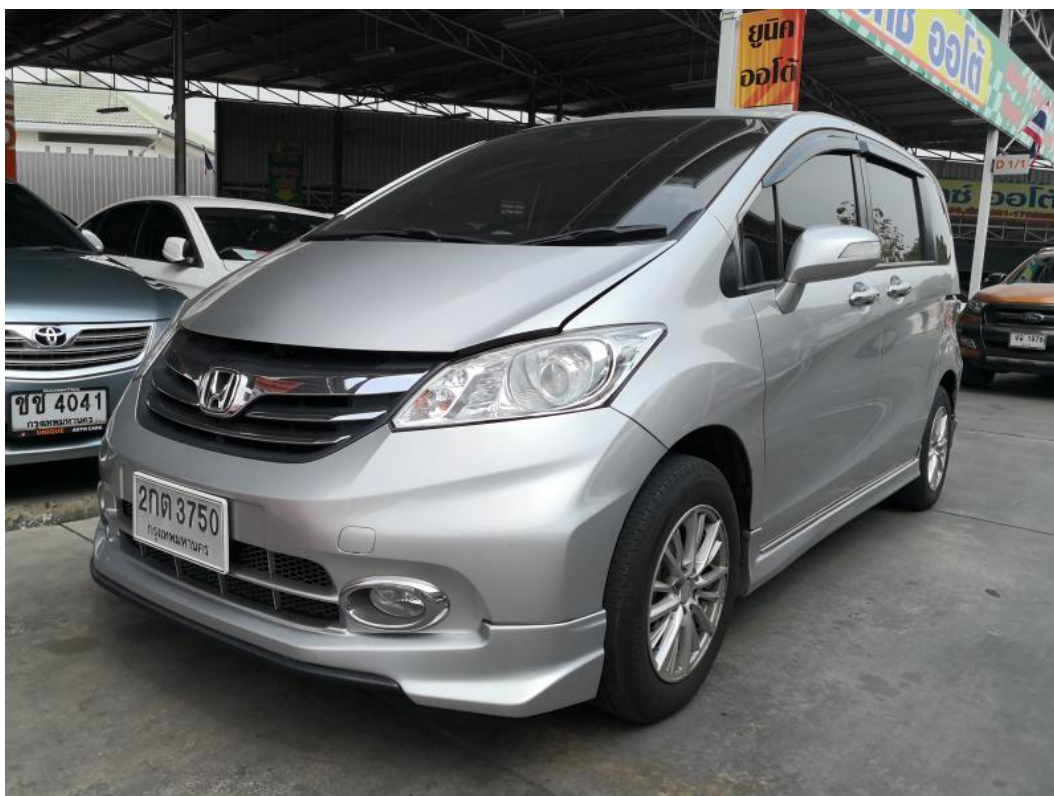
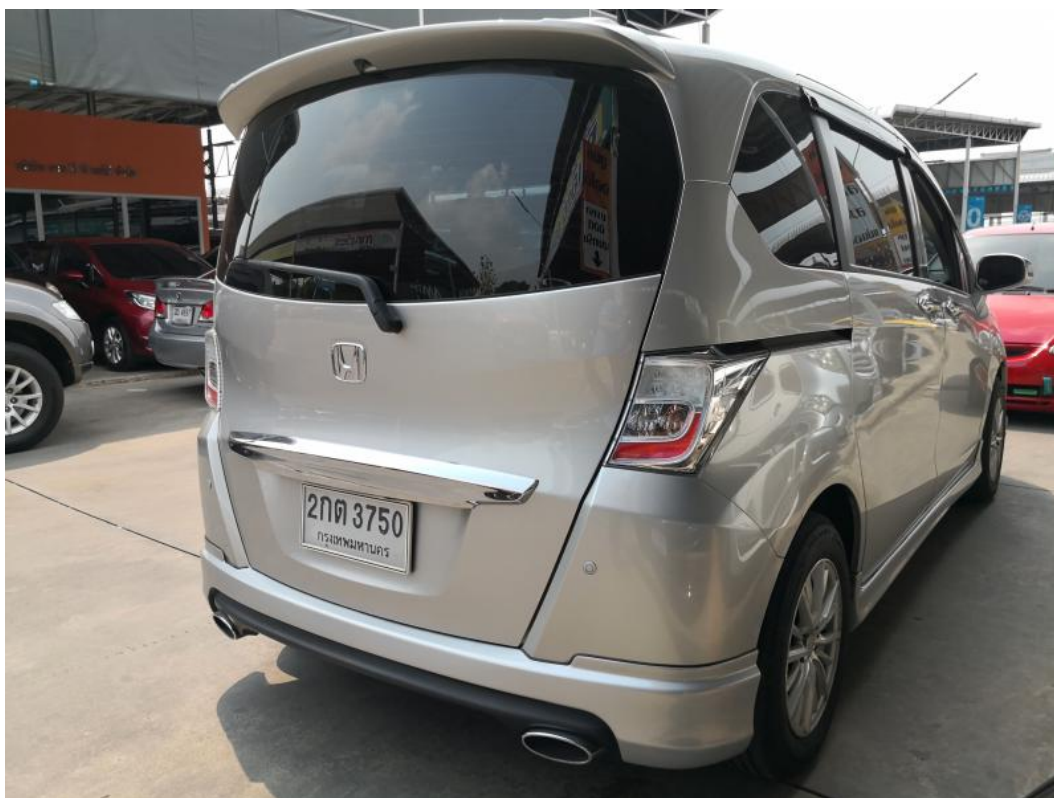
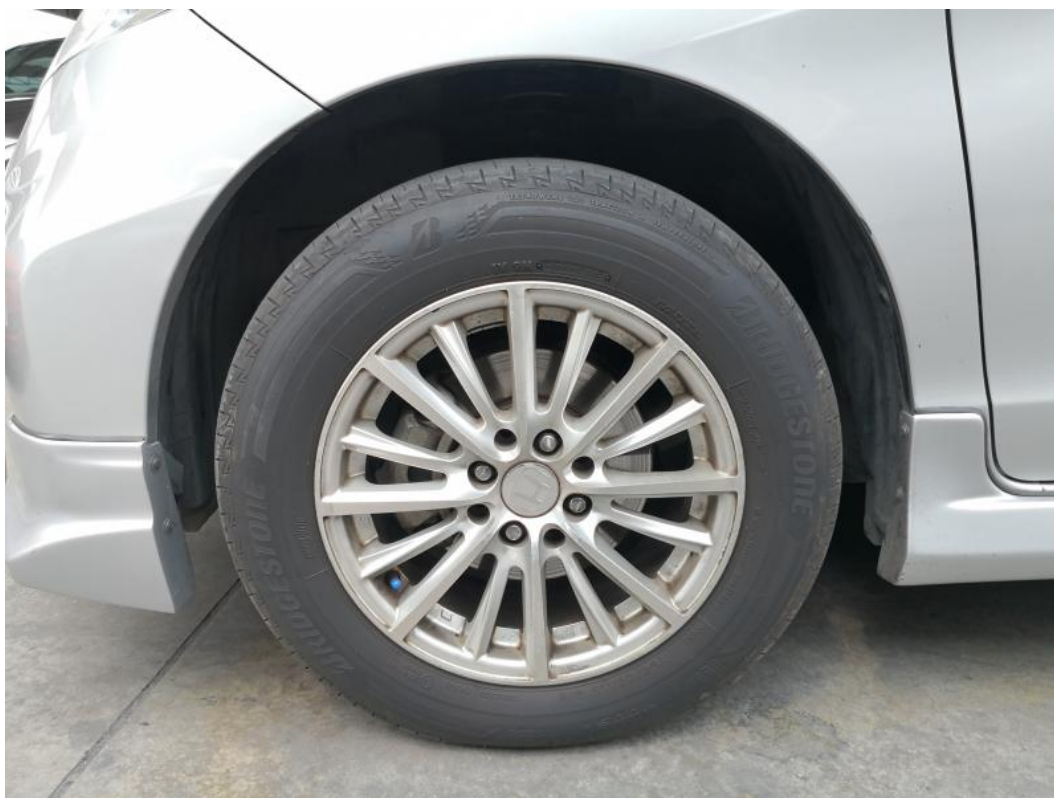
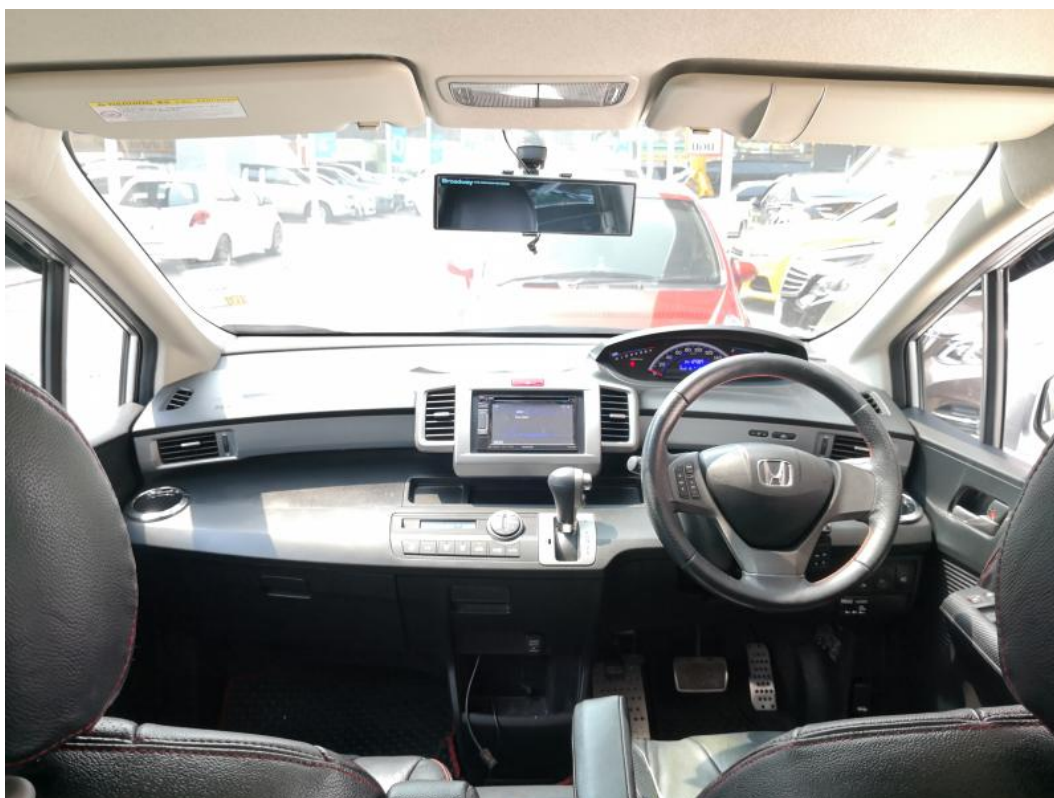
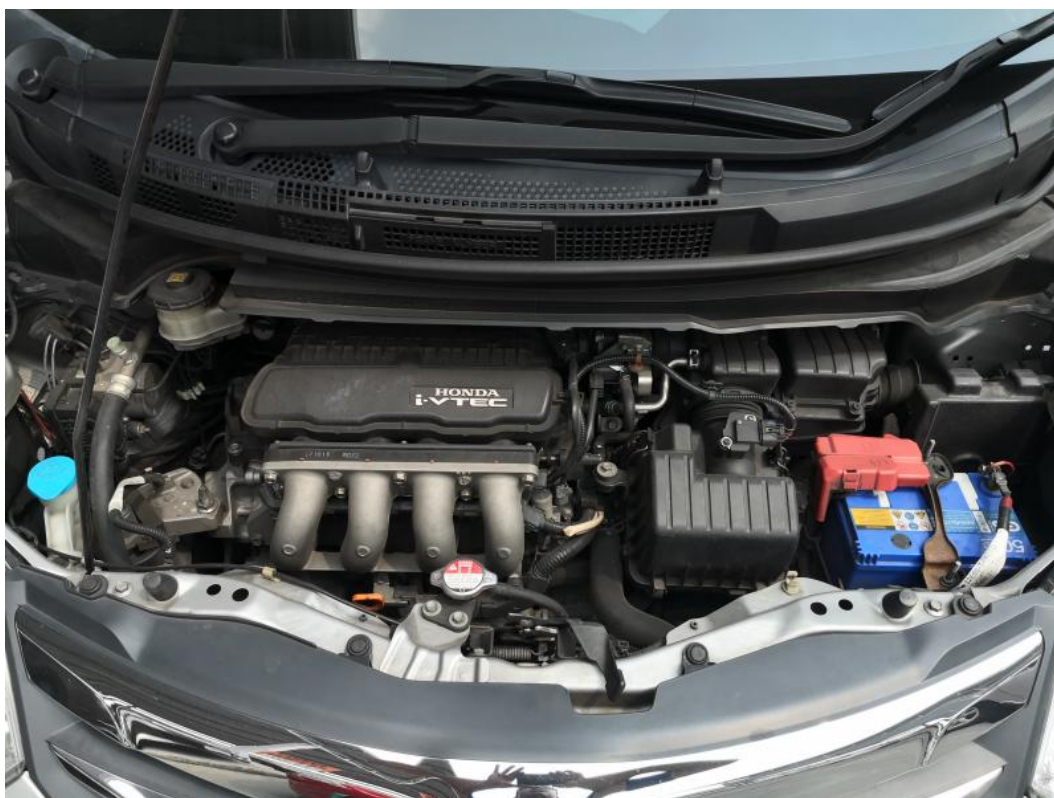
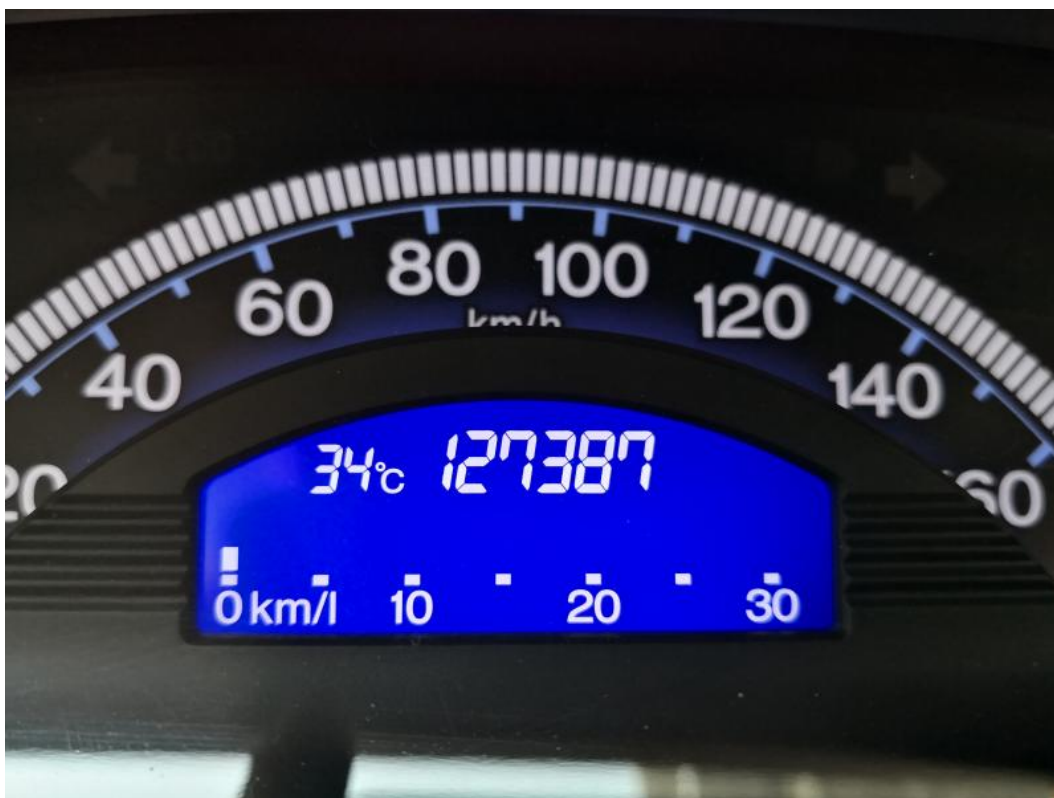
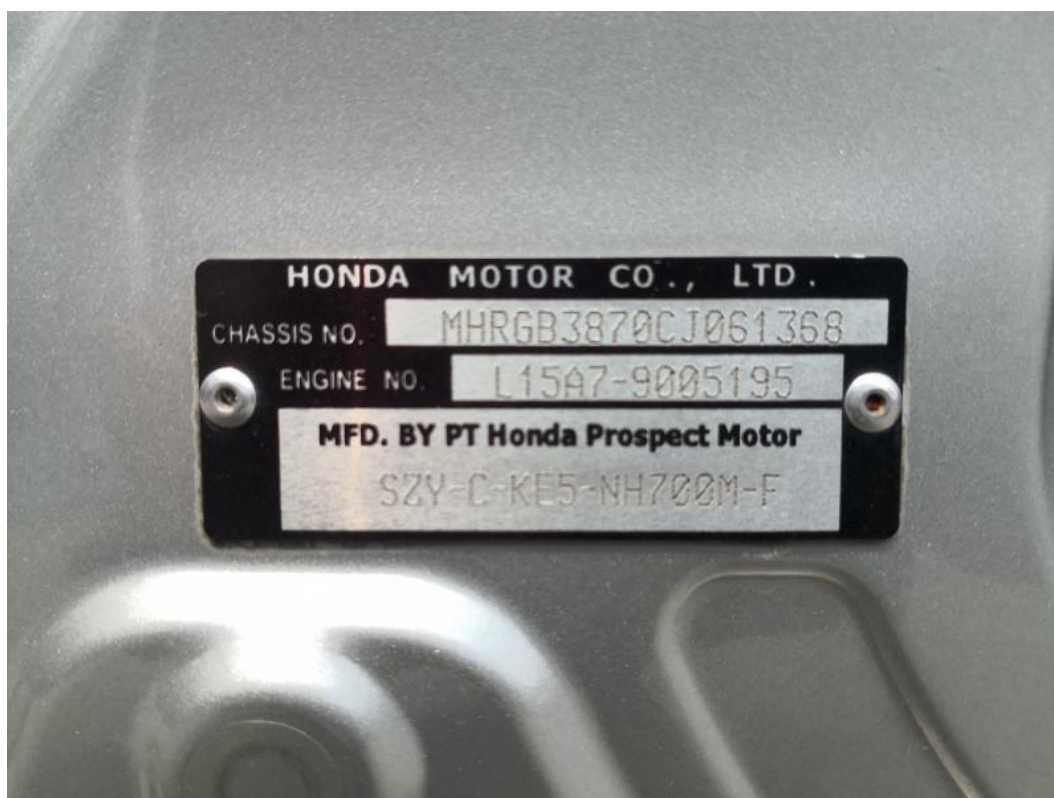
| วันที่ตรวจสอบ | 26 กุมภาพันธ์ 2563 | วันที่ตรวจสอบอีกครั้ง | |
|---|---|---|---|
| <div>Front left fender</div> <div>★★★★★</div> <div>Front left tire, alloy wheel, wheel cover</div> <div>★★★★★</div> <div>Front left door</div> <div>★★★★★</div> <div>Left side step / side spoiler</div> <div>★★★★★</div> <div>Rear left door</div> <div>★★★★★</div> <div>Left back tire, alloy wheel, wheel cover</div> <div>★★★★★</div> <div>Left back fender</div> <div>★★★★★</div> <div>Roof</div> <div>★★★★★</div> | <div>Bonnet / hood</div> <div>★★★★★</div> <div>Front bumper</div> <div>★★★★★</div> <div>Trunk lid / boot lid</div> <div>★★★★★</div> <div>Back rear spoiler &amp; under spoiler</div> <div>★★★★★</div> | <div>Front right fender</div> <div>★★★★★</div> <div>Front right tire, alloy wheel, wheel cover</div> <div>★★★★★</div> <div>Front right door</div> <div>★★★★★</div> <div>Right side step / side spoiler</div> <div>★★★★☆</div> <div>Rear right door</div> <div>★★★★★</div> <div>Right back tire, alloy wheel, wheel cover</div> <div>★★★★★</div> <div>Right back fender</div> <div>★★★★★</div> <div>Back rear bumper</div> <div>★★★★★</div> | <div>[บันทึก]</div> <div>กระจกข้างขวา ไฟมรยชิดขวา บางส่วน</div> <div>[หน้าต่าง]</div> <div>กระจกหน้ารถ หินกระเด็น บางส่วน</div> <div>[ภายใน]</div> <div>การขับที่ รอยย่น,รอยขีดข่วน มี</div> <div>ตกแต่งอื่นๆ รอยขีดข่วน บางส่วน</div> <div>พื้นพรม คราบ SS</div> <div>พื้นพรม รอยย่น S</div> <div>Headliner คราบ S</div> |
