U-Car Grading Report

U-car Grading Report

รุ่น	HONDA CIVIC 1.8		
สี	Silver	หมายเลขทะเบียน (Plate number)	ชย2483
รุ่นปี	2008	เลขไมล์	160,364กม.
แบบ	เลขตัวถัง	MRHFD16708P500928

วันที่ตรวจสอบ 2019/9/11

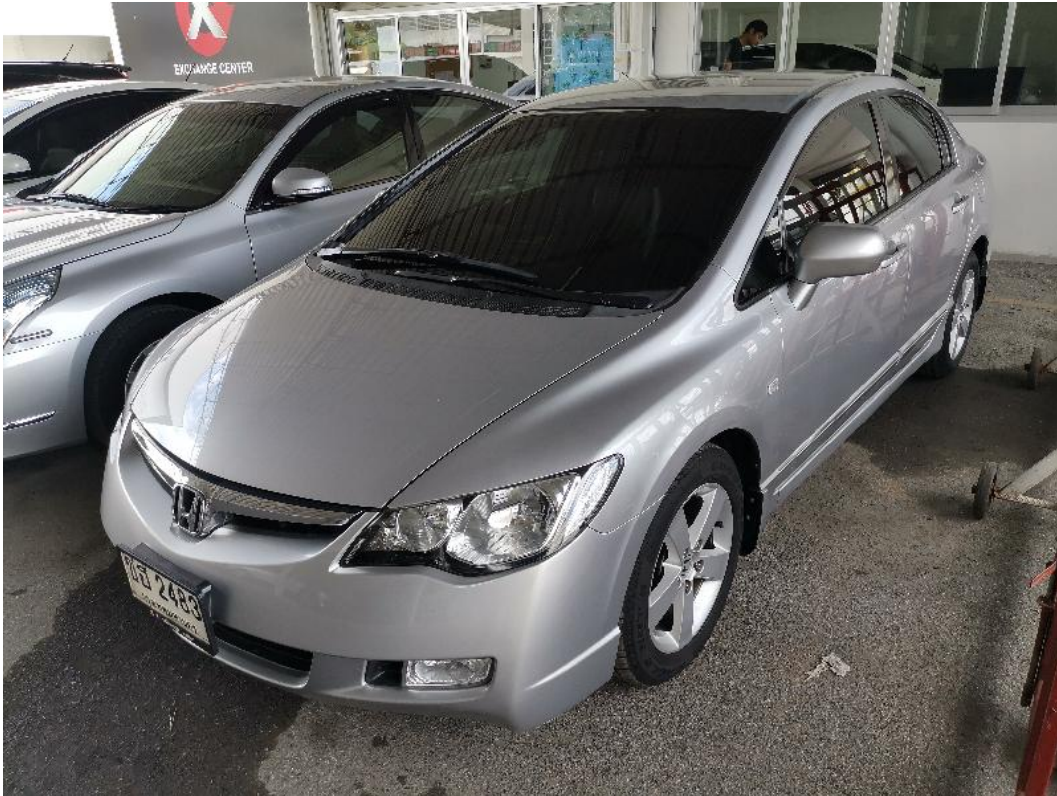
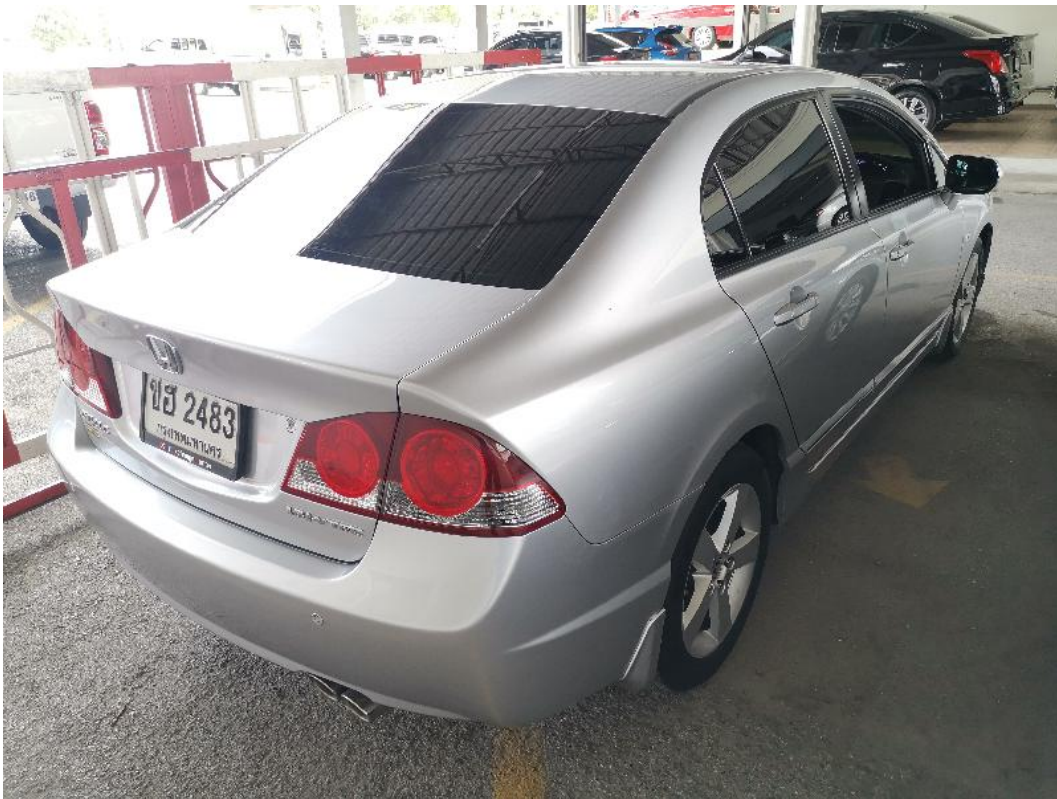
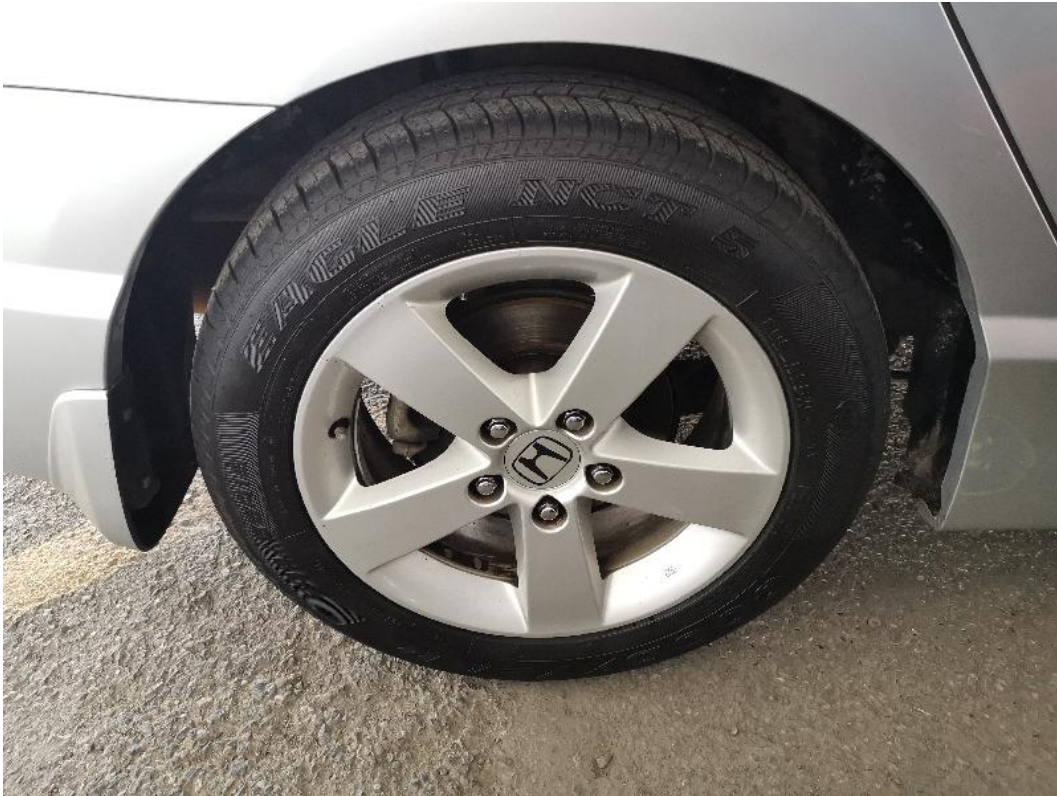
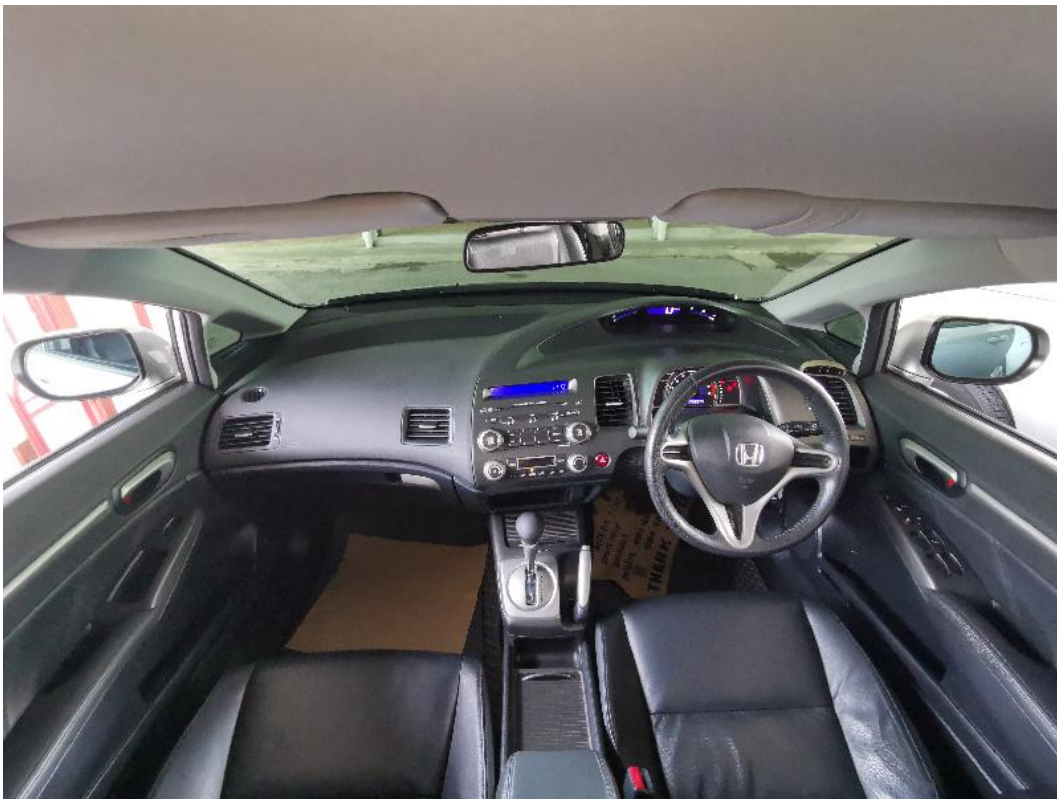
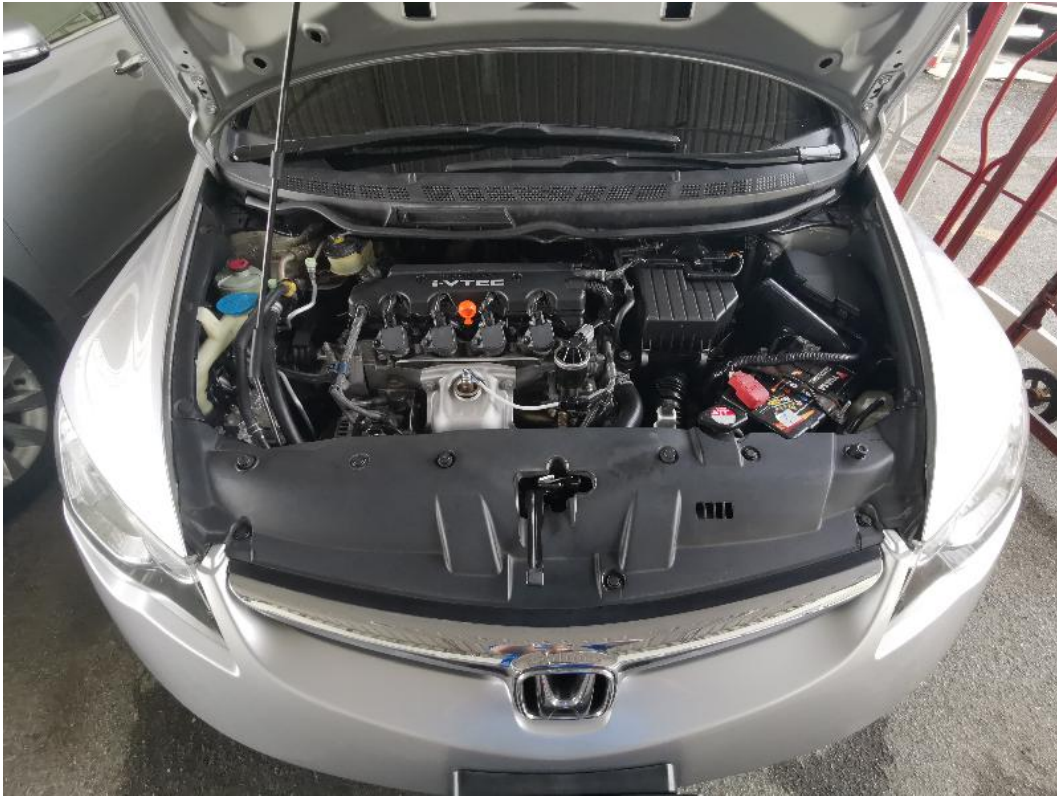
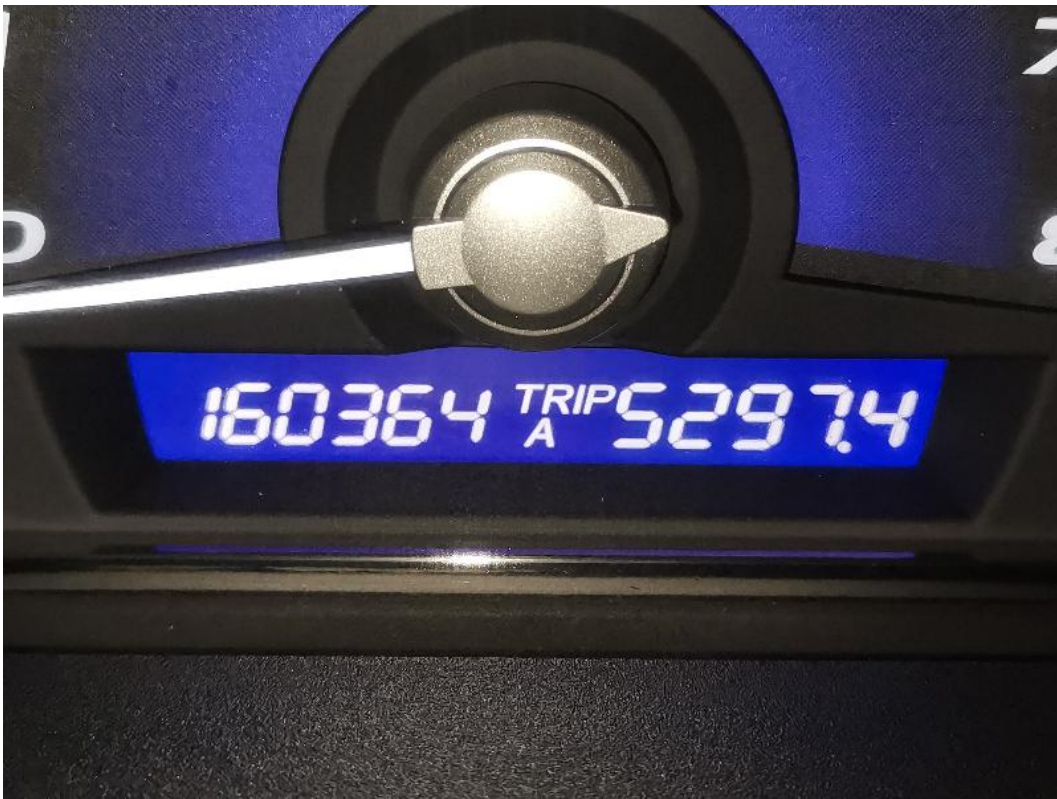
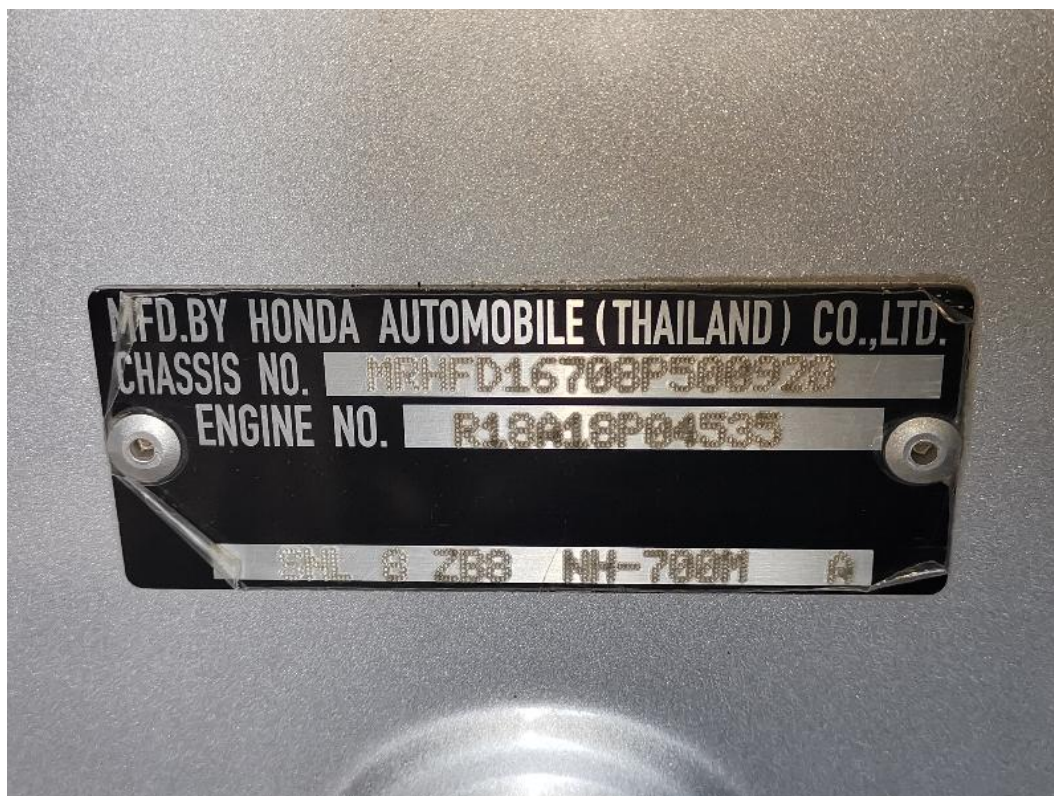
<p>Front left fender ★★★★★</p> <p>Front left tire, alloy wheel, wheel cover ร่องยางระดับ 9 ★★★★★</p> <p>Front left door ★★★★★</p> <p>Left side step / side spoiler ★★★★☆</p> <p>Rear left door ★★★★★</p> <p>Left back tire, alloy wheel, wheel cover ร่องยางระดับ 9 ★★★★★</p> <p>Left back fender ★★★★★</p> <p>Roof ★★★★★</p> <p>Dashboard ★★★★★</p> <p>Front left seat ★★★★★</p> <p>Front and back left door trim ★★★★★</p> <p>Rear seat ★★★★★</p>		<p>Bonnet / hood ★★★★☆</p> <p>Front bumper ★★★★★</p> <p>Front right tire, alloy wheel, wheel cover ร่องยางระดับ 9 ★★★★★</p> <p>Front right door ★★★★★</p> <p>Right side step / side spoiler ★★★★★</p> <p>Rear right door ★★★★★</p> <p>Right front tire, alloy wheel, wheel cover ร่องยางระดับ 9 ★★★★★</p> <p>Right back fender ★★★★★</p> <p>Trunk lid / boot lid ★★★★★</p> <p>Back rear spoiler & under spoiler ★★★★★</p> <p>Back rear bumper ★★★★★</p> <p>Steering wheel ★★★★★</p> <p>Front right seat ★★★★★</p> <p>Front and back right door trim ★★★★★</p> <p>Console ★★★★★</p> <p>Luggage room ★★★★★</p>	<p>[บันทึก] Door handle 脱落 มี กระจกข้างขวา ไฟมัลติฟังก์ชัน บางส่วน กระจกข้างซ้าย ไฟมัลติฟังก์ชัน บางส่วน</p> <p>[หน้าต่าง] กระจกหน้ารถ หินกระเด็น บางส่วน</p> <p>[เงา] Right head light หมอก ขุ่นมัว บางส่วน Left head light หมอก ขุ่นมัว บางส่วน</p> <p>[ภายใน] การขัดสี รอยย่น, รอยขีดข่วน มี Headliner รอยย่น SS</p>

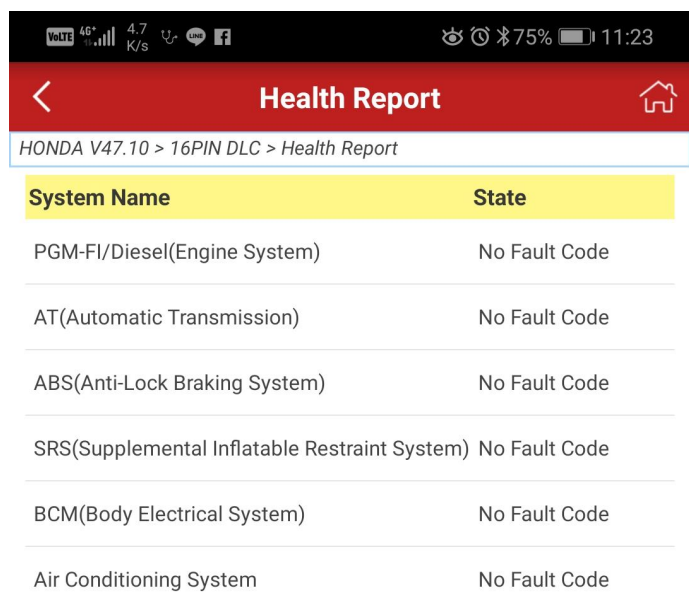
Health Report

System Name	State
PGM-FI/Diesel(Engine System)	No Fault Code
AT(Automatic Transmission)	No Fault Code
ABS(Anti-Lock Braking System)	No Fault Code
SRS(Supplemental Inflatable Restraint System)	No Fault Code
BCM(Body Electrical System)	No Fault Code
Air Conditioning System	No Fault Code
