# U-Car Grading Report

รุ่น	HONDA ACCORD 2.0		
สี	White	หมายเลขทะเบียน (Plate number)	5กฉ8306
รุ่นปี	2016	เลขไมล์	162,440กม.
แบบ	เลขตัวถัง	MRHCR1640GP100825

เครื่องยนต์	สภาพดี
วันที่ตรวจสอบ	2020/7/14
สาขา	SURAT AUTO SERVICE
ที่อยู่

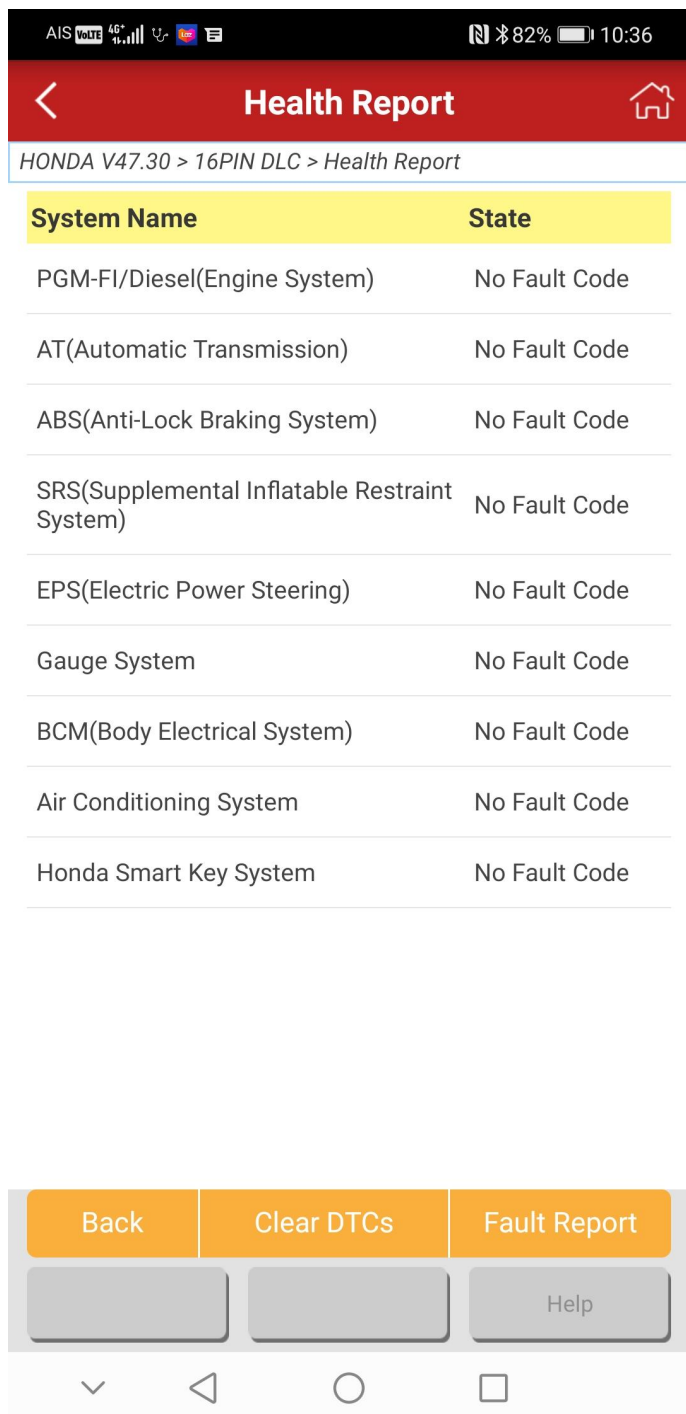
HONDA V47.30 > 16PIN DLC > Health Report

System Name	State
PGM-FI/Diesel(Engine System)	No Fault Code
AT(Automatic Transmission)	No Fault Code
ABS(Anti-Lock Braking System)	No Fault Code
SRS(Supplemental Inflatable Restraint System)	No Fault Code
EPS(Electric Power Steering)	No Fault Code
Gauge System	No Fault Code
BCM(Body Electrical System)	No Fault Code
Air Conditioning System	No Fault Code
Honda Smart Key System	No Fault Code
