# U-Car Grading Report

| รุ่น | ISUZU D-MAX 1.9 SPACECAB | | |
| รุ่นปี | 2018 | เลขไมล์ | 77,143กม. |

| วันที่ตรวจสอบ | 2021/9/29 |

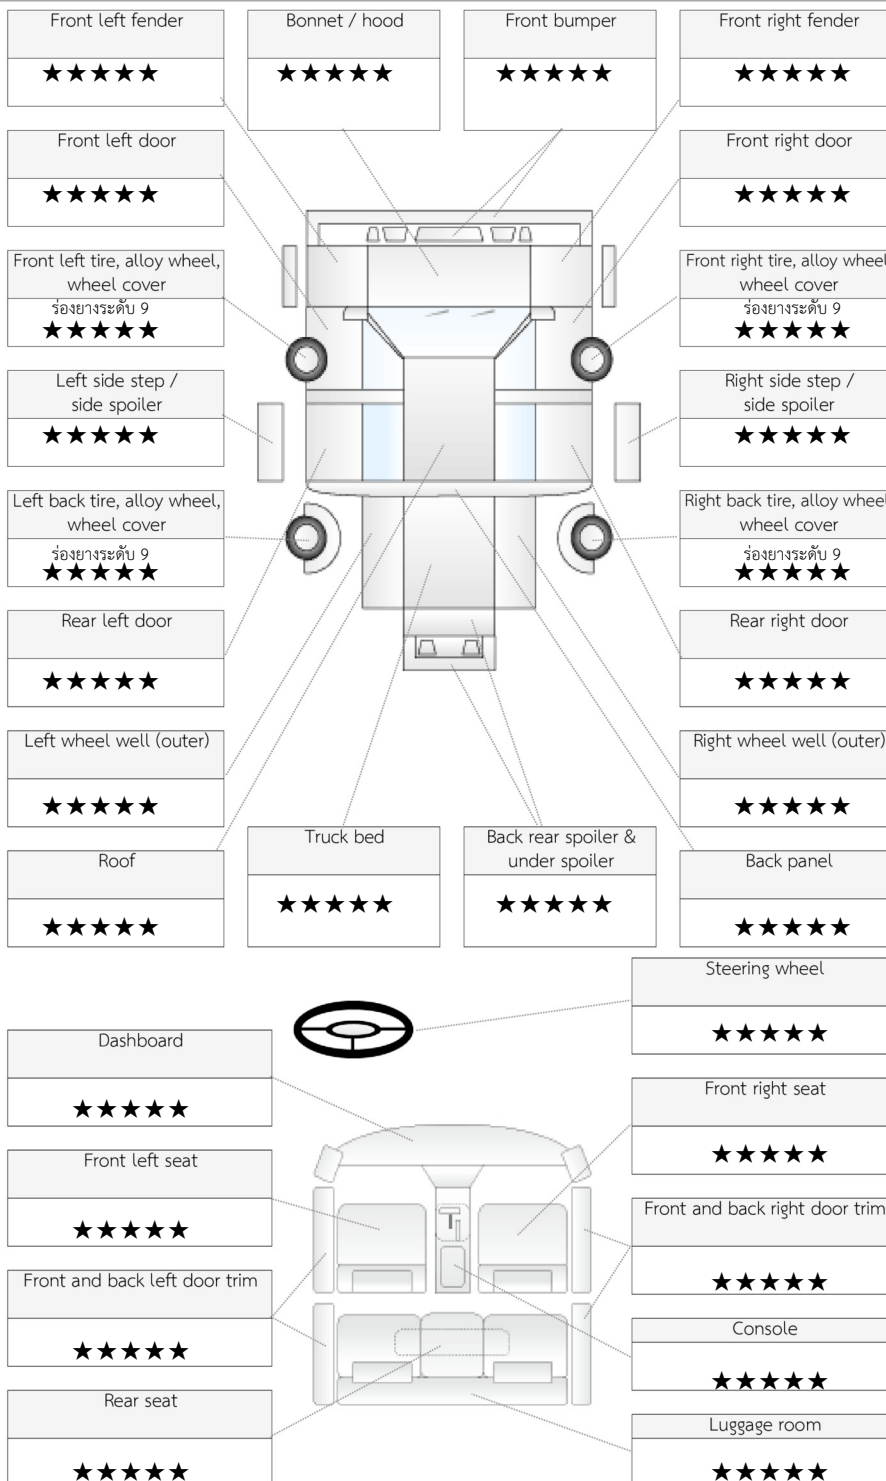
| EXTERIOR/ สภาพภายนอก | INTERIOR/ สภาพภายใน |

[หน้าต่าง]

กระจกหน้ารถ หินกระเด็น บางส่วน

[ภายใน]

การขับซี รอยย่น,รอยขีดข่วน มี  
ตกแตงอื่นๆ รอยขีดข่วน บางส่วน  
ตกแตงอื่นๆ รอยย่น SS  
Headliner รอยย่น SS
