U-Car Grading Report

รายงานผลการตรวจเช็คสภาพรถยนต์
ภายใต้การดูแลของสมาคมการประเมินสภาพรถยนต์ประเทศญี่ปุ่น

รุ่น	SUZUKI SWIFT 1.25 GLX		
สี	Green	หมายเลขทะเบียน (Plate number)	3กต5368
รุ่นปี	2013	เลขไมล์	94,017กม.
แบบ	เลขตัวถัง	MMSHZC72S00153550

วันที่ตรวจสอบ 2019/10/22

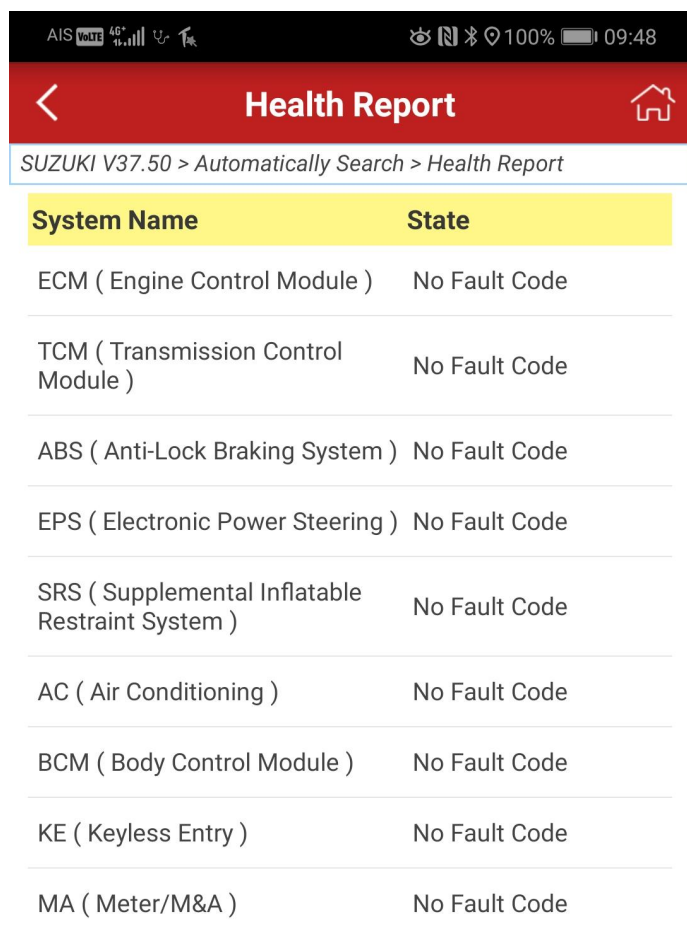
การวินิจฉัย CP 1

Health Report

SUZUKI V37.50 > Automatically Search > Health Report

System Name	State
ECM (Engine Control Module)	No Fault Code
TCM (Transmission Control Module)	No Fault Code
ABS (Anti-Lock Braking System)	No Fault Code
EPS (Electronic Power Steering)	No Fault Code
SRS (Supplemental Inflatable Restraint System)	No Fault Code
AC (Air Conditioning)	No Fault Code
BCM (Body Control Module)	No Fault Code
KE (Keyless Entry)	No Fault Code
MA (Meter/M&A)	No Fault Code
