U-Car Grading Report

U-car Grading Report

รุ่น	TOYOTA FORTUNER 2.4 G		
สี	Grey	หมายเลขทะเบียน (Plate number)	5กฉว2680
รุ่นปี	2016	เลขไมล์	87,112กม.
แบบ	เลขตัวถัง	MR0GB3GS500022725

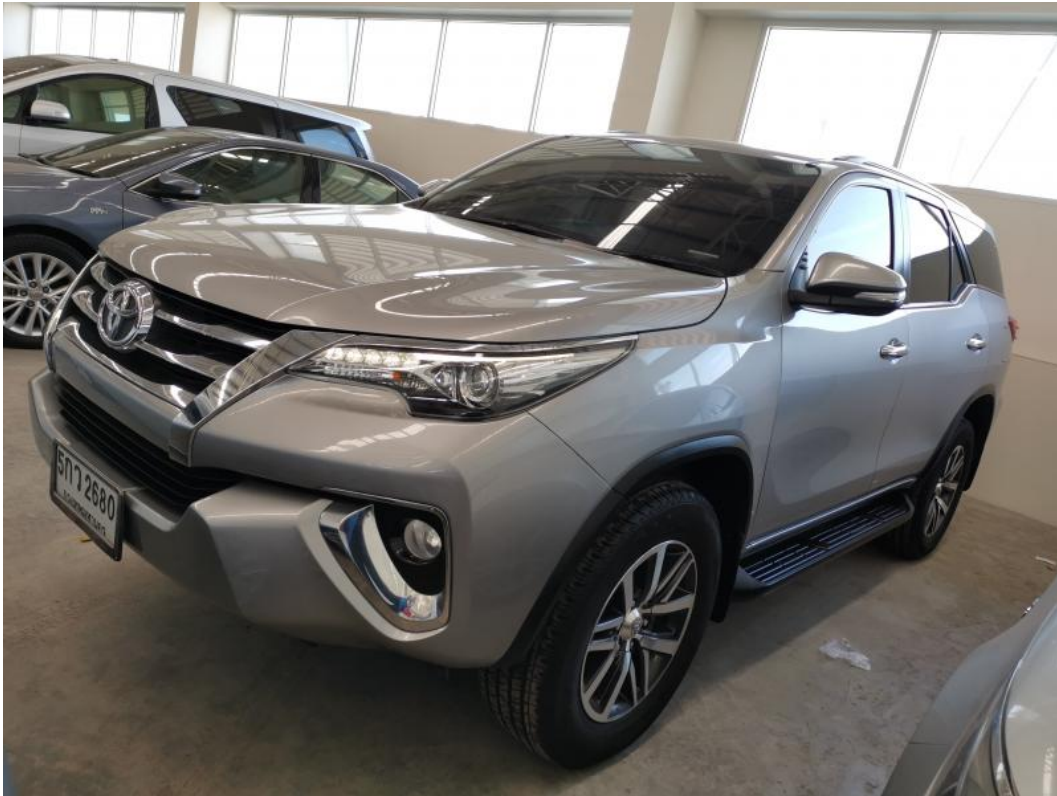
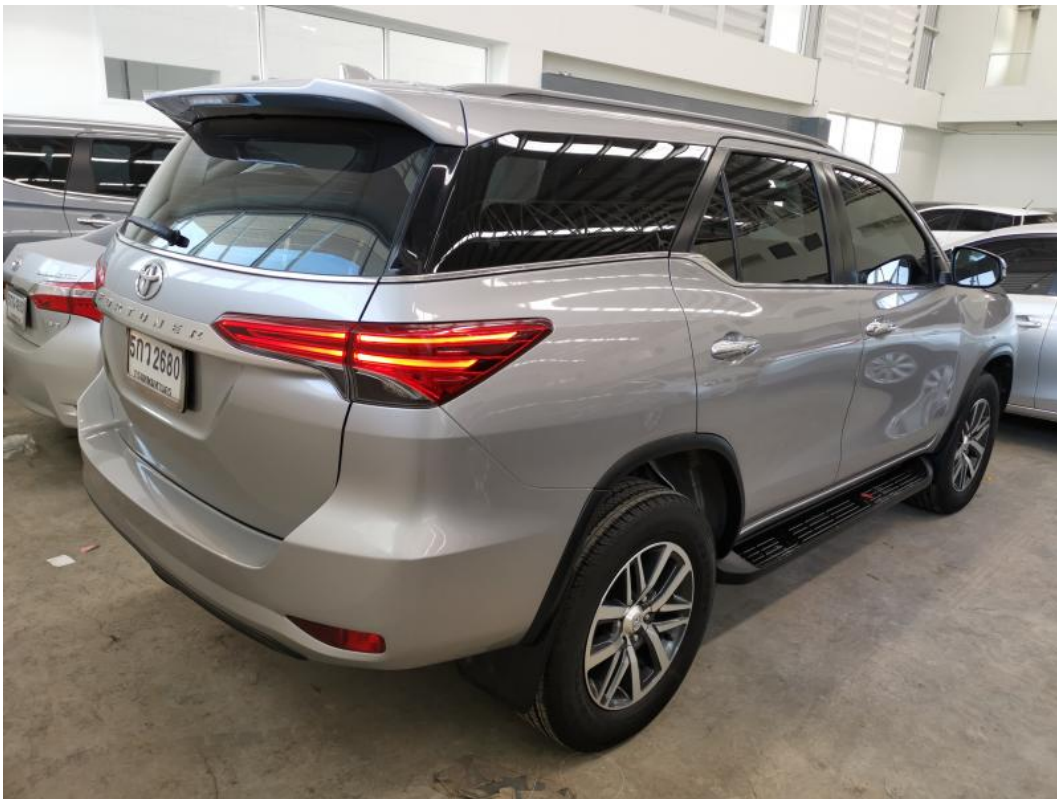
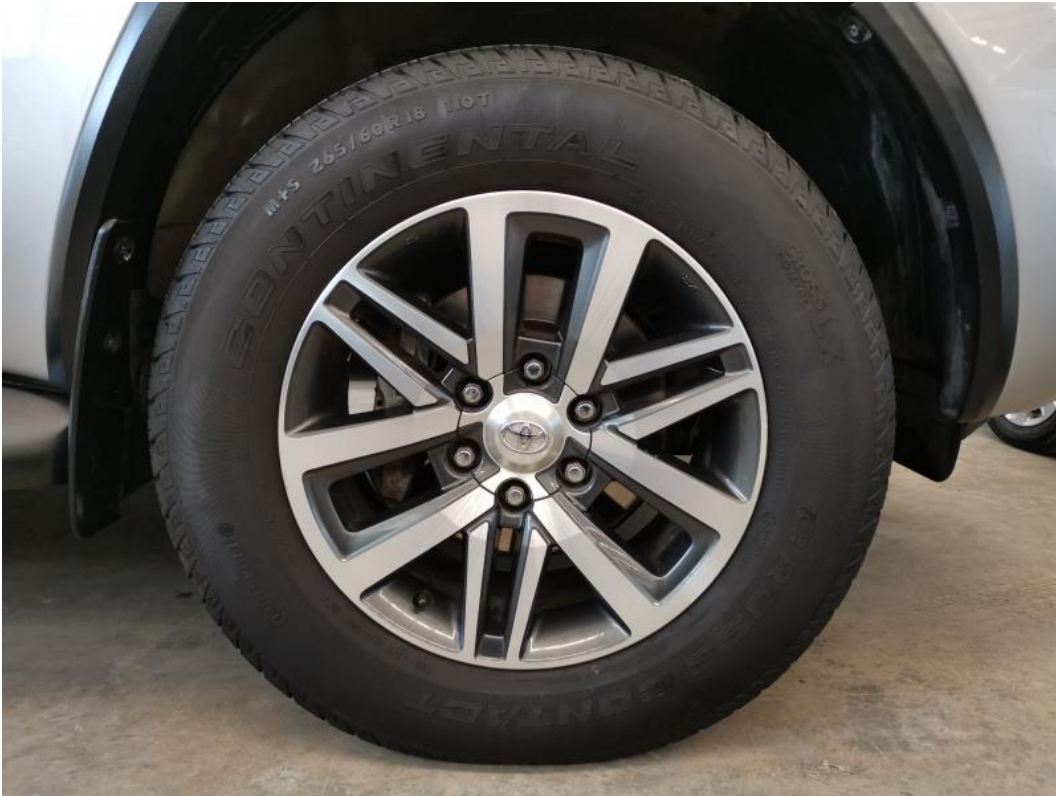
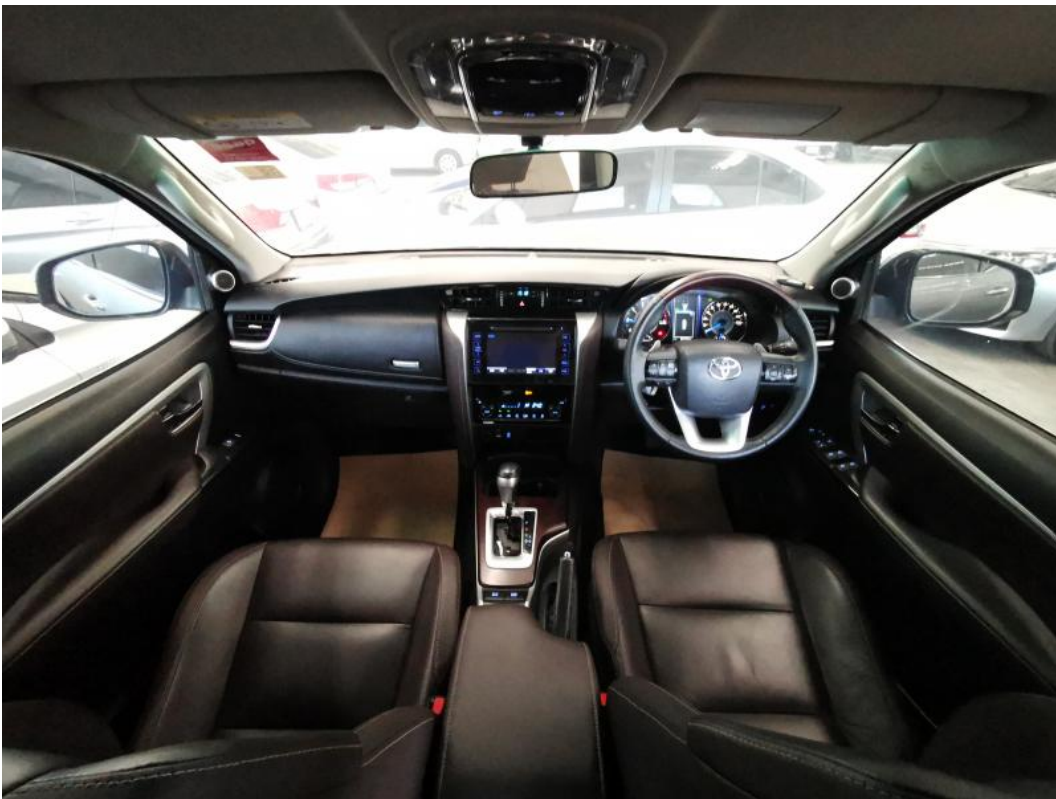
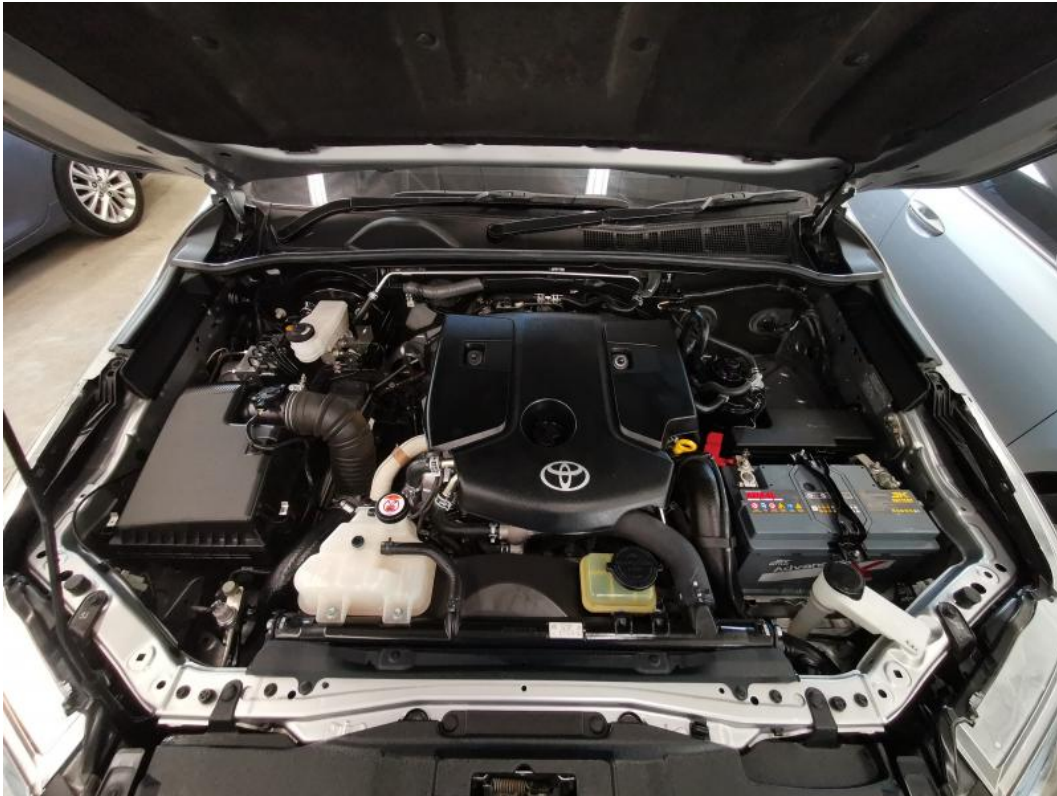
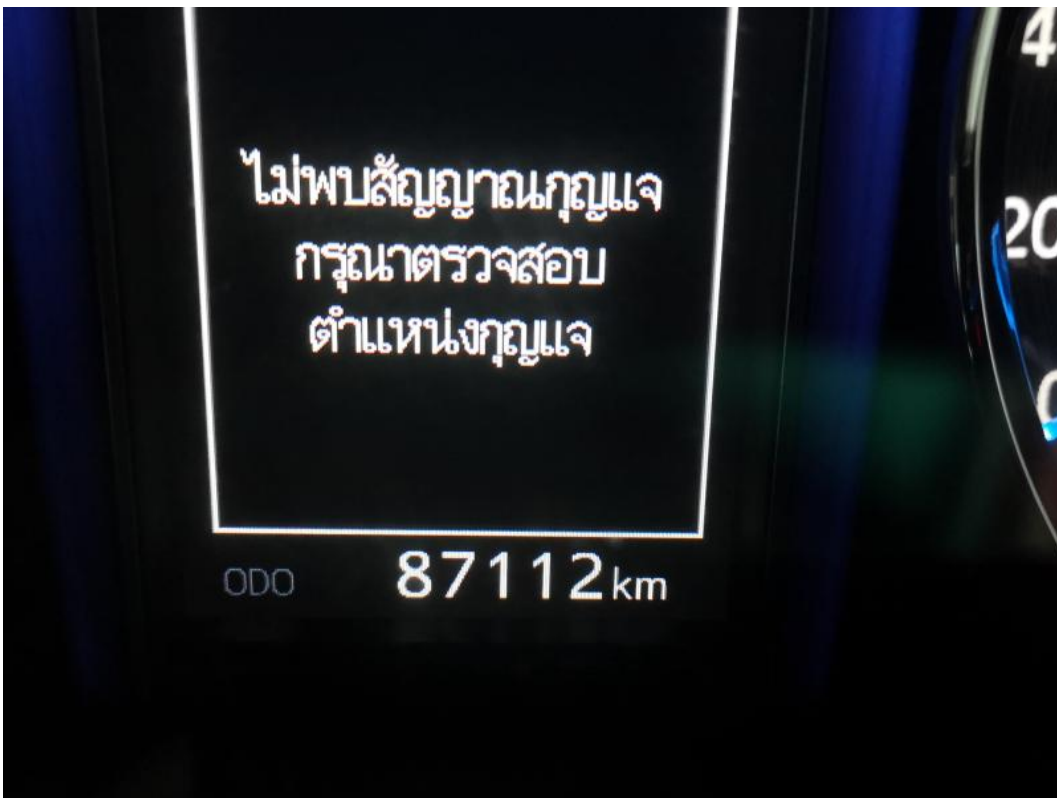
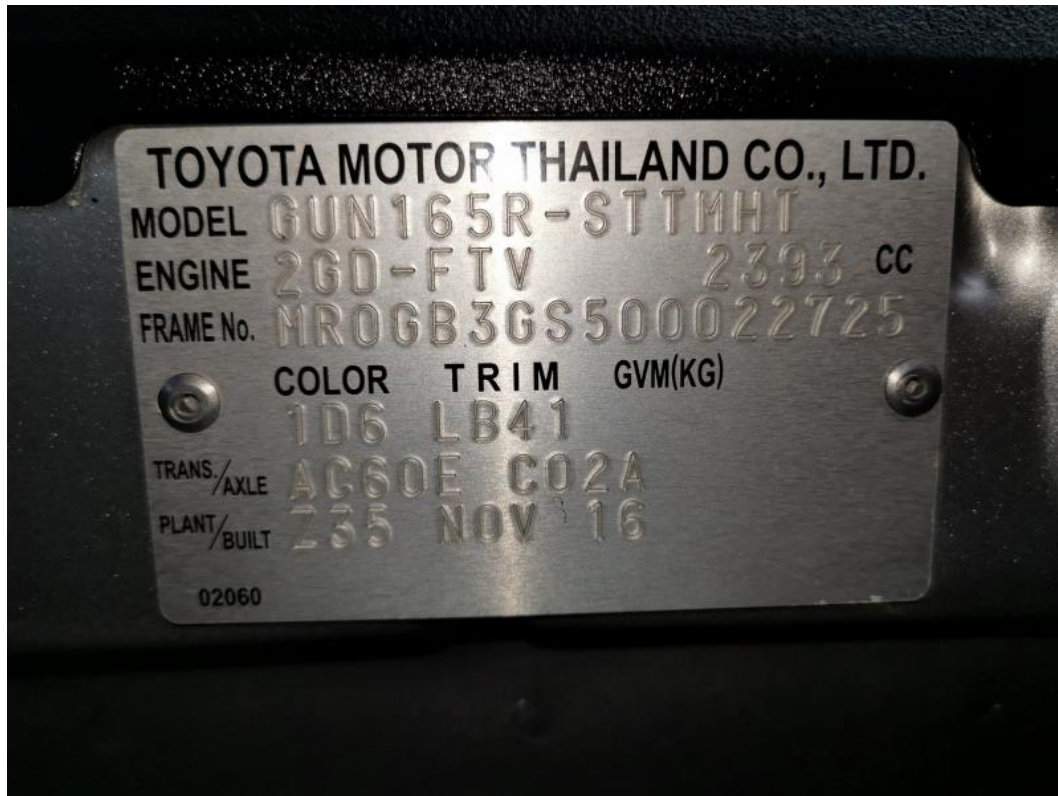
<p>Front left fender ★★★★★</p> <p>Front left tire, alloy wheel, wheel cover ร่องยางระดับ 5 ★★★★★</p> <p>Front left door ★★★★★</p> <p>Left side step / side spoiler ★★★★★</p> <p>Rear left door ★★★★★</p> <p>Left back tire, alloy wheel, wheel cover ร่องยางระดับ 7 ★★★★★</p> <p>Left back fender ★★★★★</p> <p>Roof ★★★★★</p> <p>Dashboard ★★★★★</p> <p>Front left seat ★★★★★</p> <p>Front and back left door trim ★★★★★</p> <p>Rear seat ★★★★☆</p>	<p>Bonnet / hood ★★★★★</p> <p>Front bumper ★★★★★</p> <p>Front right fender ★★★★★</p> <p>Front right tire, alloy wheel, wheel cover ร่องยางระดับ 5 ★★★★★</p> <p>Front right door ★★★★★</p> <p>Right side step / side spoiler ★★★★★</p> <p>Rear right door ★★★★★</p> <p>Right front tire, alloy wheel, wheel cover ร่องยางระดับ 7 ★★★★★</p> <p>Right back fender ★★★★★</p> <p>Trunk lid / boot lid ★★★★★</p> <p>Back rear spoiler & under spoiler ★★★★★</p> <p>Back rear bumper ★★★★★</p>	<p>Steering wheel ★★★★★</p> <p>Front right seat ★★★☆☆</p> <p>Front and back right door trim ★★★★★</p> <p>Console ★★★★★</p> <p>Luggage room ★★★★★</p>	<p>[หน้าต่าง] กระจกหน้ารถ หินกระเด็น บางส่วน</p> <p>[ภายใน] การขับซี รอยย่น,รอยขีดข่วน มี Headliner คราบ SS ตกแต่งอื่นๆ รอยย่น SS</p>
