U-Car Grading Report

U-car Grading Report

รุ่น	TOYOTA FORTUNER 2.5		
สี	Black		
รุ่นปี	2013	เลขไมล์	83,161กม.
แบบ	เลขตัวถัง	MR0ZR69G000115117

ภายนอก	★★★★★
ภายใน	★★★★★
โครงสร้าง	สภาพดีเยี่ยม
เครื่องยนต์	สภาพดี
วันที่ตรวจสอบ	2019/5/17
สาขา	Best Service
ที่อยู่

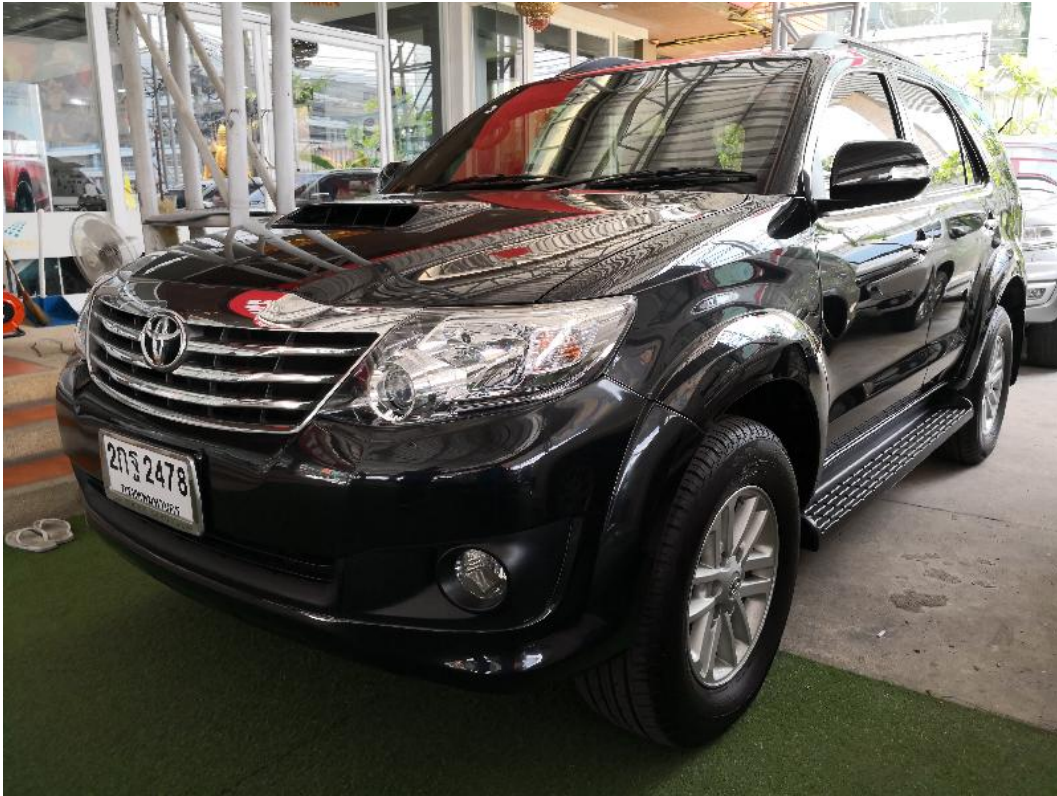
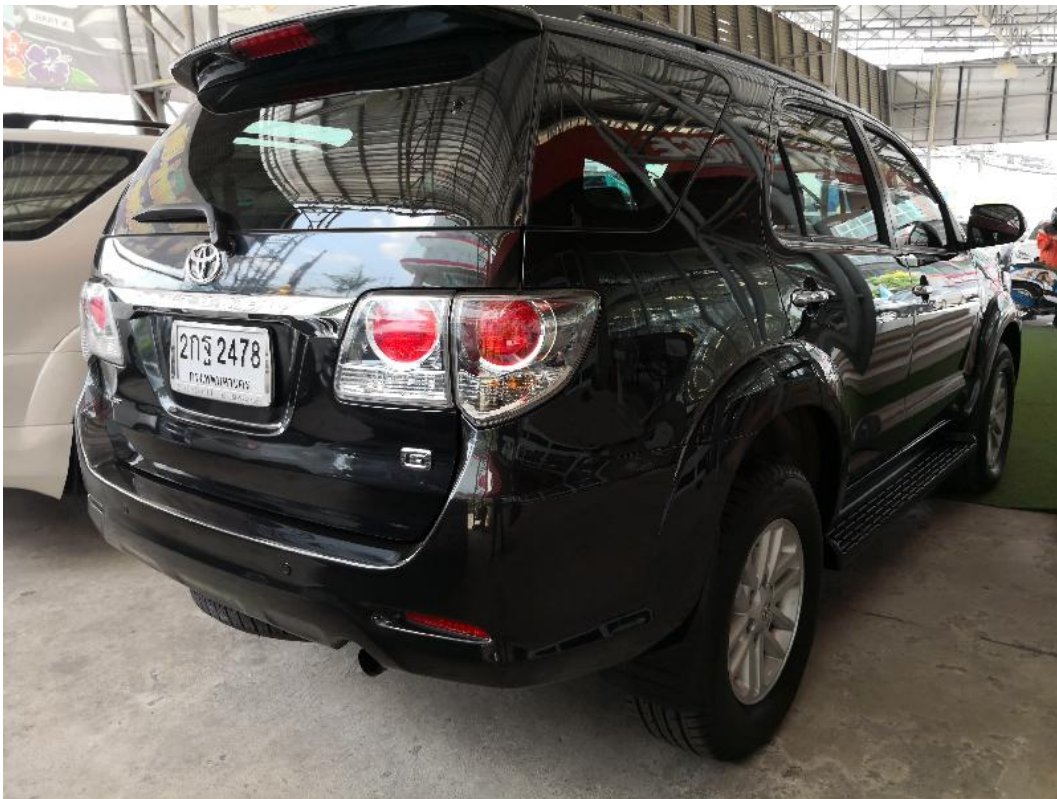
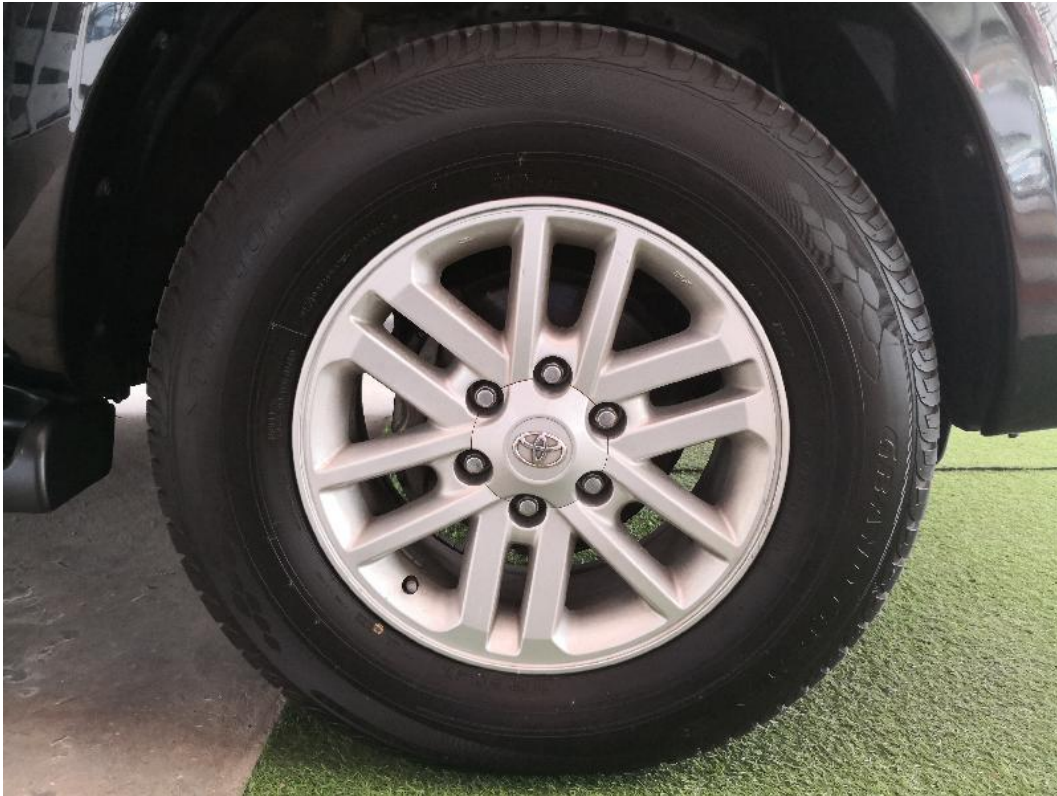
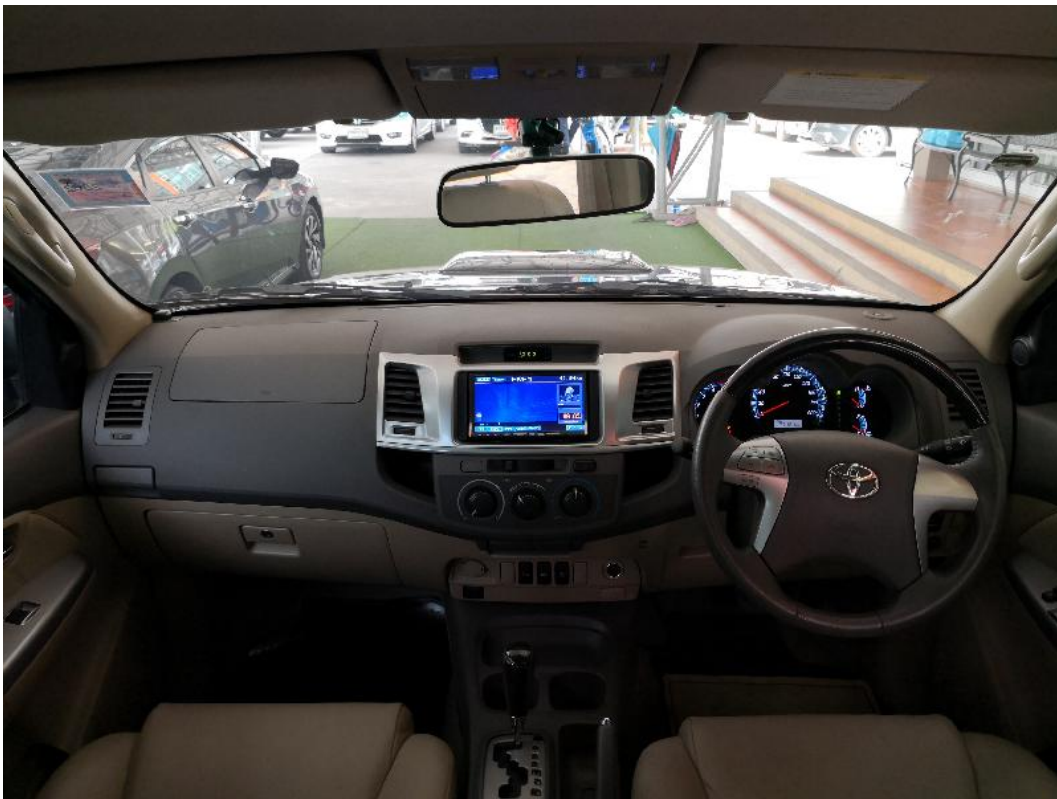
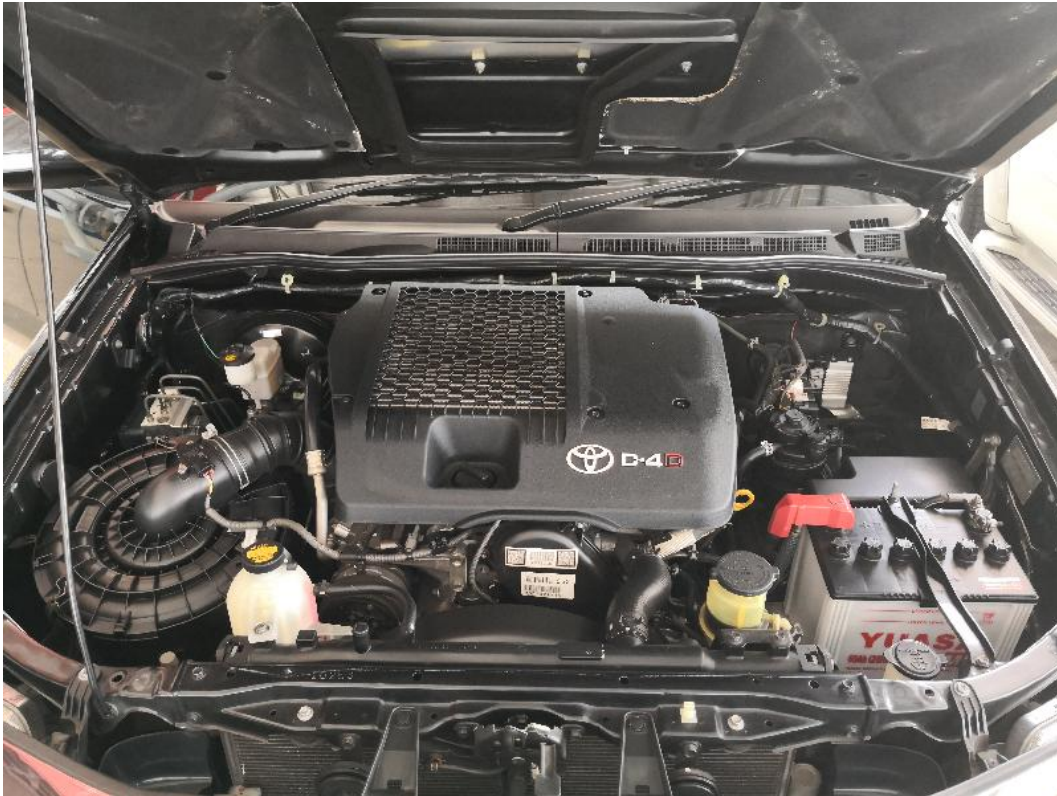
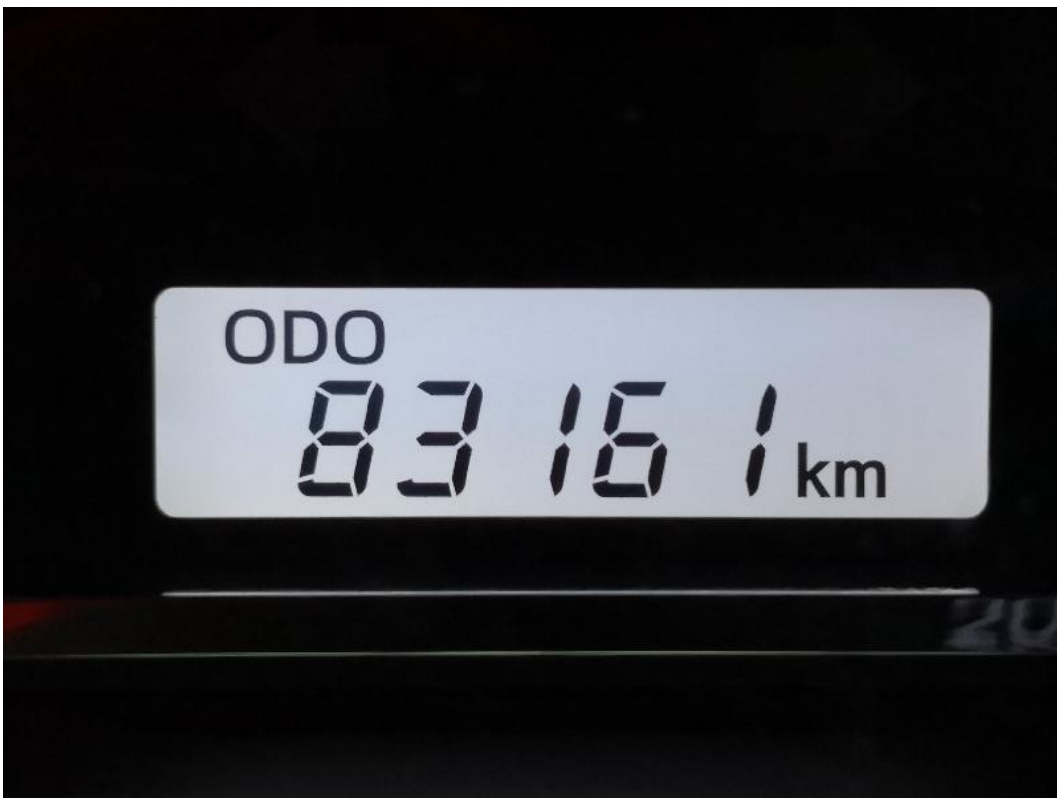
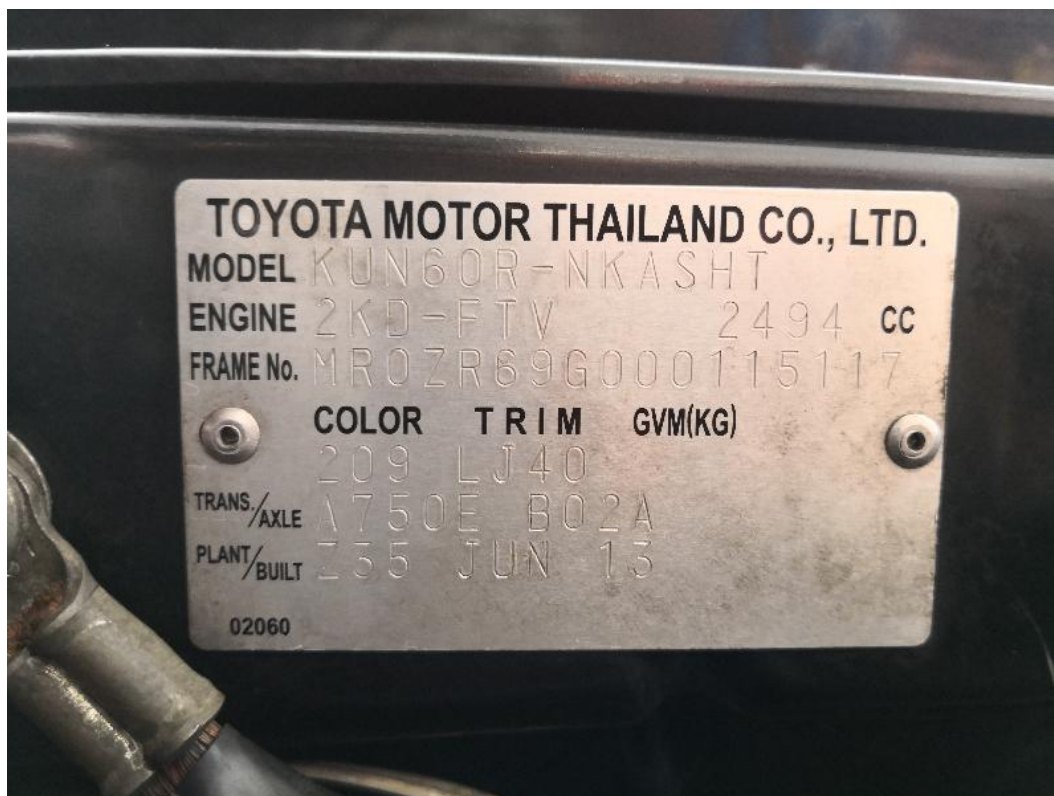
<p>Front left fender ★★★★★</p> <p>Front left tire, alloy wheel, wheel cover ร่องยางระดับ 7 ★★★★★</p> <p>Front left door ★★★★★</p> <p>Left side step / side spoiler ★★★★★</p> <p>Rear left door ★★★★★</p> <p>Left back tire, alloy wheel, wheel cover ร่องยางระดับ 7 ★★★★★</p> <p>Left back fender ★★★★★</p> <p>Roof ★★★★★</p> <p>Dashboard ★★★★★</p> <p>Front left seat ★★★★★</p> <p>Front and back left door trim ★★★★★</p> <p>Rear seat ★★★★★</p>		<p>Bonnet / hood ★★★★★</p> <p>Front bumper ★★★★★</p> <p>Front right tire, alloy wheel, wheel cover ร่องยางระดับ 7 ★★★★★</p> <p>Front right door ★★★★★</p> <p>Right side step / side spoiler ★★★★★</p> <p>Rear right door ★★★★★</p> <p>Right front tire, alloy wheel, wheel cover ร่องยางระดับ 7 ★★★★★</p> <p>Right back fender ★★★★★</p> <p>Trunk lid / boot lid ★★★★★</p> <p>Back rear spoiler & under spoiler ★★★★★</p> <p>Back rear bumper ★★★★★</p> <p>Steering wheel ★★★★★</p> <p>Front right seat ★★★★☆</p> <p>Front and back right door trim ★★★★★</p> <p>Console ★★★★★</p> <p>Luggage room ★★★★★</p>	<p>[บันทึก] กระจกข้างขวา ไฟมัลติพิกัดบางส่วน กระจกข้างซ้าย ไฟมัลติพิกัดบางส่วน</p> <p>[หน้าต่าง] กระจกหน้ารถ ทึบกระเด็น บางส่วน</p> <p>[ภายใน] การขับที่ รอยย่น,รอยขีดข่วน มี ตกแตงอื่นๆ รอยขีดข่วน บางส่วน พื้นพรม คราบ S</p>
