U-Car Grading Report

U-car Grading Report

รุ่น	MITSUBISHI ATTRAGE 1.2GLX		
สี	White	หมายเลขทะเบียน (Plate number)	งร7804
รุ่นปี	2019	เลขไมล์	11,663กม.
แบบ	เลขตัวถัง	MMTSTA13AKH011049

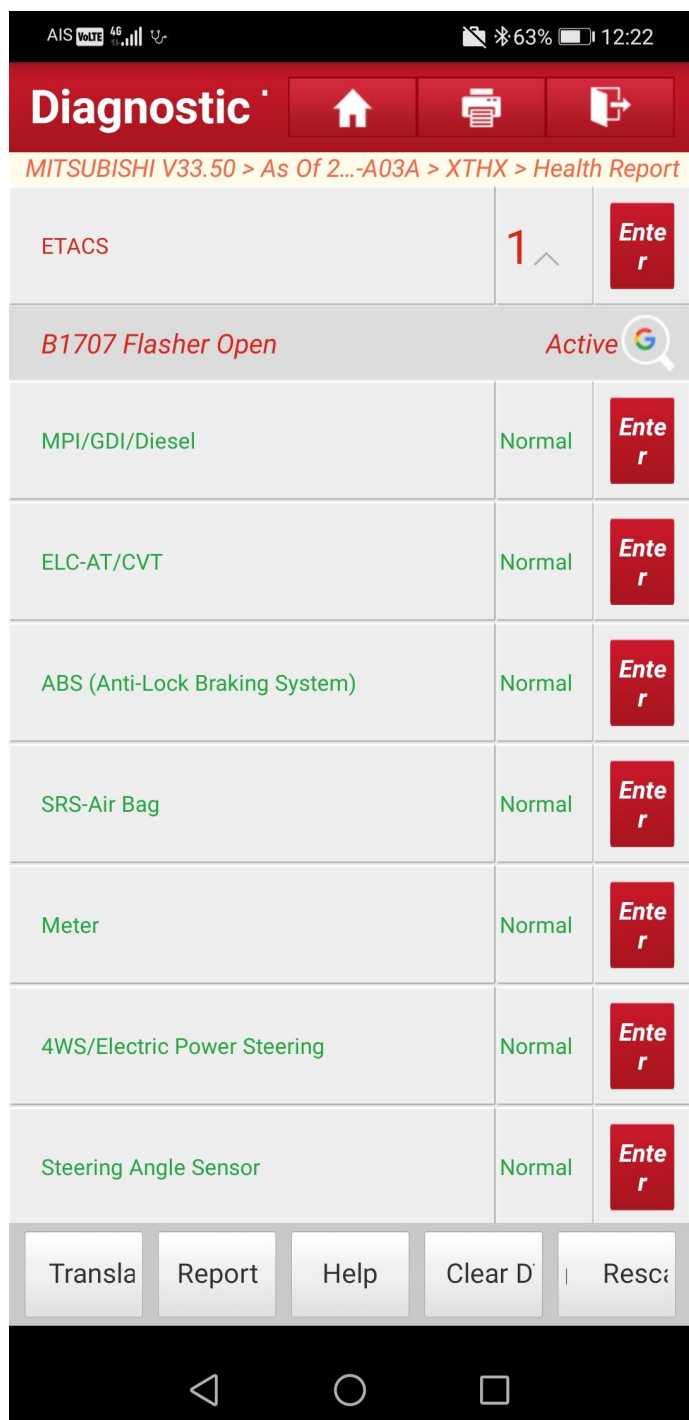
Diagnostic

MITSUBISHI V33.50 > As Of 2...-A03A > XTHX > Health Report

ETACS	1 ^	Enter
B1707 Flasher Open		Active
MPI/GDI/Diesel	Normal	Enter
ELC-AT/CVT	Normal	Enter
ABS (Anti-Lock Braking System)	Normal	Enter
SRS-Air Bag	Normal	Enter
Meter	Normal	Enter
4WS/Electric Power Steering	Normal	Enter
Steering Angle Sensor	Normal	Enter
