U-Car Grading Report

รุ่น	MAZDA MAZDA 3 2.0		
สี	White	หมายเลขทะเบียน (Plate number)	ฎฎ9808
รุ่นปี	2009	เลขไมล์	82,057กม.
แบบ	เลขตัวถัง	PE3BWW1A1EU02123

เครื่องยนต์	สภาพดี
วันที่ตรวจสอบ	2019/12/20
สาขา	84 Car center
ที่อยู่

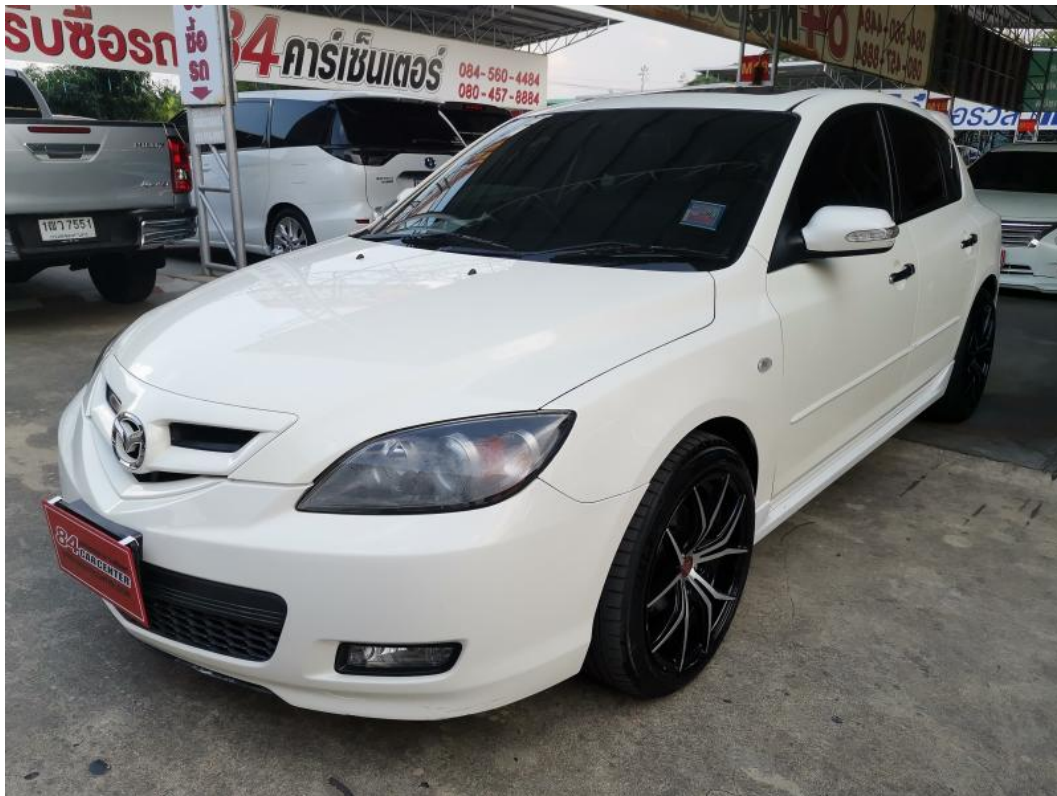
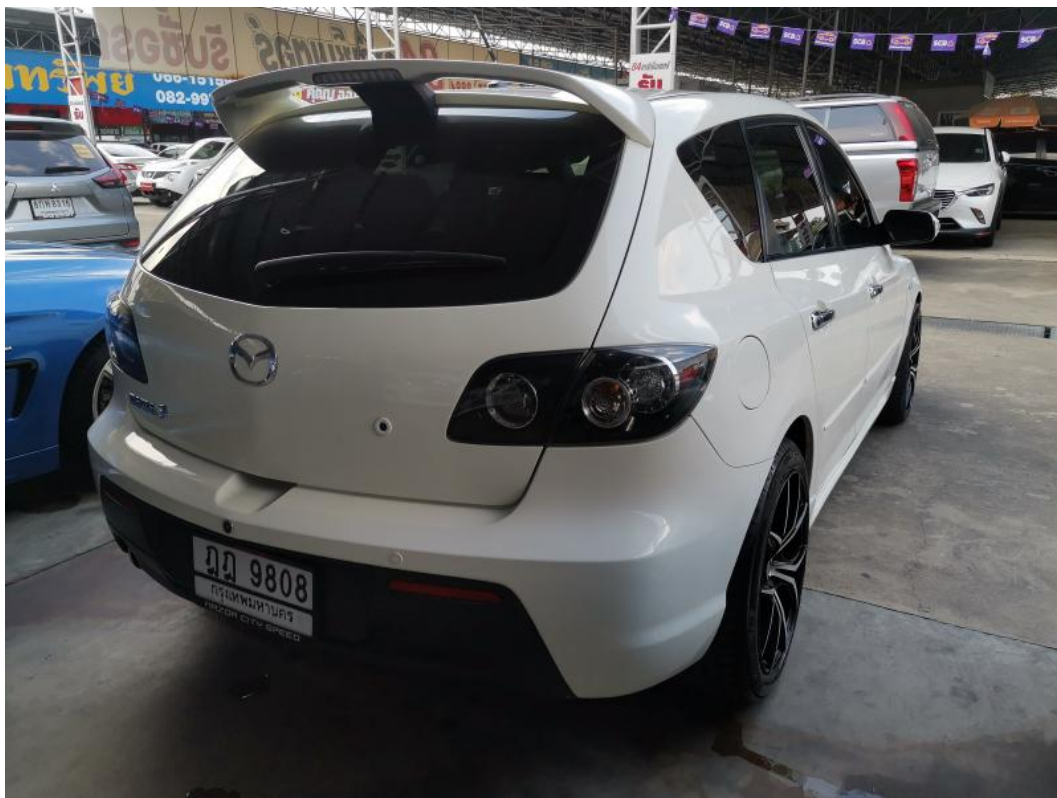
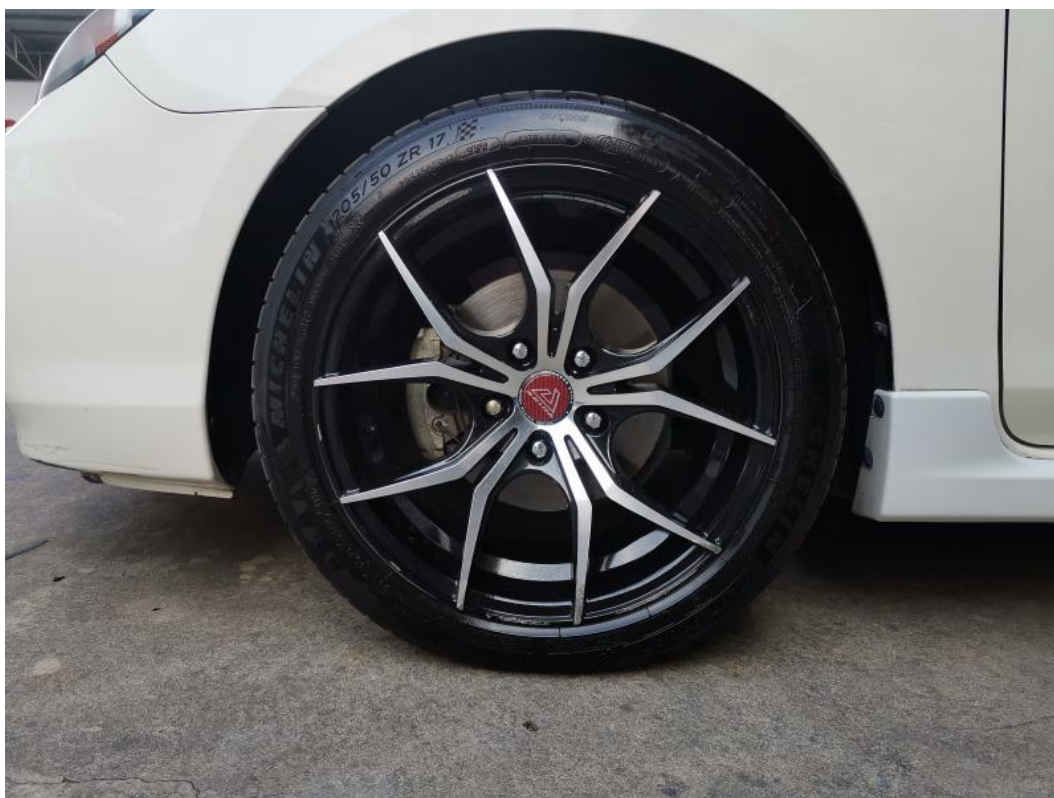
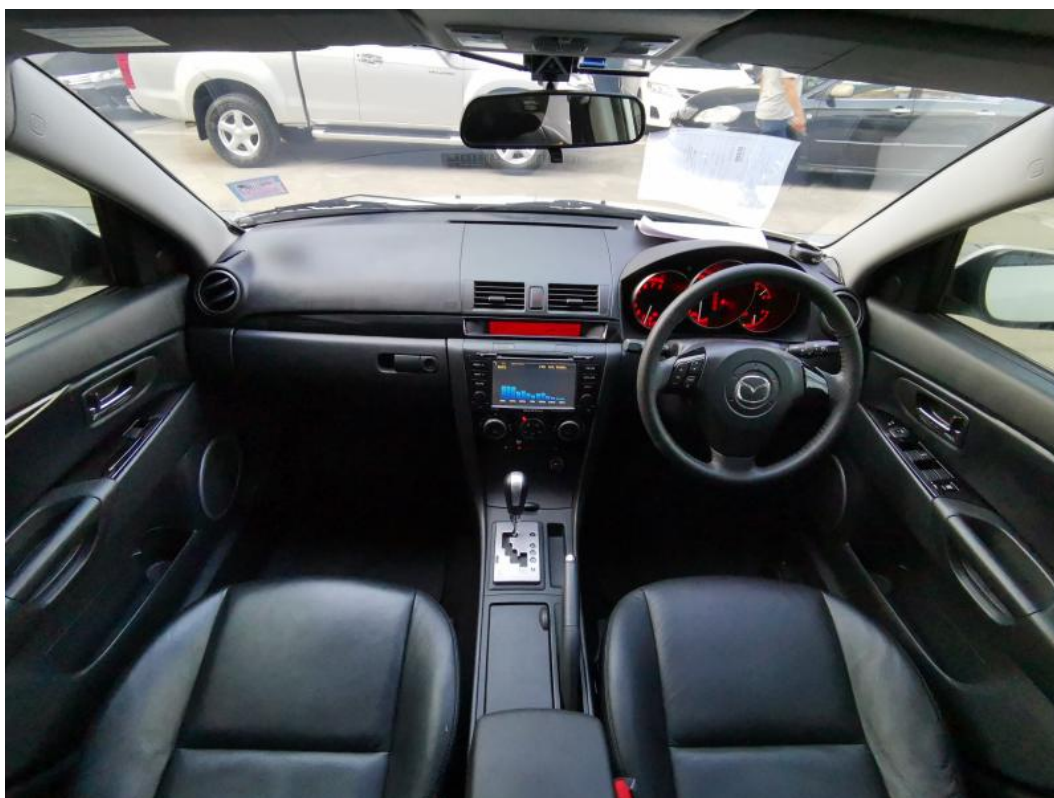
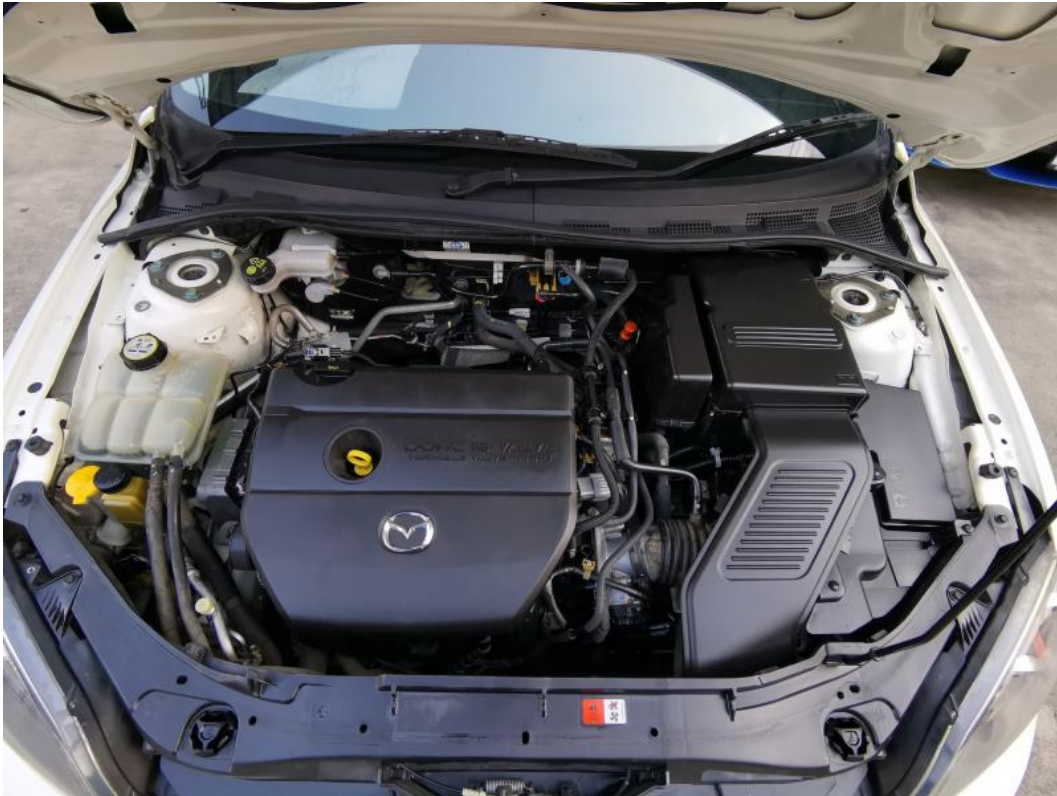
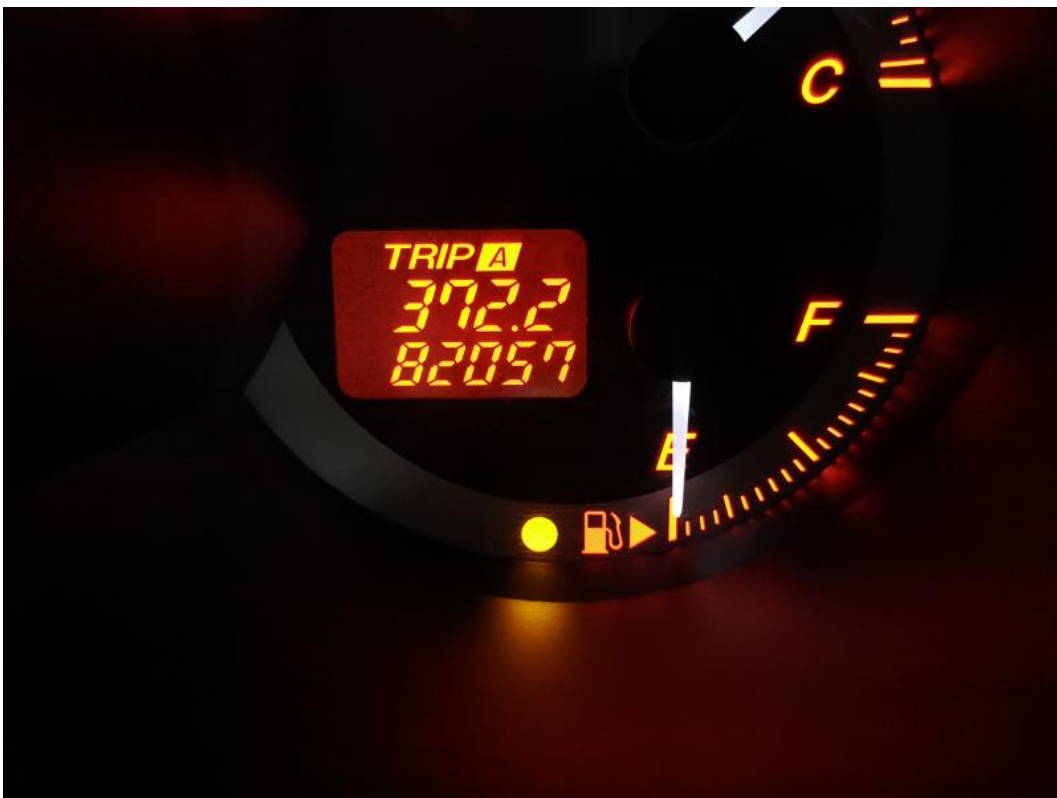
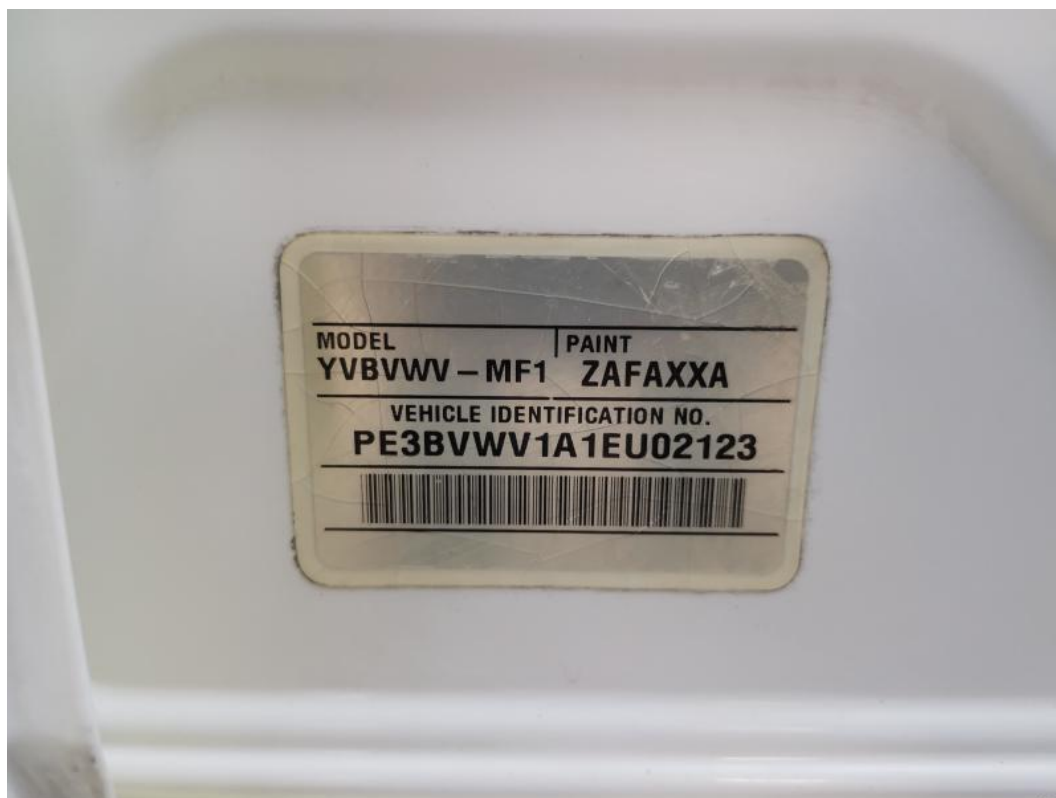
[หน้าต่าง]
กระจกหน้ารถ หินกระเด็น บางส่วน

[เบา]
Left head light ทยตน้ำ มี

[ภายใน]
ห้องของ สกปรก.รอยขีดข่วน บางส่วน
การจับที่ รอยย่น.รอยขีดข่วน มี
ตกแต่งอื่นๆ รอยขีดข่วน บางส่วน
ตกแต่งอื่นๆ รอยย่น SS
Headliner รอยย่น SS
