U-Car Grading Report

รายงานผลการตรวจเช็คสภาพรถยนต์
ภายใต้การดูแลของสมาคมการประเมินสภาพรถยนต์ประเทศญี่ปุ่น

รุ่น	MERCEDES-BENZ CLA250		
สี	Silver	หมายเลขทะเบียน (Plate number)	4กน2555
รุ่นปี	2017	เลขไมล์	68,729กม.
แบบ	เลขตัวถัง	WDD1173446L006506	
หมายเหตุ	ทำสีใหม่ด้วยสีเดิม

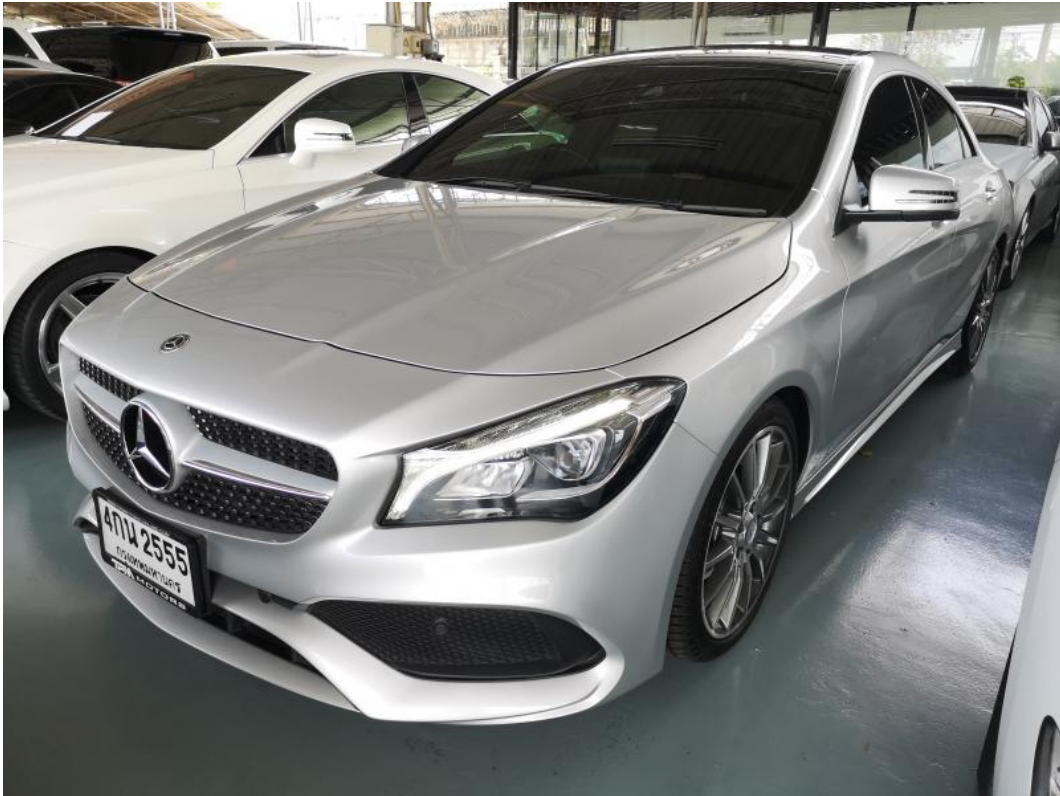
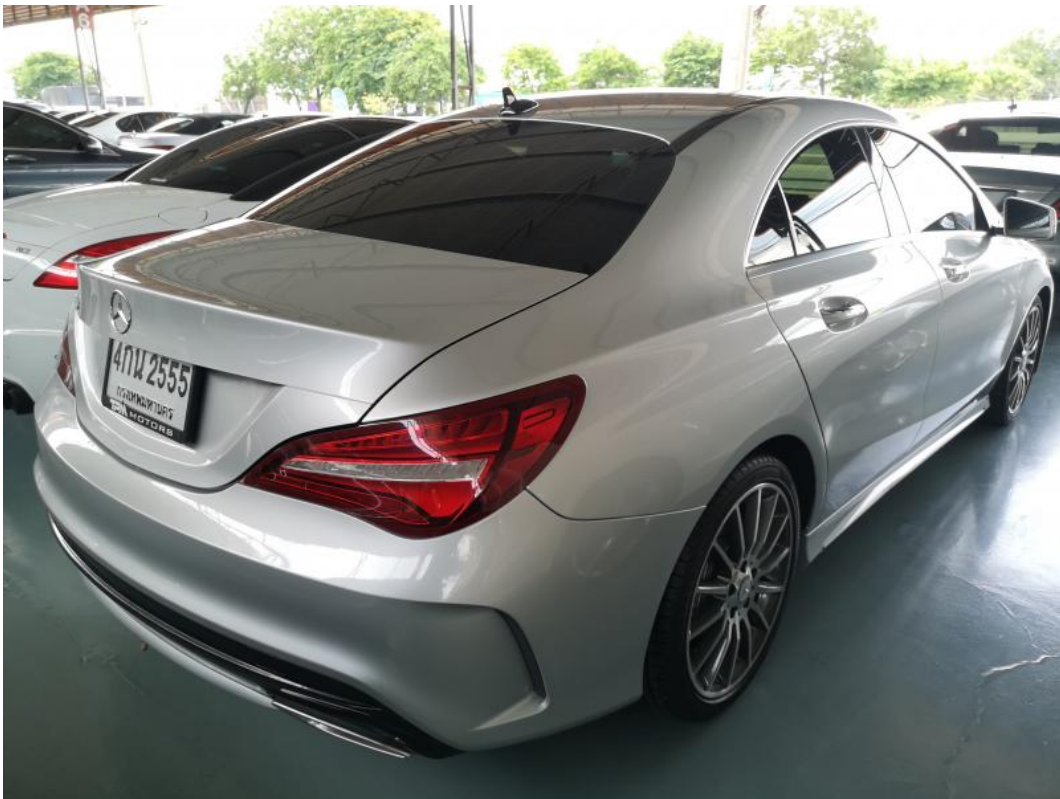
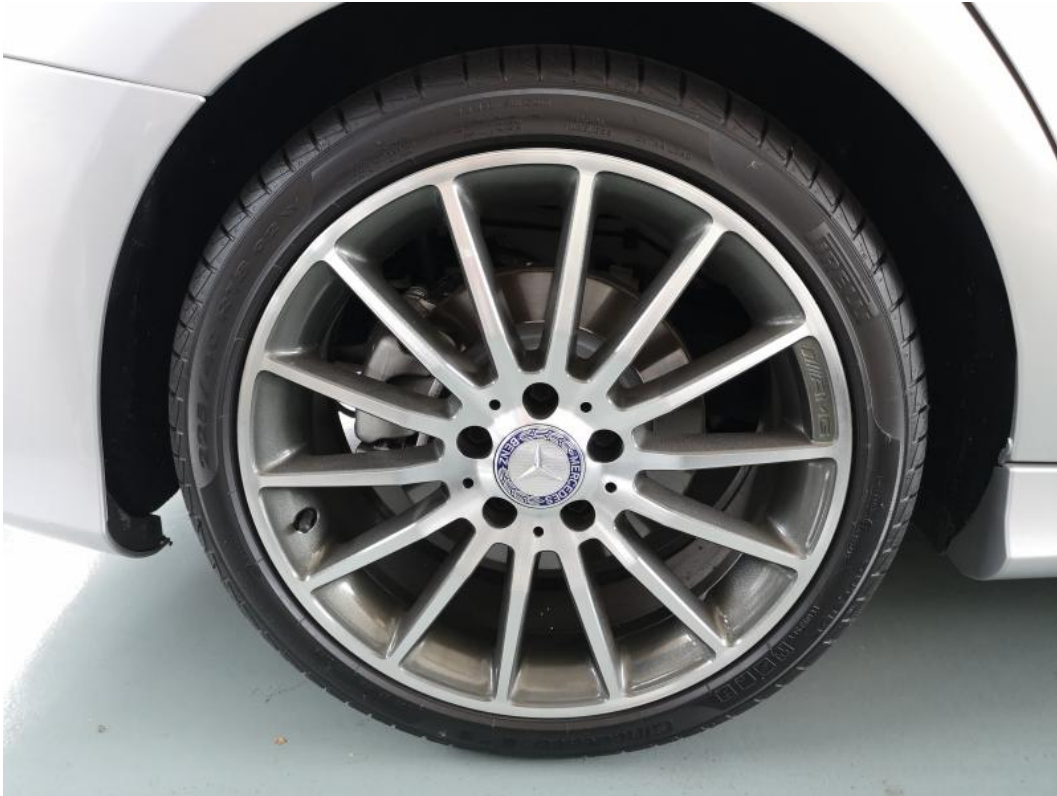
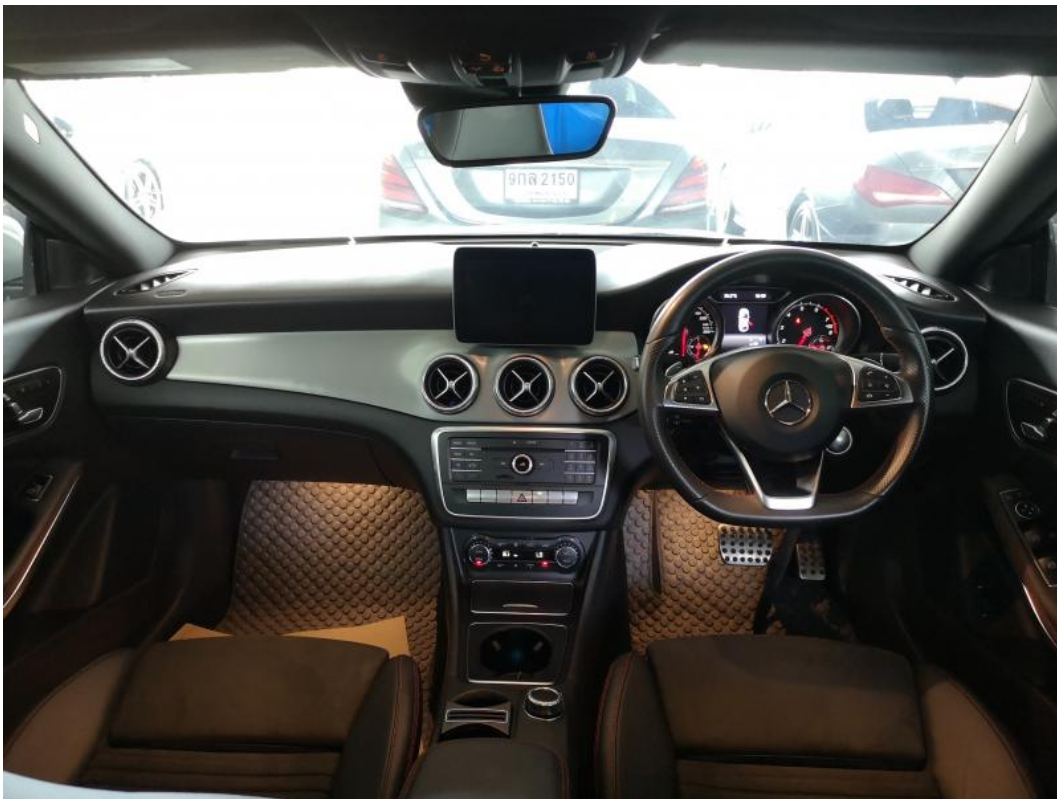
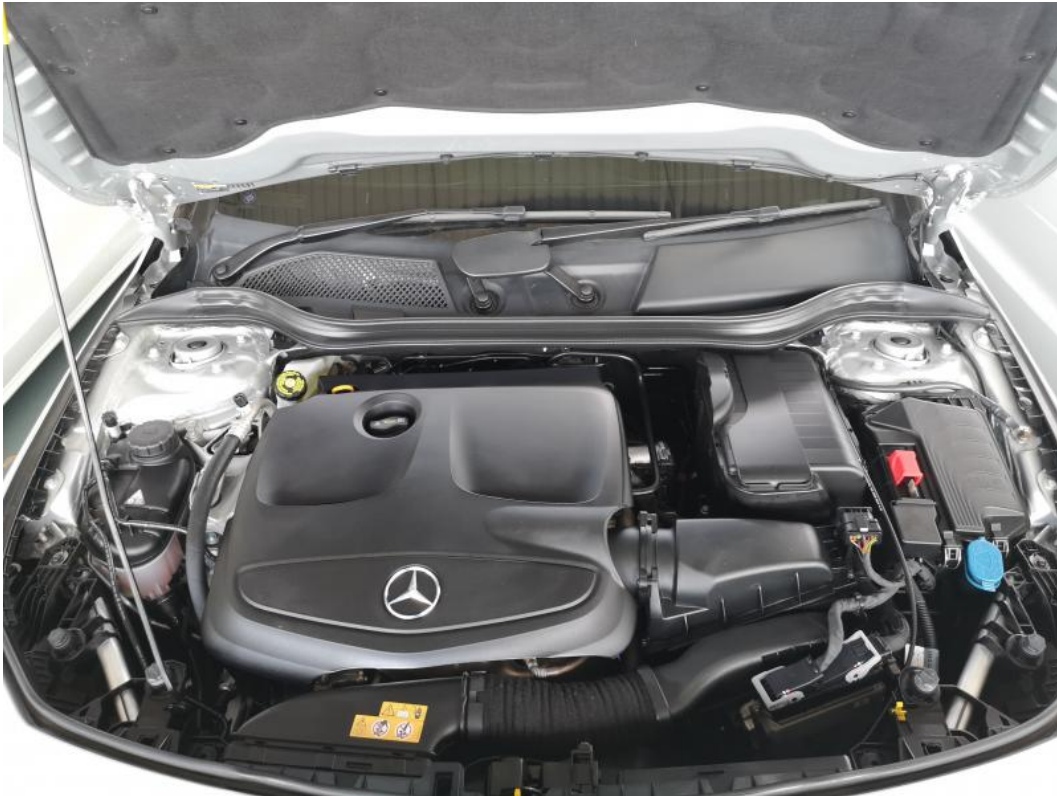
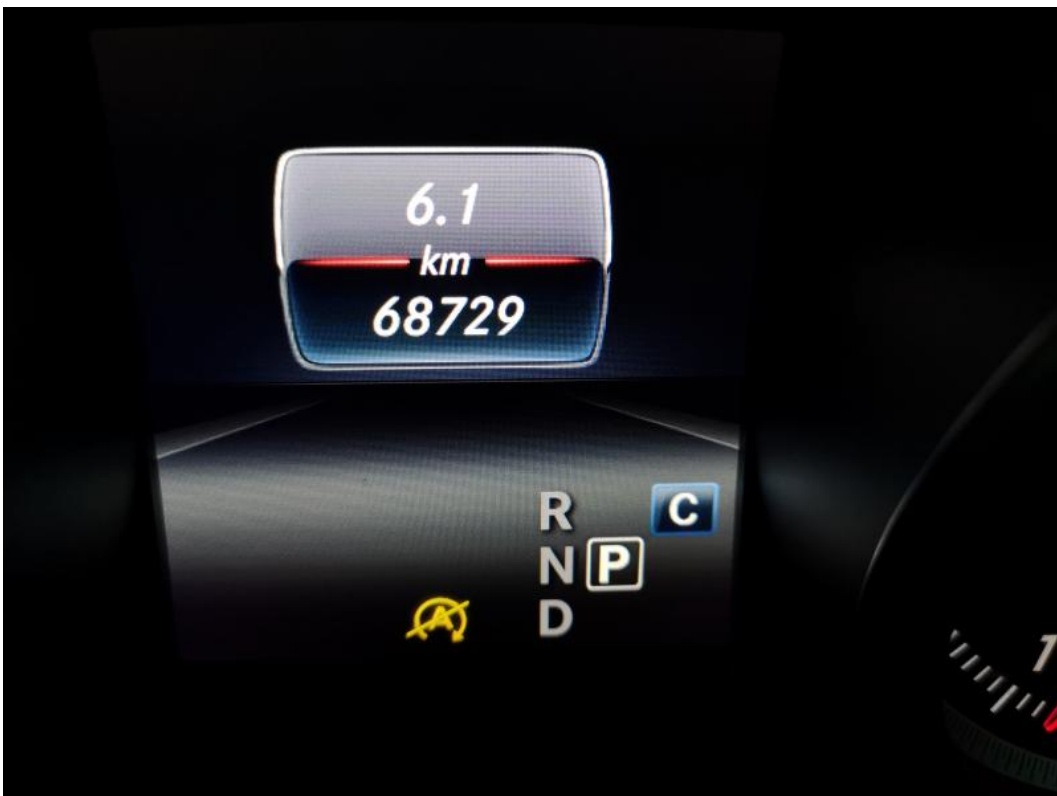
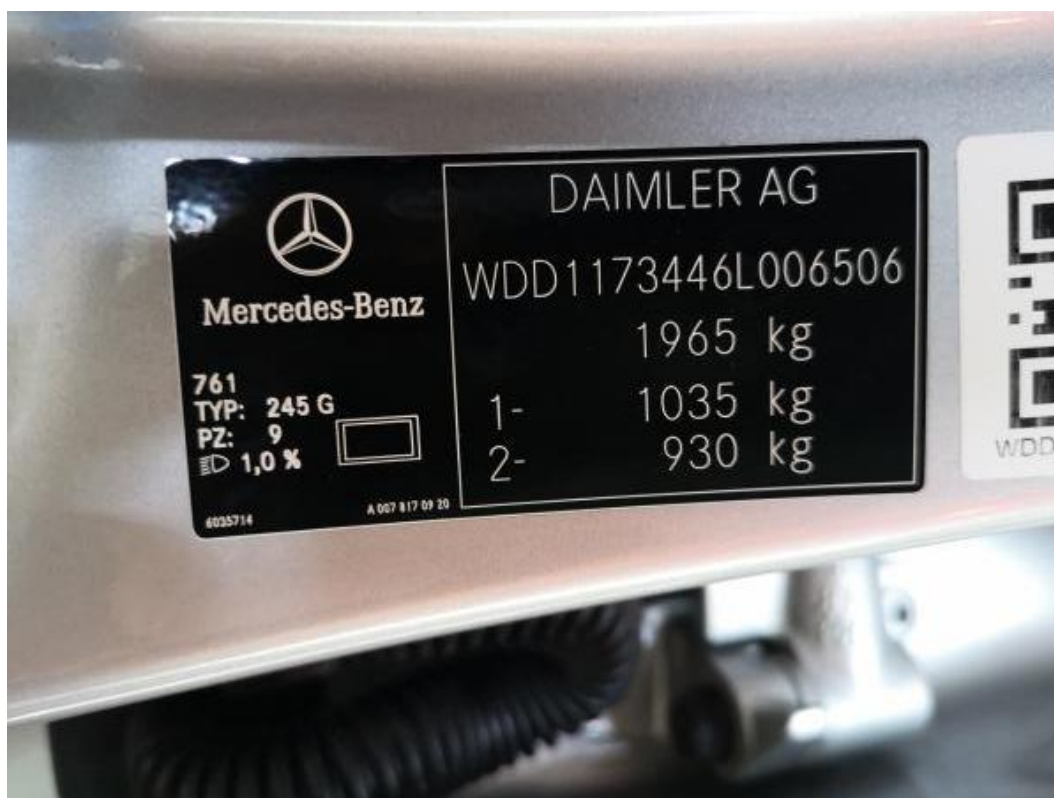
agnostic Trouble Code			Trouble Code				
MERCEDES V49.34 > Automatically Search							
FSCU - Fuel Pump	Normal	Enter	SCM - Steering Column Module	Normal	Enter		
ECM - Engine Control Module(ME)	Normal	Enter	SD - Sliding Roof/Panoramic Sliding Sunroof	Normal	Enter		
VGS - Transmission Control(FDCT)	Normal	Enter	RFK - Backup Camera	Normal	Enter		
VGS - Transmission Control(DCT)	Normal	Enter	Driver-side SAM - Front Signal Acquisition And Actuation Module	Normal	Enter		
EPB - Electrical Parking Brake	Normal	Enter	SRS - Supplemental Restraint System	Normal	Enter		
ES - Electronic Power Steering	Normal	Enter	SG-SW_L	Normal	Enter		
ESP - Electronic Stability Program	Normal	Enter	SG-SW_R	Normal	Enter		
SG-AWF - COLLISION PREVENTION ASSIST	Normal	Enter	SG-SW-HEADLAMPS	Normal	Enter		
EZS - Electronic Ignition Lock	Normal	Enter	KG - Keyless GO	Normal	Enter		
MFK - Multifunction Camera	Normal	Enter	CPF - Camera Cover	Normal	Enter
