# U-Car Grading Report

รายงานผลการตรวจเช็คสภาพรถยนต์  
ภายใต้การดูแลของสมาคมการประเมินสภาพรถยนต์ประเทศญี่ปุ่น

| รุ่น | NISSAN MARCH | | |
| รุ่นปี | 2013 | เลขไมล์ | 75,180กม. |

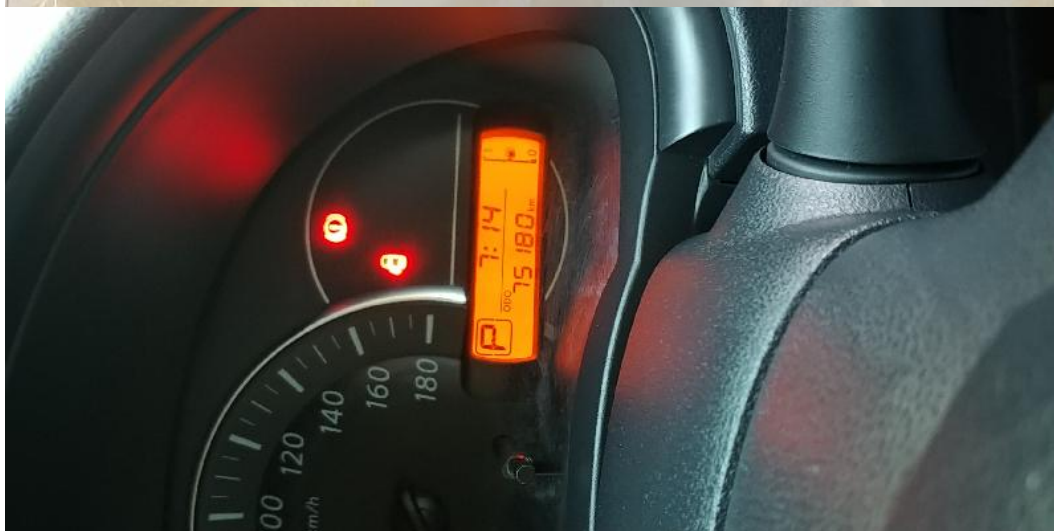
การวินิจฉัย CP 1

NISSAN V44.01 > The Vehicle Wit...matically Search > System Scan

| System Name | State |
| ECM (Engine Control Module) | Equipped |
| ABS (Anti-lock Braking System) | Equipped |
| IC (Instrument cluster) | Equipped |
| BCM (Body Control Module) | Equipped |
| SRS (Supplemental Inflatable Restraint System) | Equipped |
| TCM (Transmission Control Module) | Equipped |
| EPS (Electronic Power Steering) | Equipped |
| IPDM E/R(Intelligent Power Distribution Mudule E/R) | Equipped |

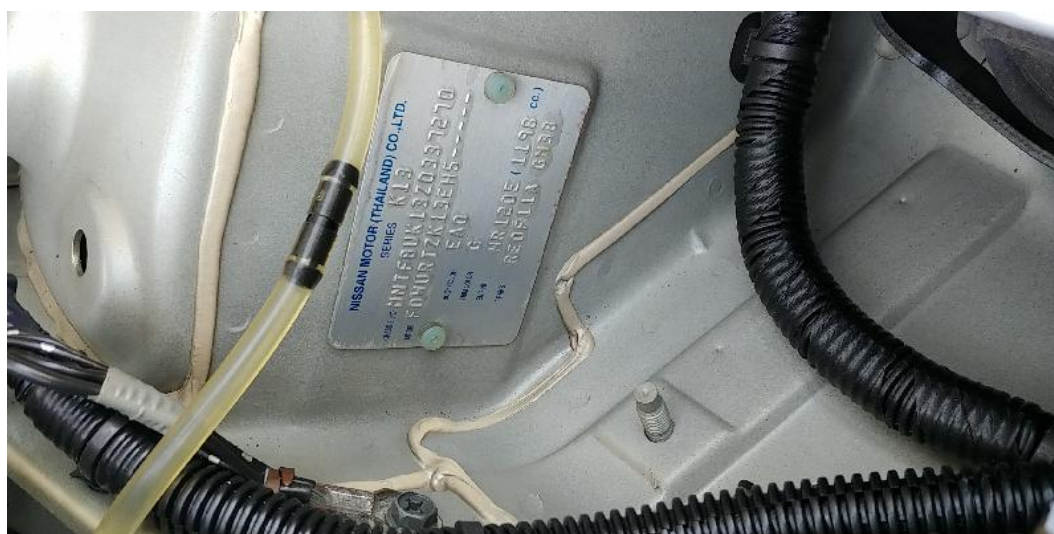
การวินิจฉัย CP 2

NISSAN V44.01 > The Vehicle Wi...n > ECM (Engine Control Module)

| System Name | Description |
| ECM (Engine Control Module) | No dtc |
