# U-Car Grading Report

รายงานผลการตรวจเช็คสภาพรถยนต์  
ภายใต้การดูแลของสมาคมการประเมินสภาพรถยนต์ประเทศญี่ปุ่น

| รุ่น | TOYOTA VIGO CHAMP 2.5 E D-CAB PRERUNNER | | |

| วันที่ตรวจสอบ | 7 พฤศจิกายน 2562 | วันที่ตรวจสอบอีกครั้ง | |

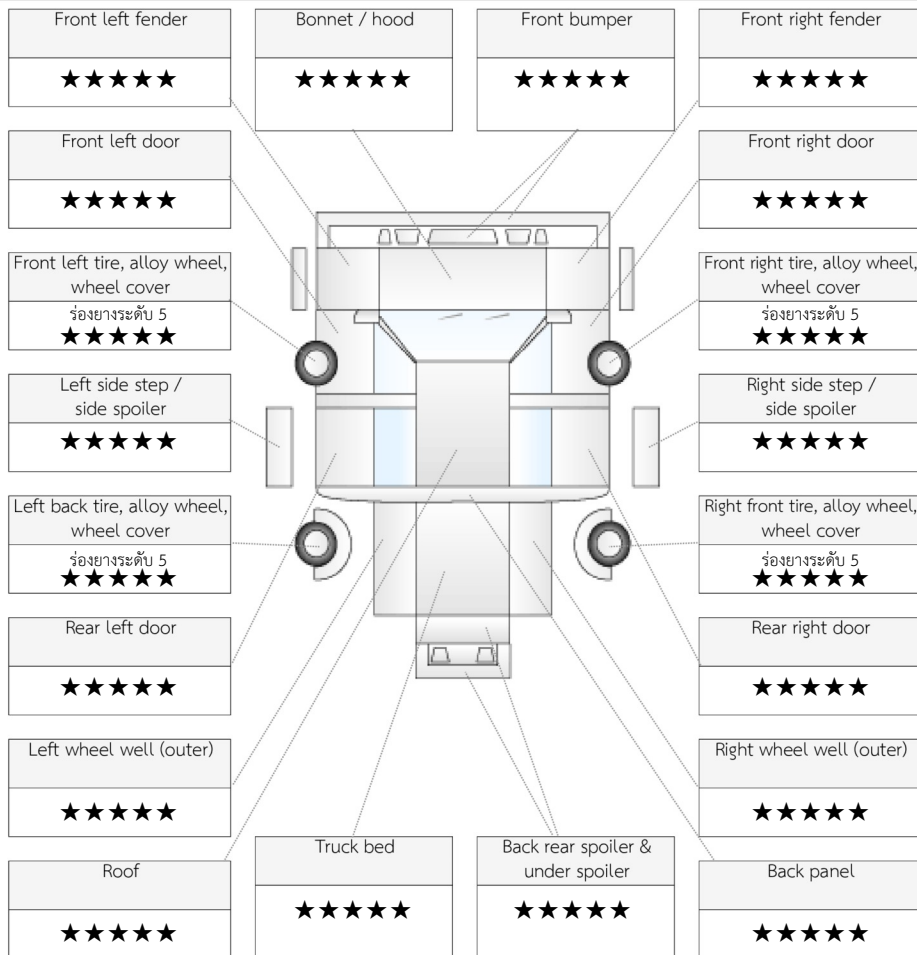
| EXTERIOR/ สภาพภายนอก | INTERIOR/ สภาพภายใน |

[บันทึก]

ทำสีใหม่ด้วยสีเดิม

[หน้าต่าง]

กระจกหน้ารถ หินกระเด็น บางส่วน

[ภายใน]

การขับที่ รอยย่น,รอยขีดข่วน มี

ตกแต่งอื่นๆ รอยขีดข่วน บางส่วน

Sun visor รอยย่น,ถลอก SS

Headliner รอยย่น SS

ตกแต่งอื่นๆ รอยย่น SS

Headliner สกปรก SS
