# U-Car Grading Report

รายงานผลการตรวจเช็คสภาพรถยนต์  
ภายใต้การดูแลของสมาคมการประเมินสภาพรถยนต์ประเทศไทย

รุ่น	TOYOTA FORTUNER 2.8 V4x4		
สี	White	หมายเลขทะเบียน (Plate number)	5กภ8857
รุ่นปี	2015	เลขไมล์	73,279กม.
แบบ	เลขตัวถัง	MR0HA3FS900025605

วันที่ตรวจสอบ      2019/7/3

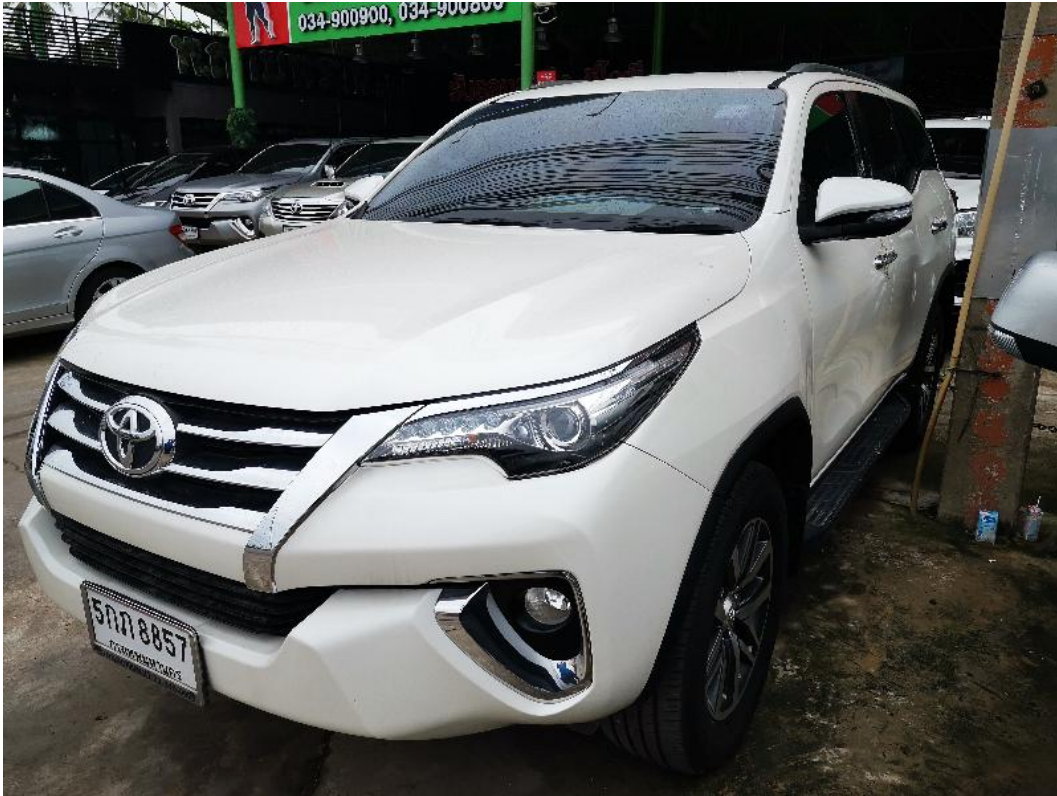
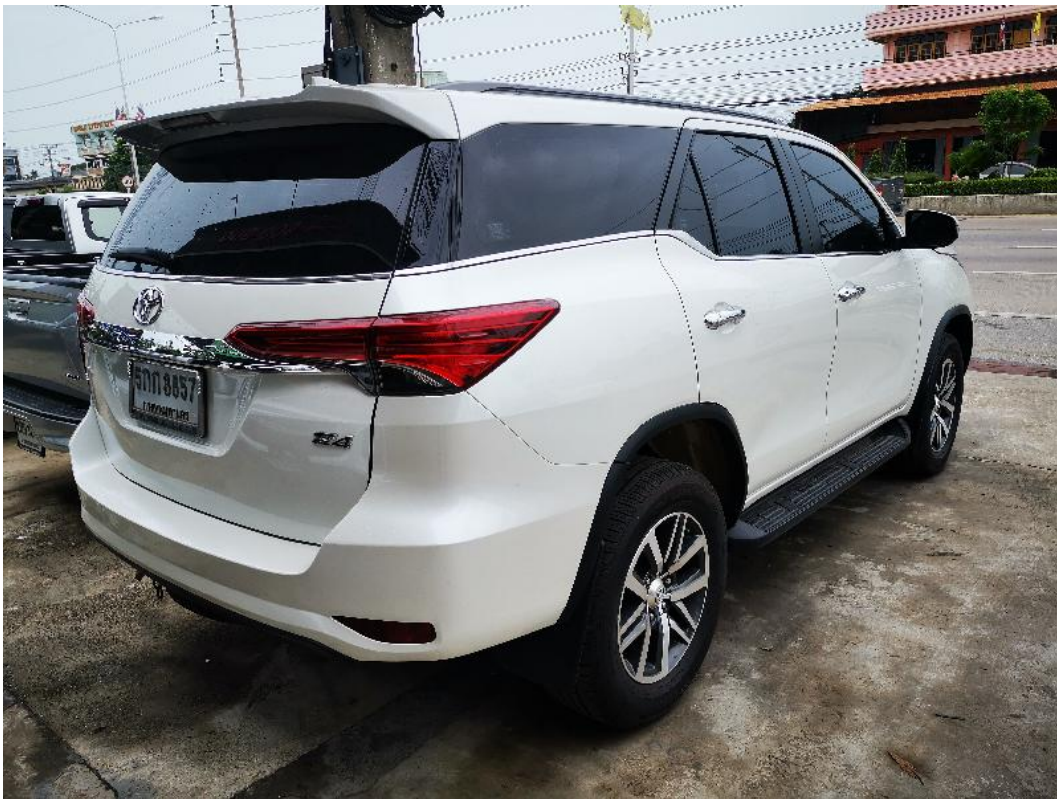
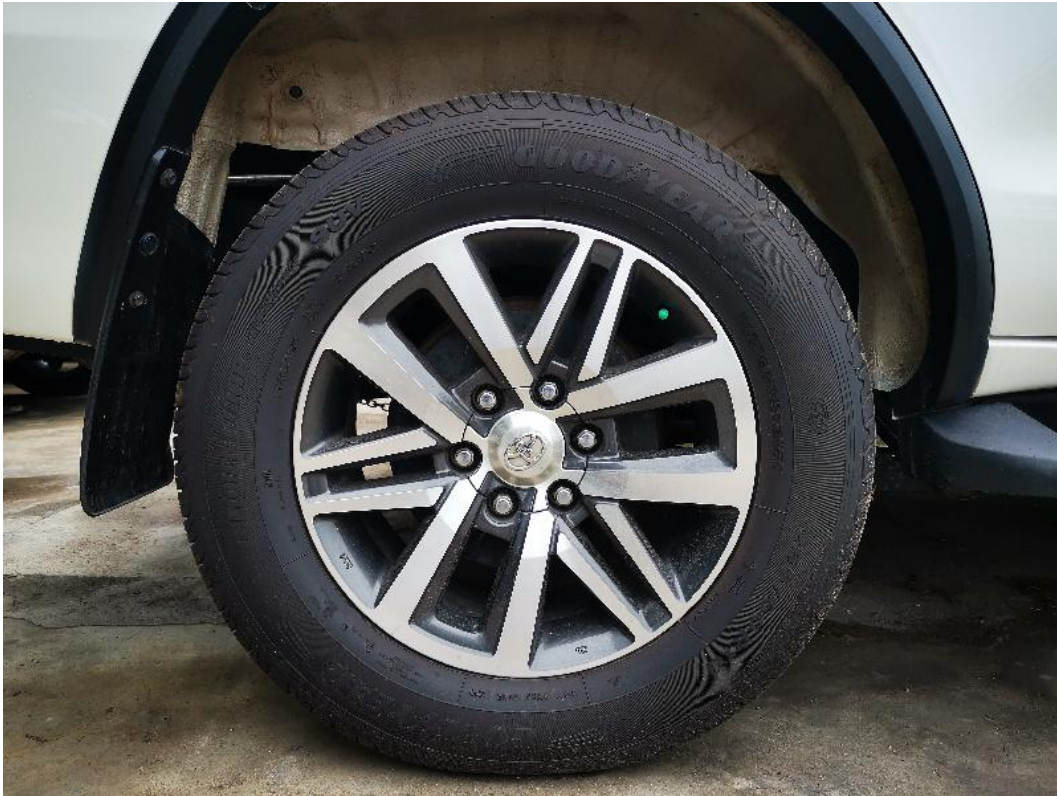
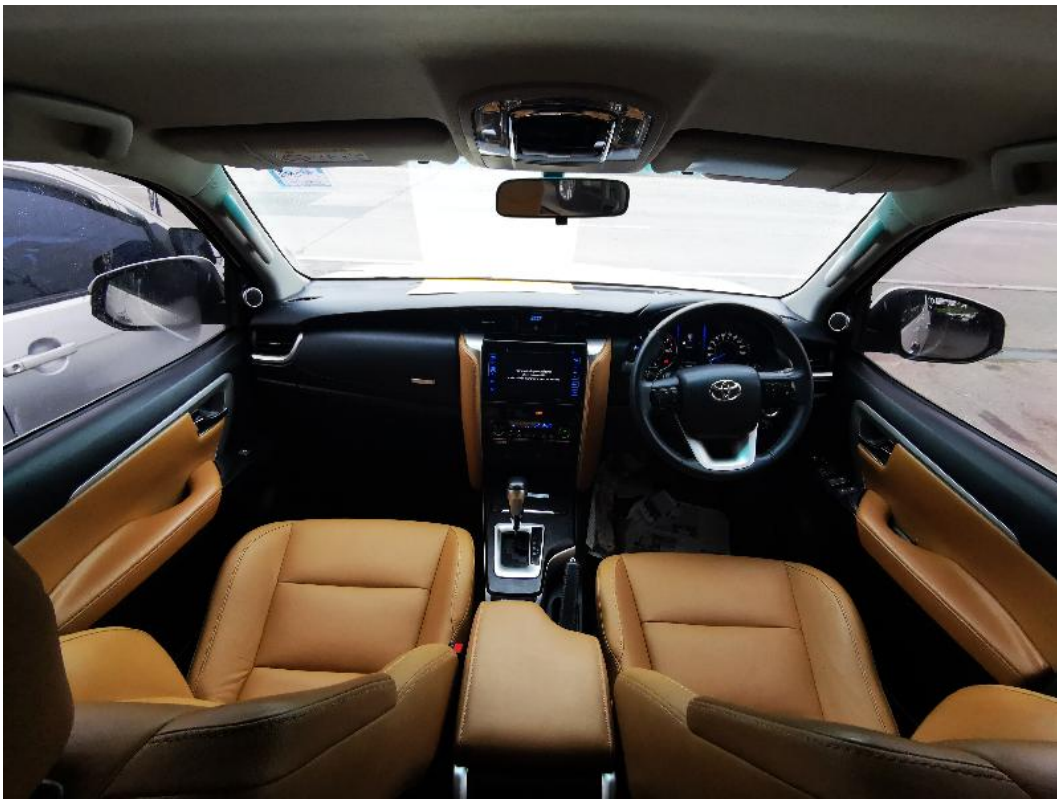
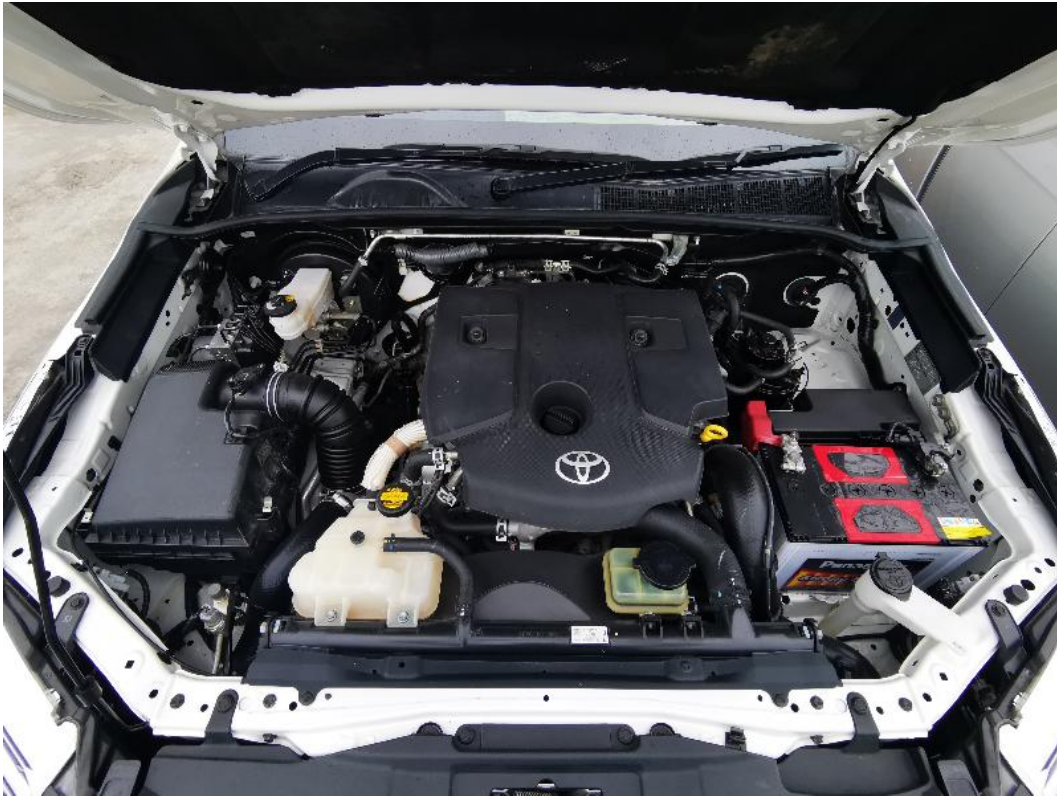
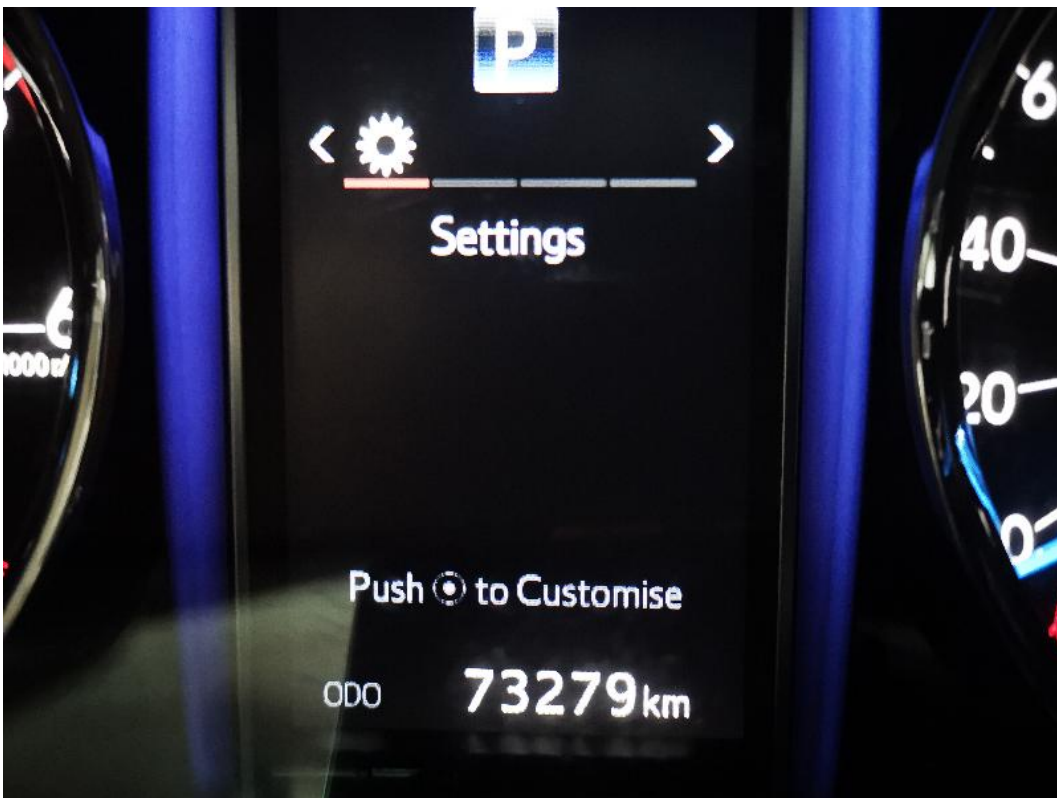
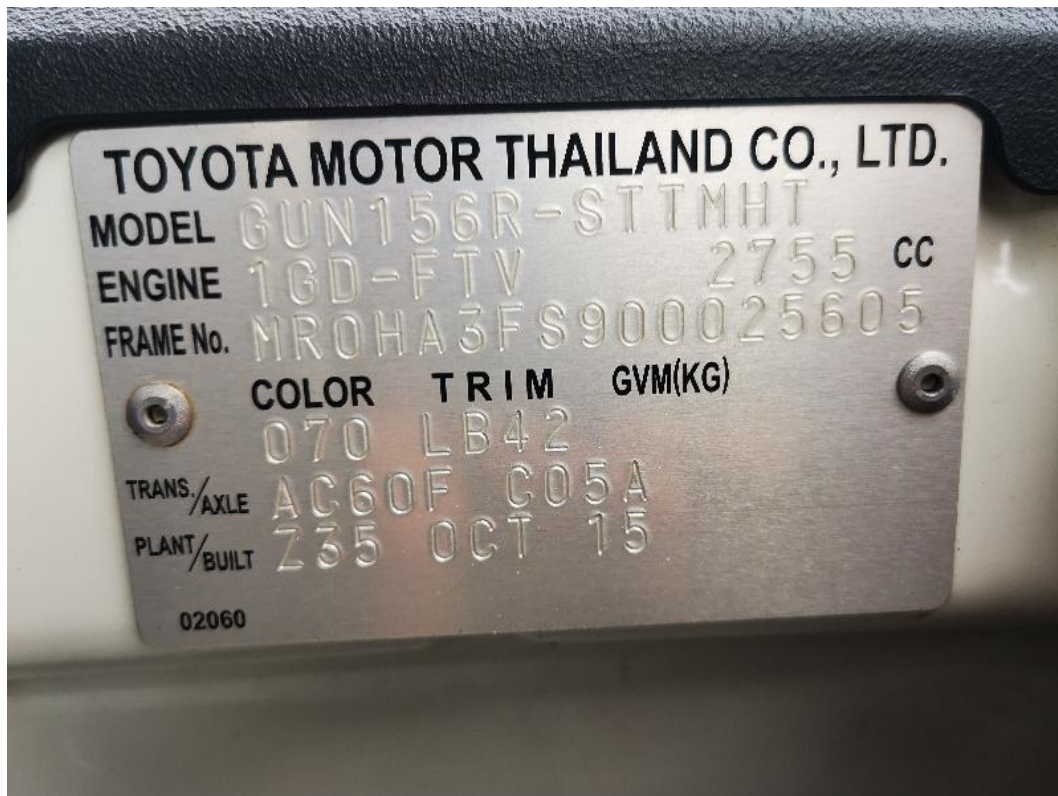
<p>Front left fender ★★★★★</p> <p>Front left tire, alloy wheel, wheel cover ร่องยางระดับ 7 ★★★★★</p> <p>Front left door ★★★★★</p> <p>Left side step / side spoiler ★★★★★</p> <p>Rear left door ★★★★★</p> <p>Left back tire, alloy wheel, wheel cover ร่องยางระดับ 7 ★★★★★</p> <p>Left back fender ★★★★★</p> <p>Roof ★★★★★</p> <p>Dashboard ★★★★★</p> <p>Front left seat ★★★★★</p> <p>Front and back left door trim ★★★★★</p> <p>Rear seat ★★★★★</p>		<p>Bonnet / hood ★★★★★</p> <p>Front bumper ★★★★★</p> <p>Front right fender ★★★★★</p> <p>Front right tire, alloy wheel, wheel cover ร่องยางระดับ 7 ★★★★★</p> <p>Front right door ★★★★★</p> <p>Right side step / side spoiler ★★★★★</p> <p>Rear right door ★★★★★</p> <p>Right front tire, alloy wheel, wheel cover ร่องยางระดับ 7 ★★★★★</p> <p>Right back fender ★★★★★</p> <p>Trunk lid / boot lid ★★★★★</p> <p>Back rear spoiler &amp; under spoiler ★★★★★</p> <p>Back rear bumper ★★★★★</p> <p>Steering wheel ★★★★★</p> <p>Front right seat ★★★★☆</p> <p>Front and back right door trim ★★★★★</p> <p>Console ★★★★★</p> <p>Luggage room ★★★★★</p>	<p>Under the car has rust stains [หน้าต่าง] กระจกหน้ารถ หินกระเด็น บางส่วน</p> <p>[ภายใน] ห้องของ สกปรก.รอยขีดข่วน บางส่วน การขีดข่วน รอยย่น.รอยขีดข่วน มี ที่เขียนบุหรื,ที่วางเครื่องดื่ม รอยย่น.รอยขีดข่วน มี ตกแต่งอื่นๆ รอยขีดข่วน บางส่วน Sun visor รอยย่น.ถอด SS Headliner คราบ S ตกแต่งอื่นๆ รอยย่น S Headliner รอยย่น S</p>
