# U-Car Grading Report

รายงานผลการตรวจเช็คสภาพรถยนต์  
ภายใต้การดูแลของสมาคมการประเมินสภาพรถยนต์ประเทศไทย

รุ่น	HONDA CIVIC 1.8 E		
สี	Silver	หมายเลขทะเบียน (Plate number)	กค2438
รุ่นปี	2005	เลขไมล์	165,481กม.
แบบ	เลขตัวถัง	MRHFD16706P200093	
หมายเหตุ	ทำสีใหม่ด้วยสีเดิม

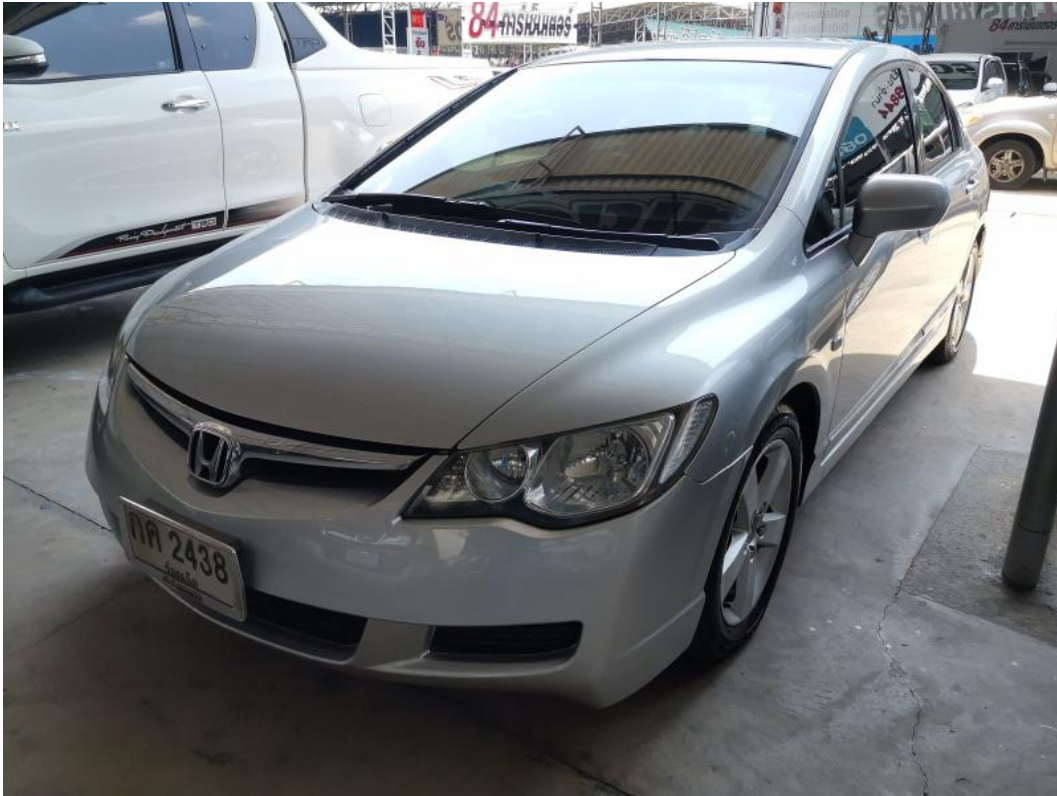
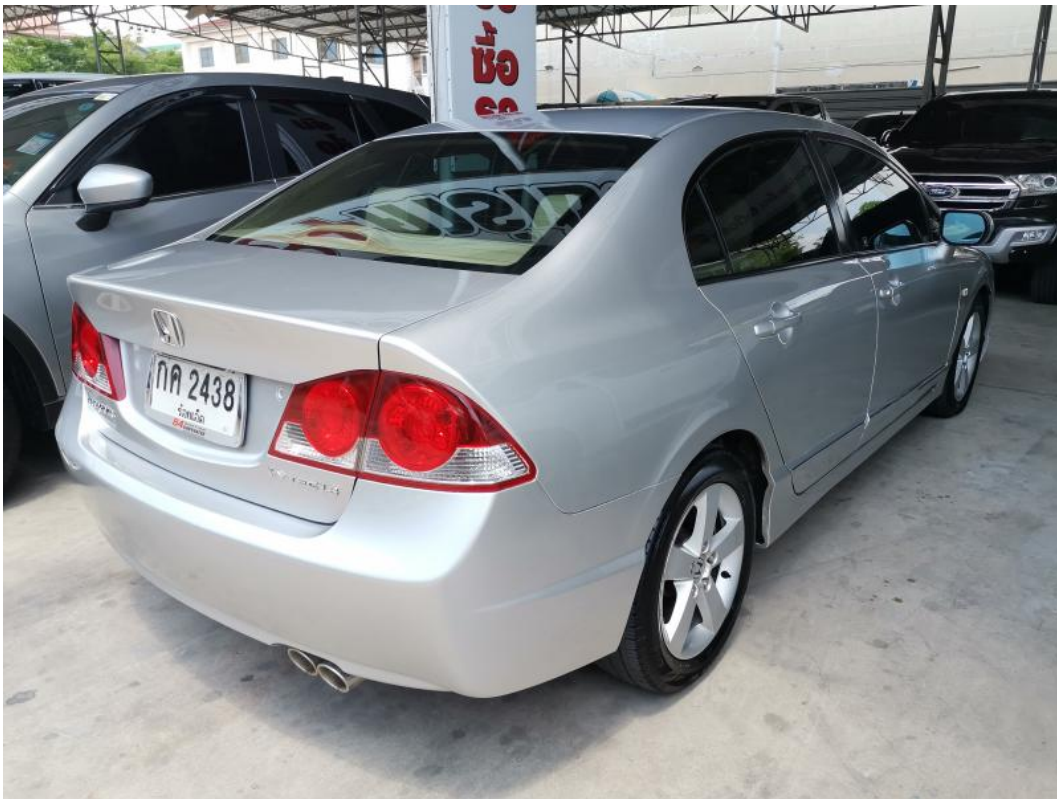
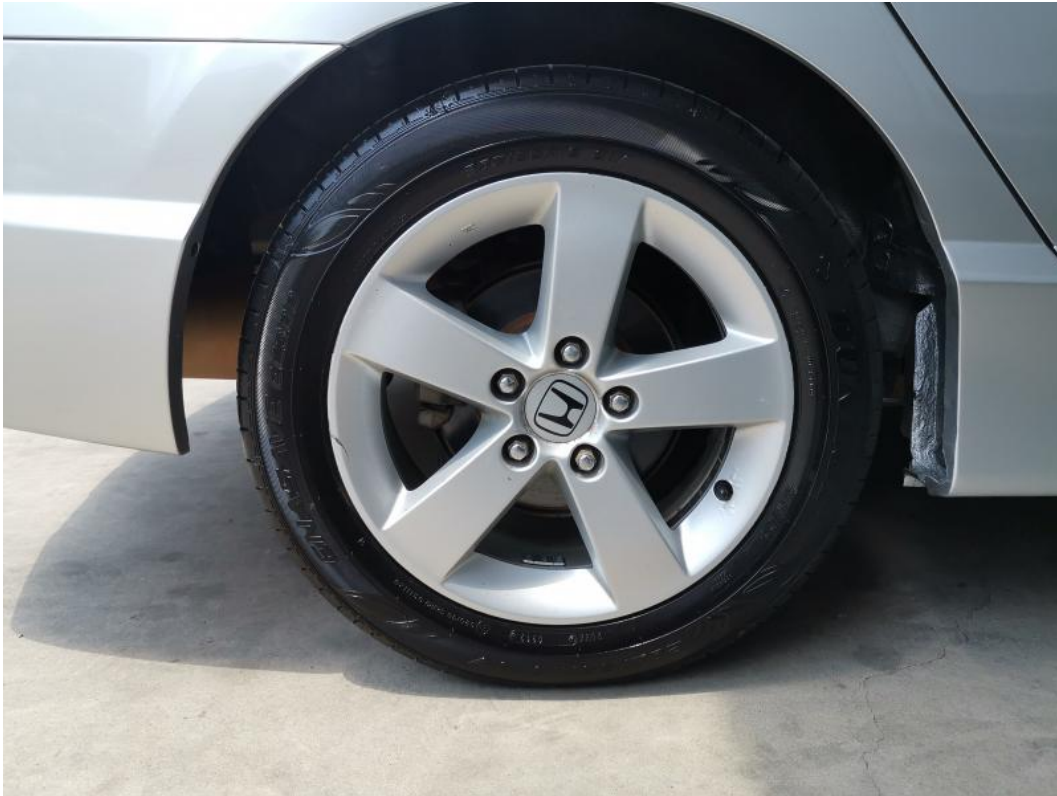
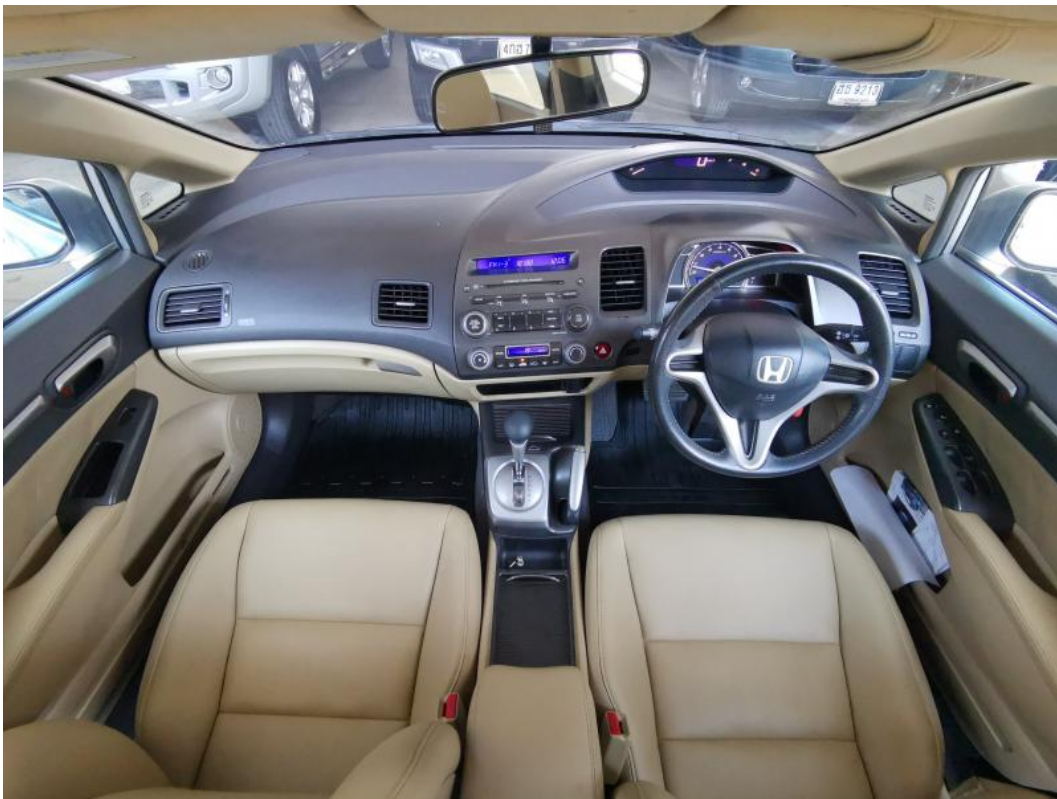
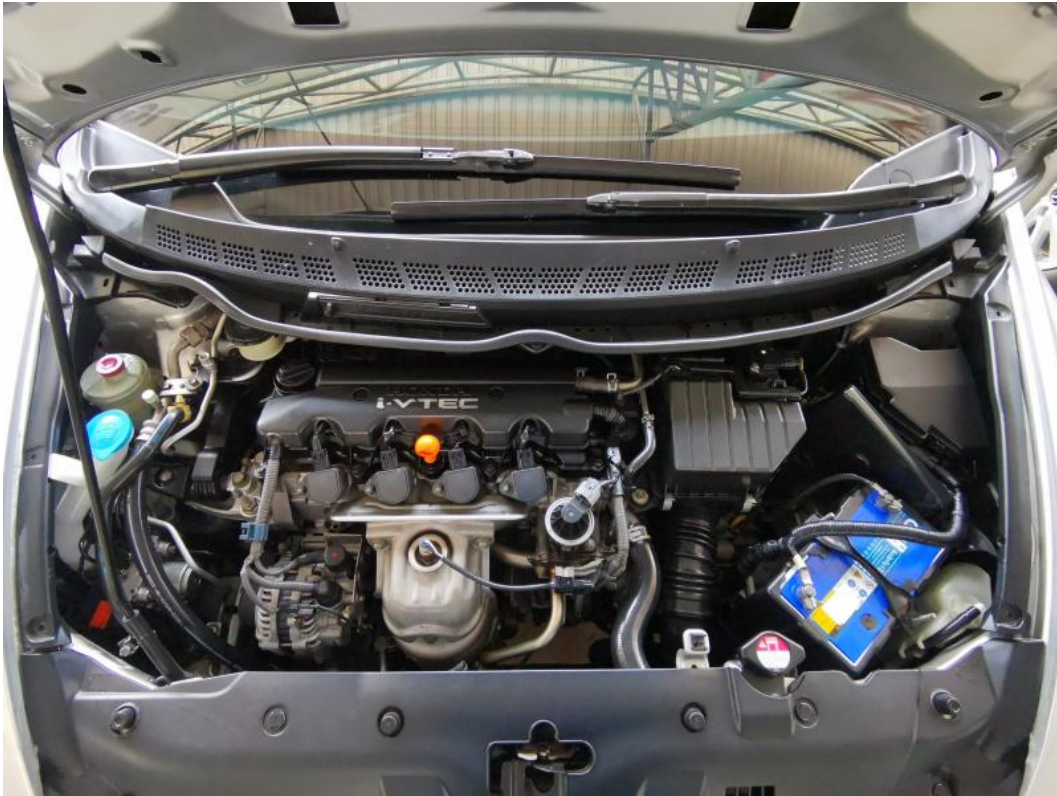
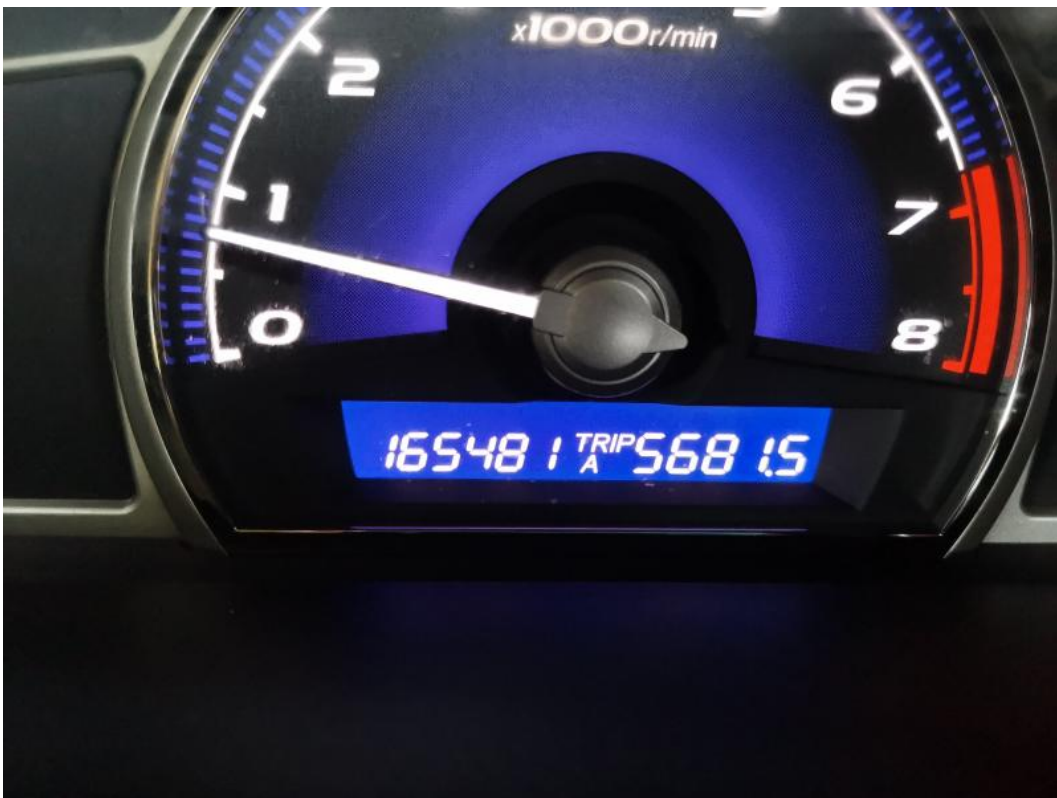
[สถานที่ประจำตัวการซ่อม]  
Rear Floor/Trunk Floor ความเสียหาย

[บันทึก]  
ทำสีใหม่ด้วยสีเดิม

[หน้าต่าง]  
กระจกหน้ารถ แตก S

[เบา]  
Right head light หมอก ขุ่นมัว บางส่วน

[ภายใน]  
ห้องของ สกปรก.รอยขีดข่วน บางส่วน  
การขับที่ รอยย่น.รอยขีดข่วน มี  
ตกแตงอื่นๆ รอยขีดข่วน บางส่วน  
ตกแตงอื่นๆ รอยย่น SS  
Headliner รอยย่น SS
