# U-Car Grading Report

รายงานผลการตรวจเช็คสภาพรถยนต์  
ภายใต้การดูแลของสมาคมการประเมินสภาพรถยนต์ประเทศไทย

รุ่น	FORD RANGER 2.2 HI-RIDER EXTENDED CAB		
สี	Black	หมายเลขทะเบียน (Plate number)	2ตมง8578
รุ่นปี	2017	เลขไมล์	45,591กม.
แบบ	เลขตัวถัง	MNBLM2080HW727087

วันที่ตรวจสอบ 2019/6/12

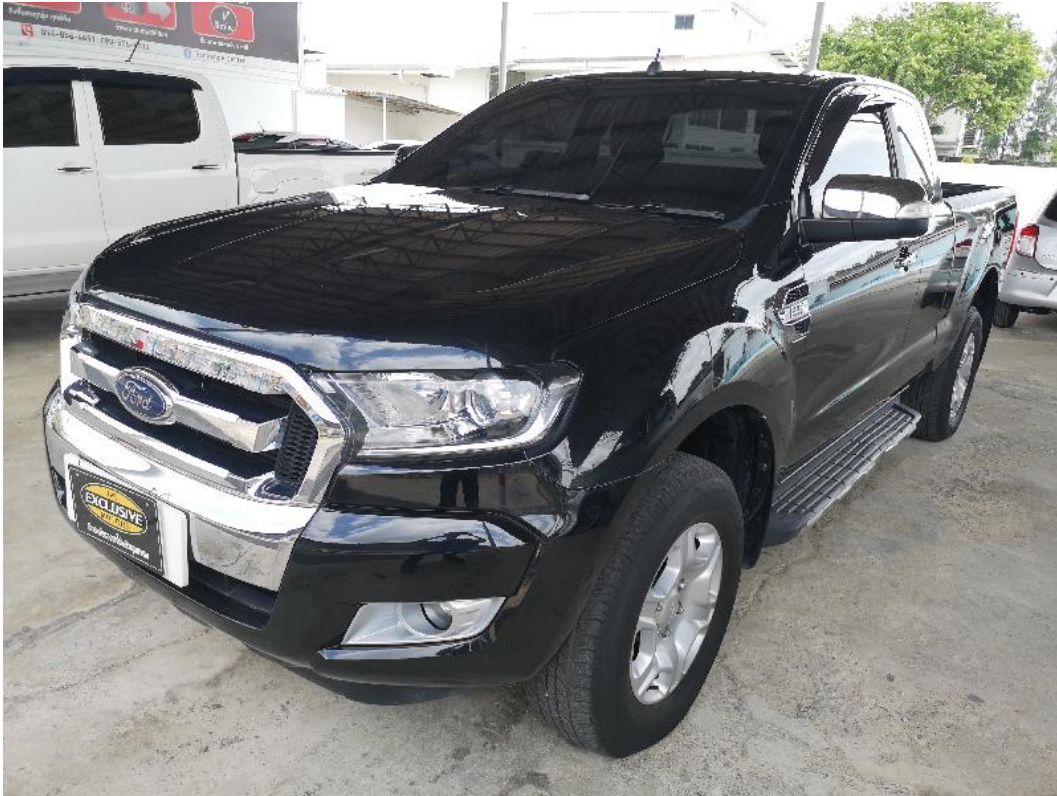
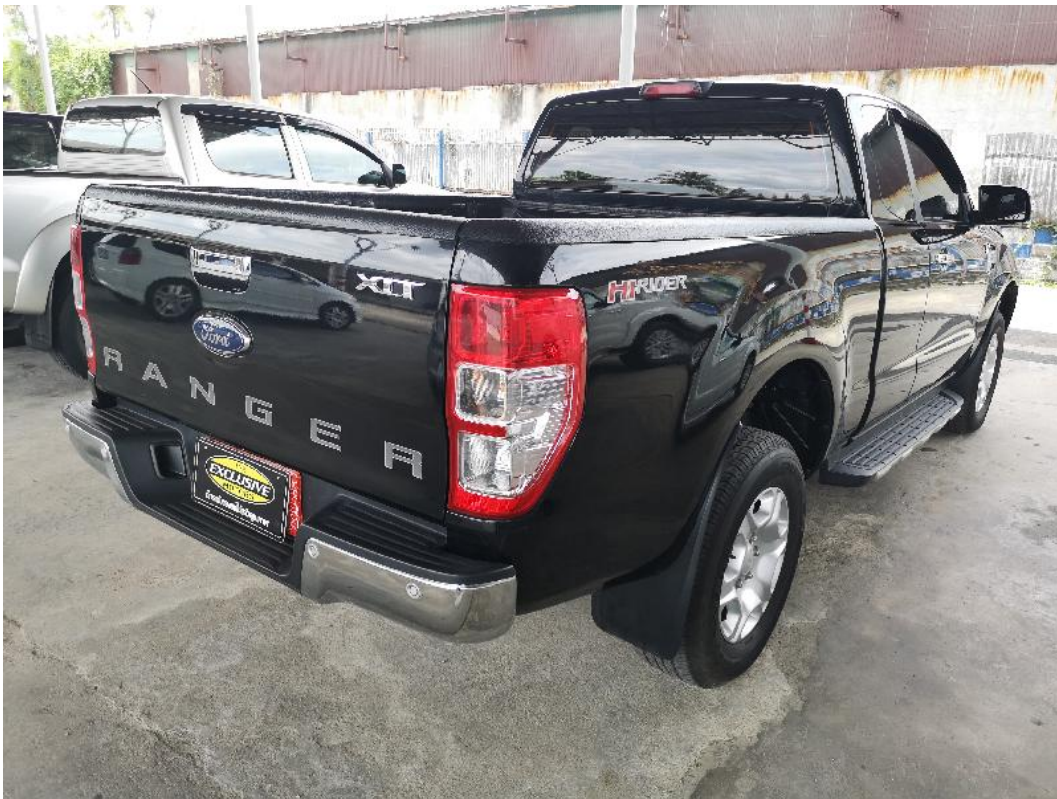
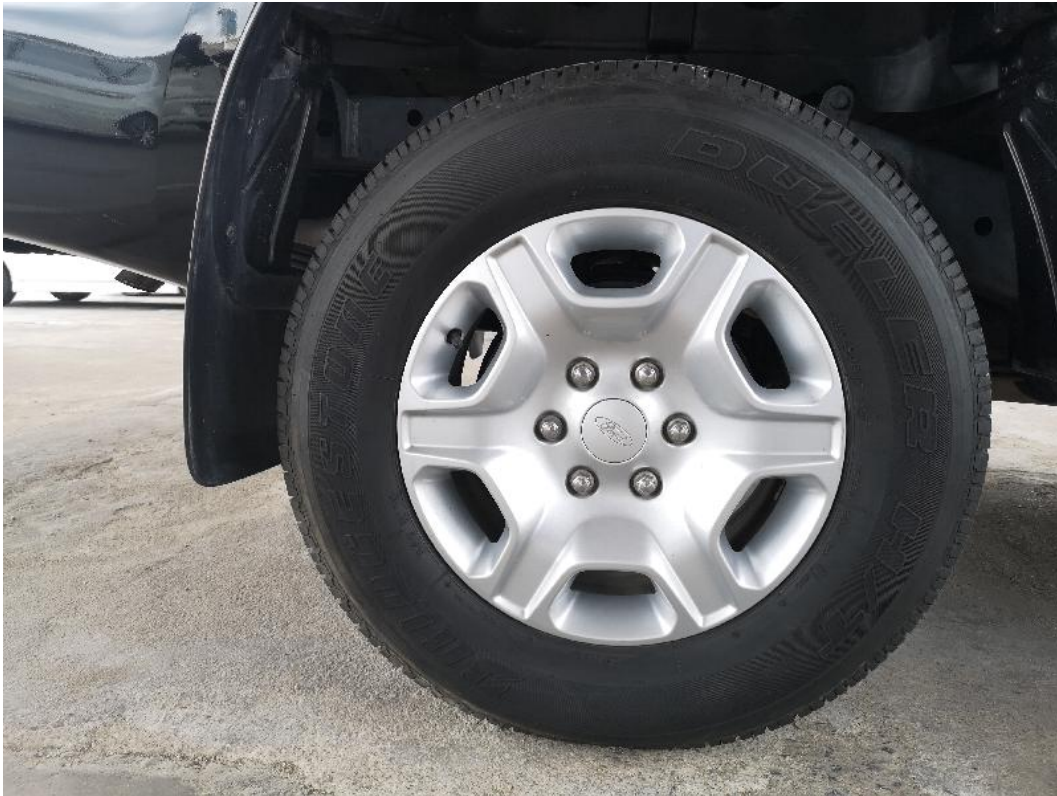
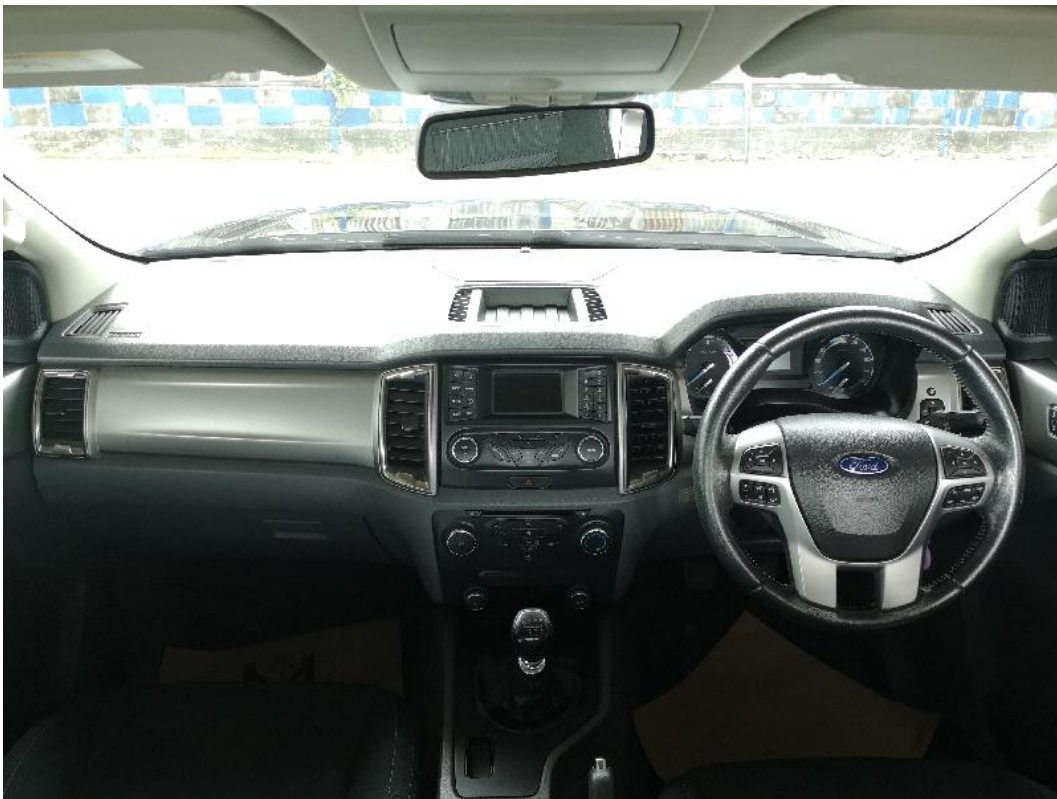
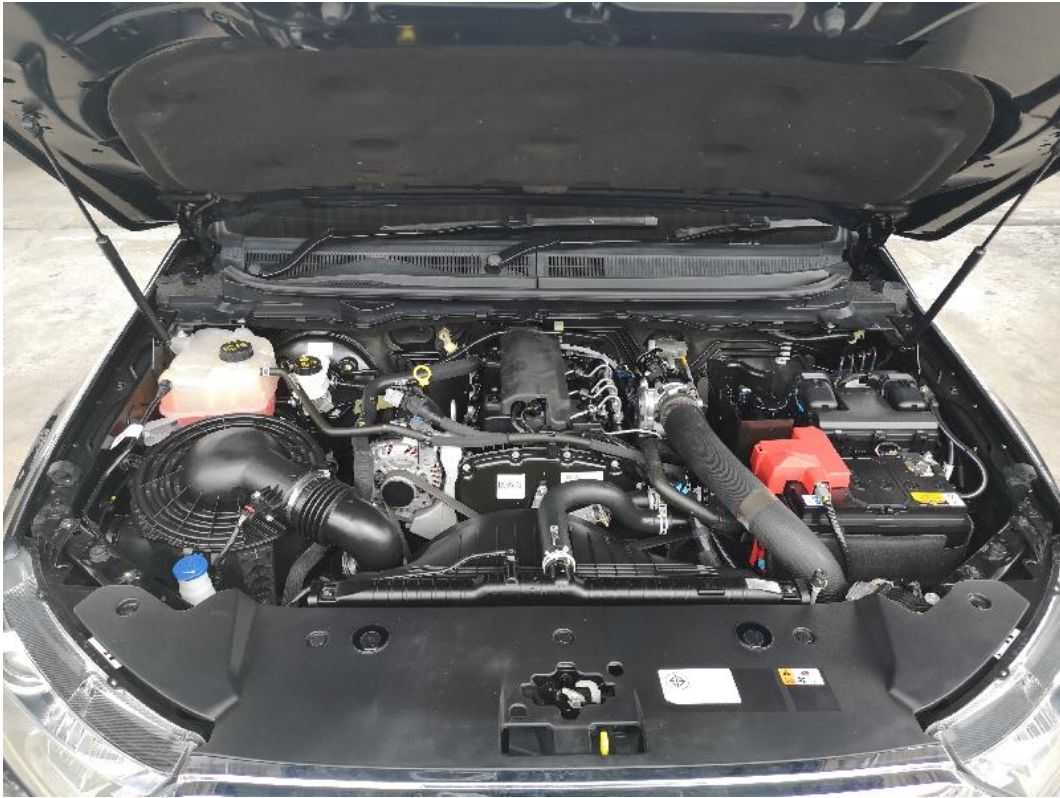
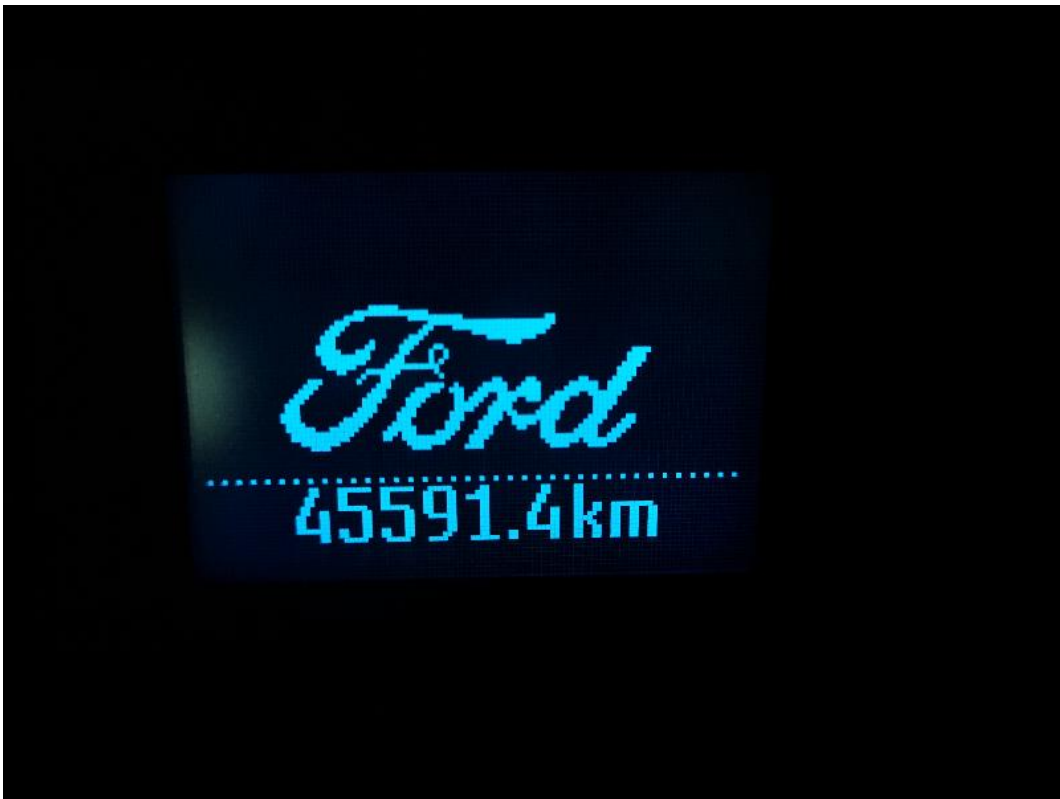
Front left fender ★★★★★	Bonnet / hood ★★★★★	Front bumper ★★★★★	Front right fender ★★★★★	<p>[บันทึก] Set buck panel ถลอก หรือDent S</p> <p>[หน้าต่าง] กระจกหน้ารถ หินกระเด็น บางส่วน</p> <p>[ภายใน] การขับที่ รอยย่น,รอยขีดข่วน มี ตกแต่งอื่นๆ รอยขีดข่วน บางส่วน Headliner คราบ SS Headliner รอยย่น M ตกแต่งอื่นๆ รอยย่น S</p>
Front left door ★★★★★			Front right door ★★★★★	
Front left tire, alloy wheel, wheel cover ร่องยางระดับ 7 ★★★★★			Front right tire, alloy wheel, wheel cover ร่องยางระดับ 7 ★★★★★	
Left side step / side spoiler ★★★★☆			Right side step / side spoiler ★★★★★	
Left back tire, alloy wheel, wheel cover ร่องยางระดับ 7 ★★★★★			Right front tire, alloy wheel, wheel cover ร่องยางระดับ 7 ★★★★★	
Rear left door ★★★★★			Rear right door ★★★★★	
Left wheel well (outer) ★★★★★			Right wheel well (outer) ★★★★★	
Roof ★★★★★	Truck bed ★★★★★	Back rear spoiler & under spoiler ★★★★★	Back panel ★★★★★	
Dashboard ★★★★★		Steering wheel ★★★★★

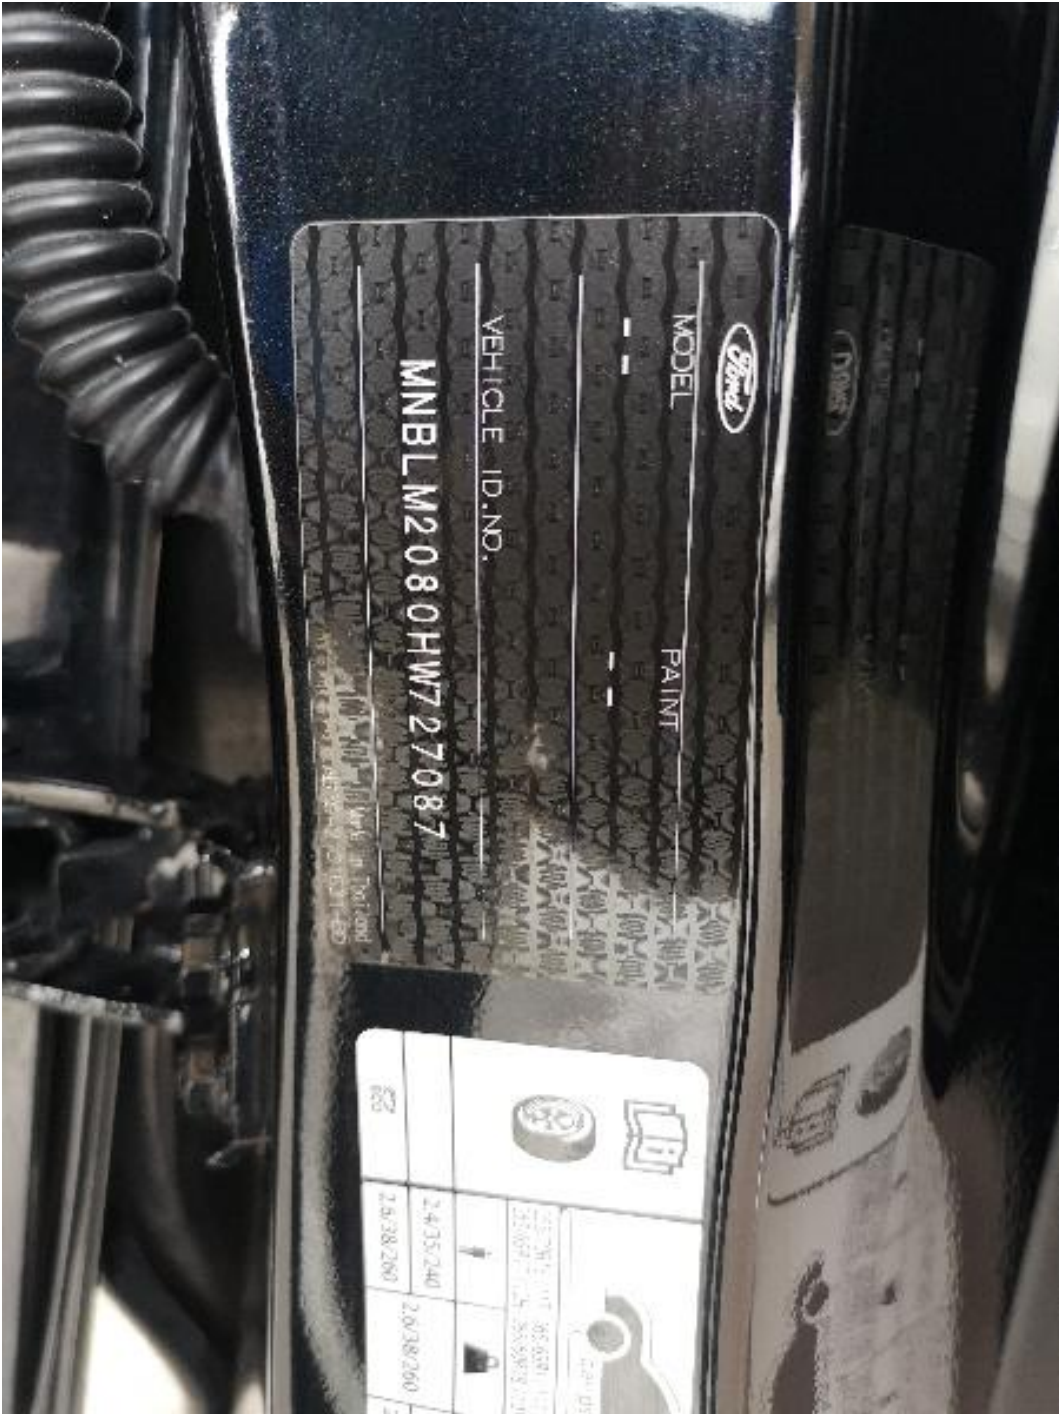
การวินิจฉัย CP 1

USA FORD V47.45 > Automatically Search > Health Reports

System Name	Status
ABS (Anti-Lock Braking System)	No Fault Code
ACM (Audio Control Module)	No Fault Code
APIM (Accessory Protocol Interface Module)	No Fault Code
<b>BCMII (Body Control Module)</b>	<b>Find Fault Code   6</b>
FCDIM (Front Control/Display Interface Module)	No Fault Code
FCIM (Front Controls Interface Module)	No Fault Code
GWM (Gateway Module A)	No Fault Code
IPC (Instrument Panel Control Module)	No Fault Code
RTM (Radio Transceiver Module)	No Fault Code
SCCM (Steering Column Control Module)	No Fault Code

USA FORD V47.45 > Automaticall...s > BCMII (Body Control Module)

DTCs	Description	Status
<b>B123B:15-48</b>	Front Right Turn Indicator	CMDTCs
<b>B1247:15-48</b>	RL Turn Indicator	CMDTCs
<b>B1D03:15-48</b>	Right High Beam Circuit	CMDTCs
<b>B1D02:15-48</b>	Left High Beam Circuit	CMDTCs
<b>B1446:15-48</b>	Front Park Lights Output	CMDTCs
<b>B1490:15-48</b>	Lock Indicator LED State Output	CMDTCs
