U-Car Grading Report

รายงานผลการตรวจเช็คสภาพรถยนต์
ภายใต้การดูแลของสมาคมการประเมินสภาพรถยนต์ประเทศไทย

รุ่น	TOYOTA ALTIS 1.6		
สี	Grey	หมายเลขทะเบียน (Plate number)	1กส7916
รุ่นปี	2013	เลขไมล์	130,688กม.
แบบ	เลขตัวถัง	MRO53REE104158531

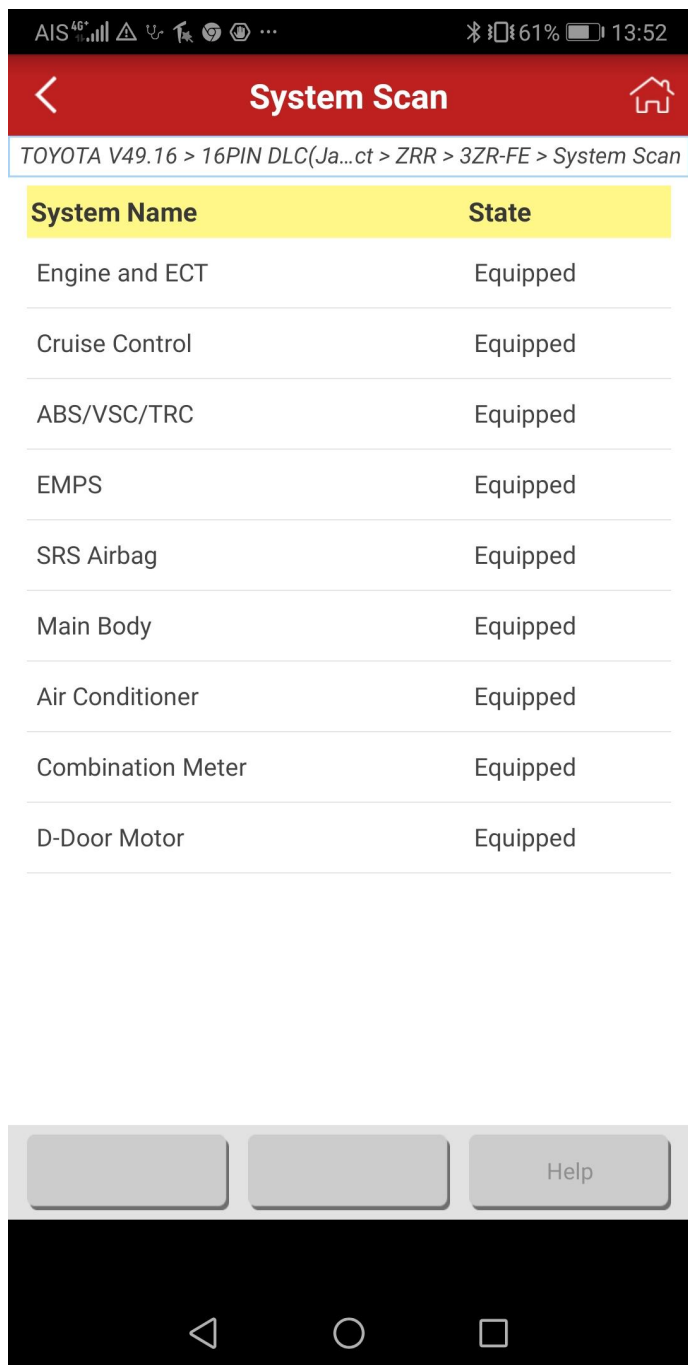
TOYOTA V49.16 > 16PIN DLC(Ja...ct > ZRR > 3ZR-FE > System Scan

System Name	State
Engine and ECT	Equipped
Cruise Control	Equipped
ABS/VSC/TRC	Equipped
EMPS	Equipped
SRS Airbag	Equipped
Main Body	Equipped
Air Conditioner	Equipped
Combination Meter	Equipped
D-Door Motor	Equipped
