U-Car Grading Report

รายงานผลการตรวจเช็คสภาพรถยนต์
ภายใต้การดูแลของสมาคมการประเมินสภาพรถยนต์ประเทศไทย

| รุ่น | NISSAN JUKE 1.6 V | | |

| วันที่ตรวจสอบ | 2019/7/31 |

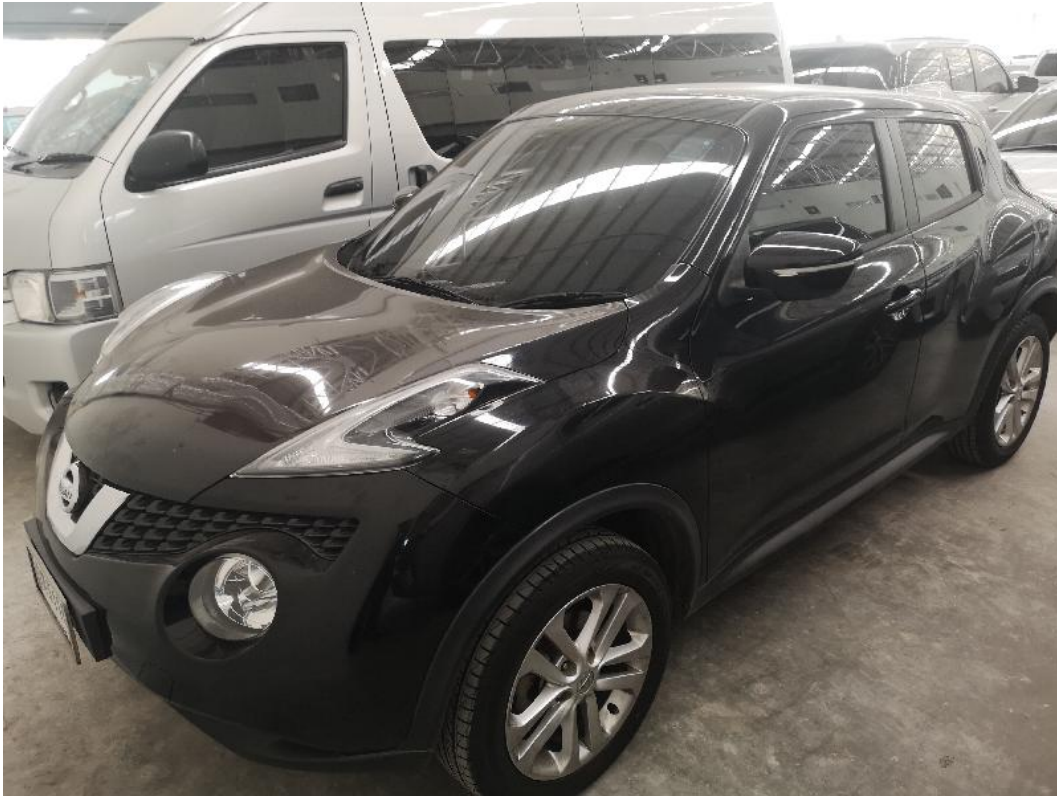
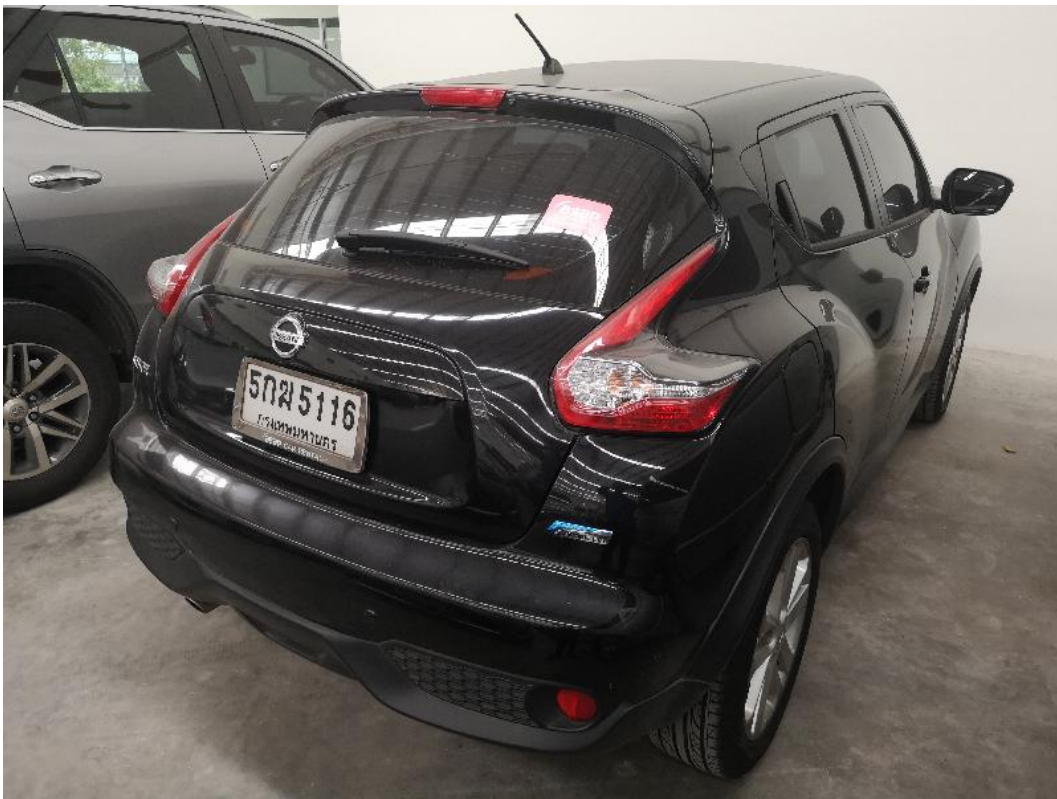
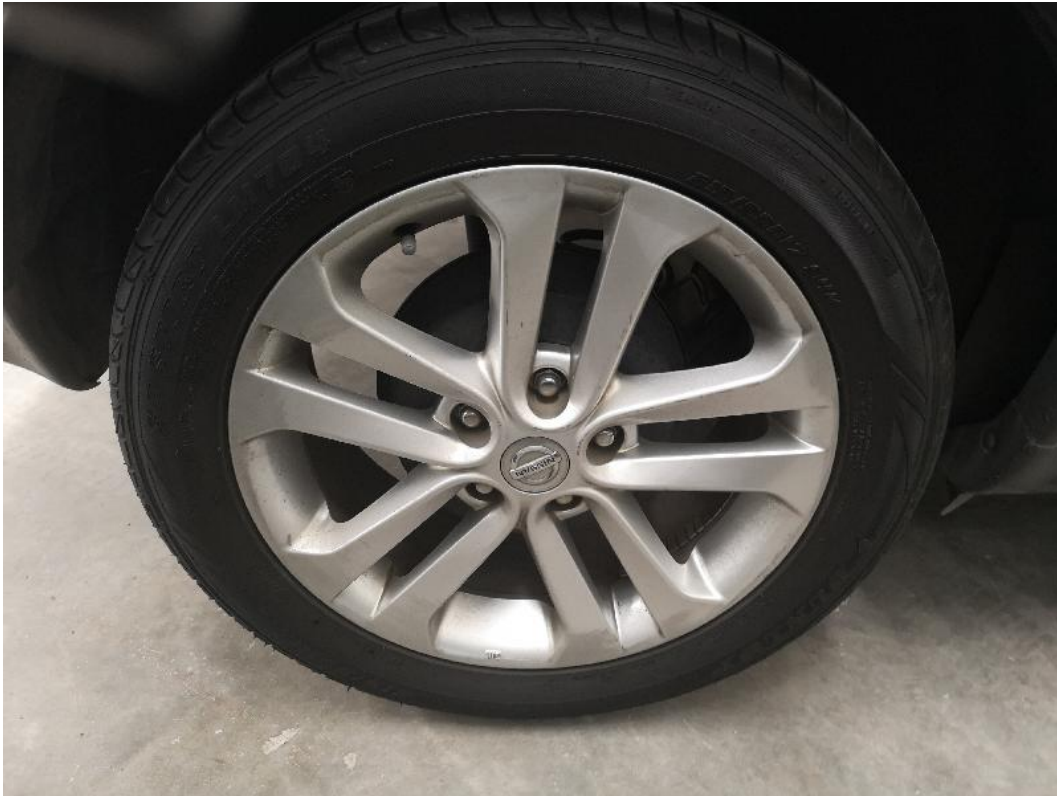
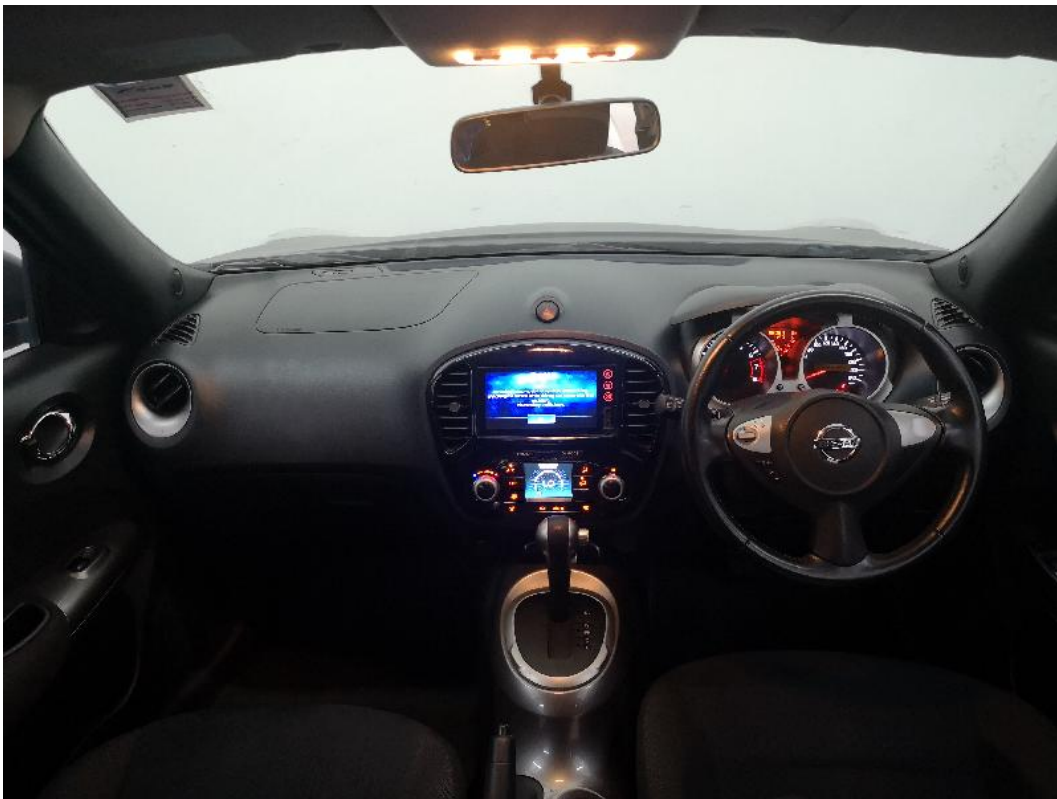
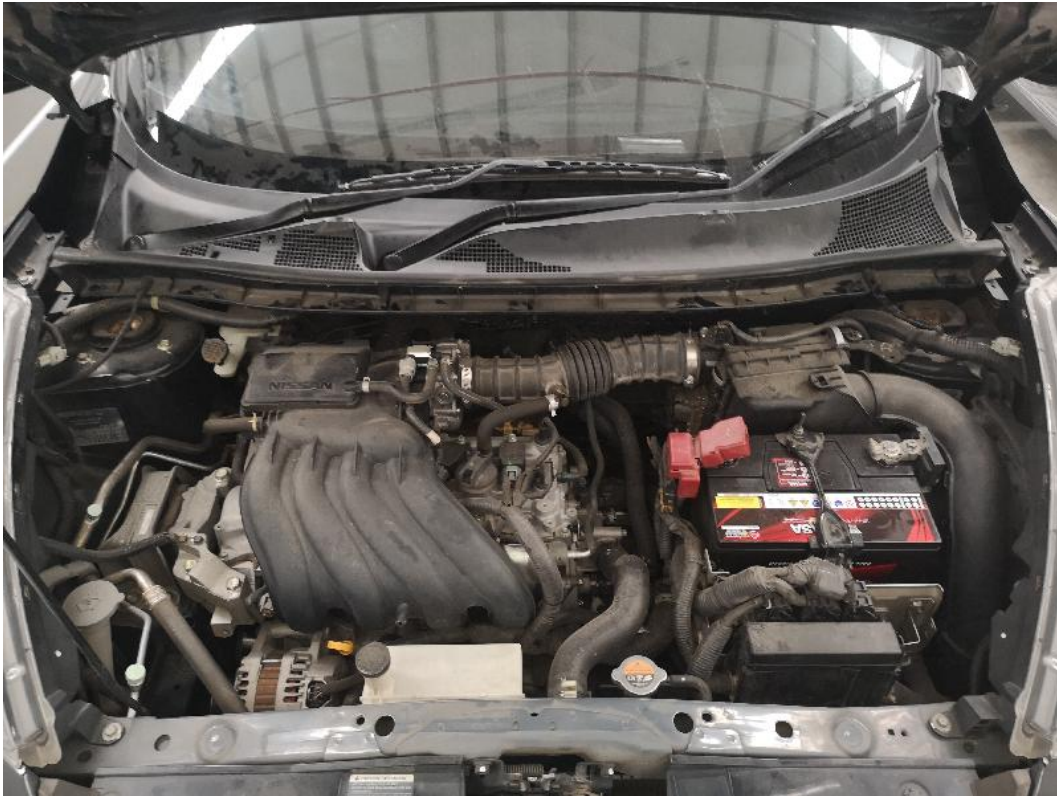
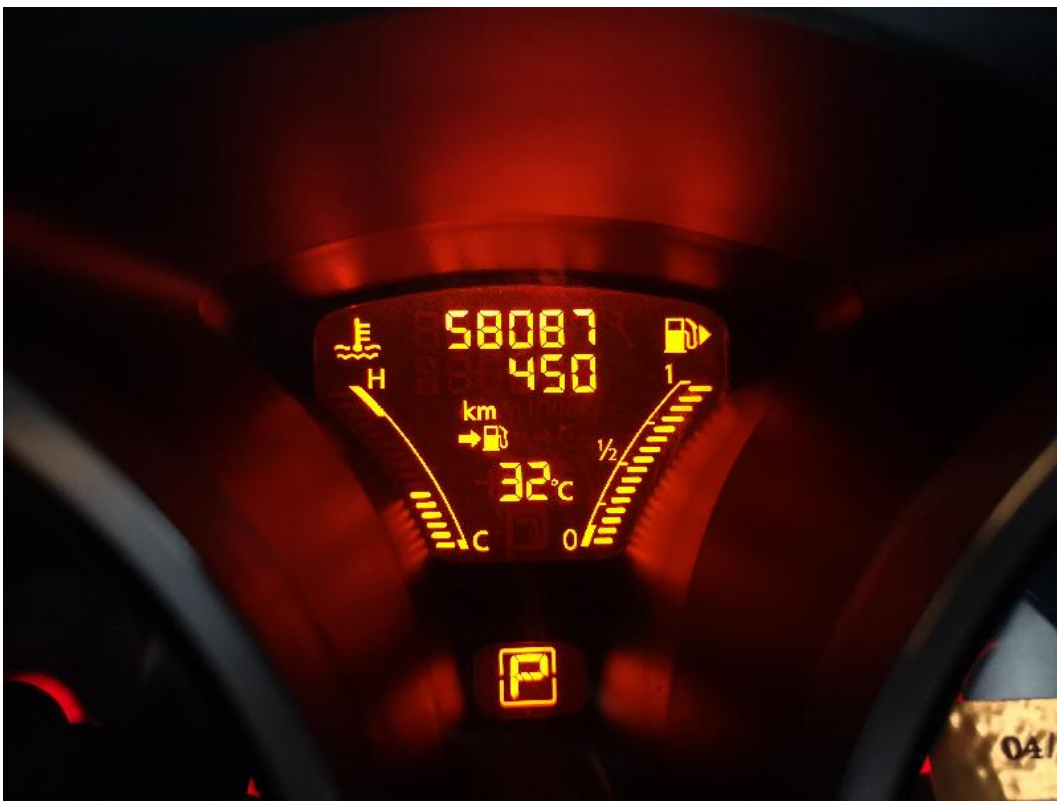
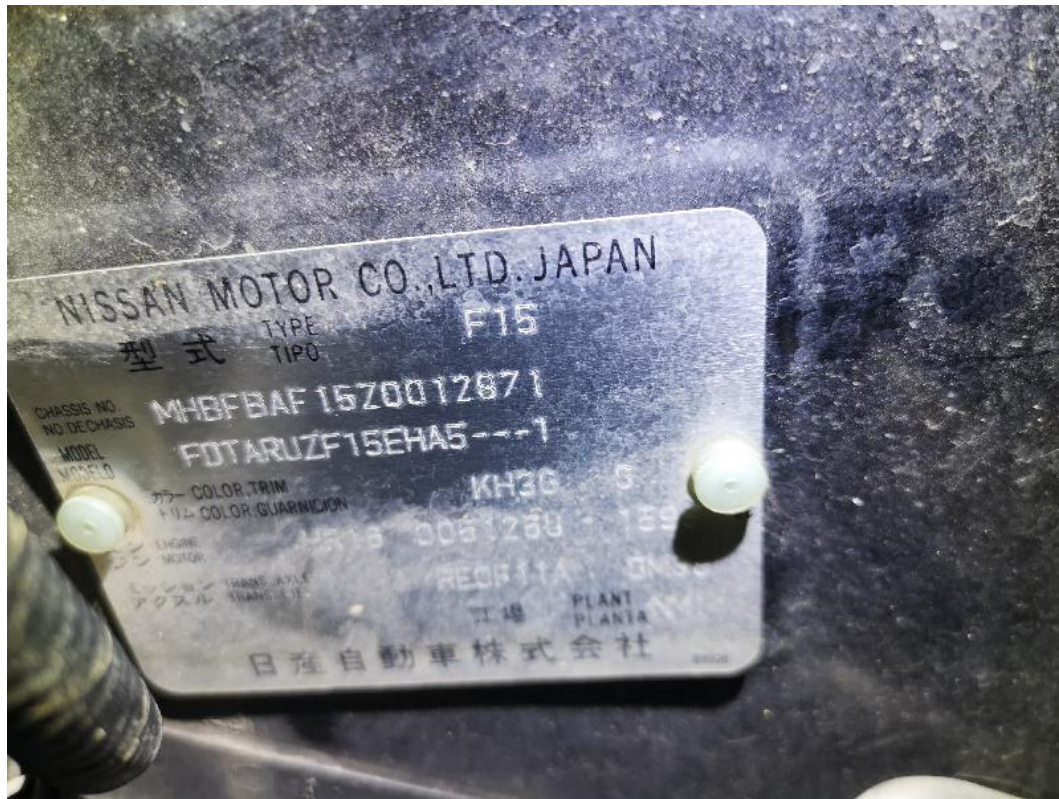
| <p>Front left fender ★★★★★</p> <p>Front left tire, alloy wheel, wheel cover ร่องยางระดับ 5 ★★★★★</p> <p>Front left door ★★★★★</p> <p>Left side step / side spoiler ★★★★★</p> <p>Rear left door ★★★★★</p> <p>Left back tire, alloy wheel, wheel cover ร่องยางระดับ 5 ★★★★★</p> <p>Left back fender ★★★★★</p> <p>Roof ★★★★★</p> <p>Dashboard ★★★★★</p> <p>Front left seat ★★★★★</p> <p>Front and back left door trim ★★★★★</p> <p>Rear seat ★★★★★</p> | <p>Bonnet / hood ★★★★★</p> <p>Front bumper ★★★★★</p> <p>Front right fender ★★★★★</p> <p>Front right tire, alloy wheel, wheel cover ร่องยางระดับ 5 ★★★★★</p> <p>Front right door ★★★★★</p> <p>Right side step / side spoiler ★★★★★</p> <p>Rear right door ★★★★★</p> <p>Right front tire, alloy wheel, wheel cover ร่องยางระดับ 5 ★★★★★</p> <p>Right back fender ★★★★★</p> <p>Trunk lid / boot lid ★★★★★</p> <p>Back rear spoiler & under spoiler ★★★★★</p> <p>Back rear bumper ★★★★★</p> | <p>Steering wheel ★★★★★</p> <p>Front right seat ★★★★☆</p> <p>Front and back right door trim ★★★★★</p> <p>Console ★★★★★</p> <p>Luggage room ★★★★★</p> | <p>[หน้าต่าง] กระจกหน้ารถ หินกระเด็น บางส่วน</p> <p>[ภายใน] Headliner คราบ S</p> |
