U-Car Grading Report

U-car Grading Report

รุ่น	HONDA ACCORD		
สี	White	หมายเลขทะเบียน (Plate number)	ฌอ7431
รุ่นปี	2009	เลขไมล์	198,835กม.
แบบ	เลขตัวถัง	MRHCP16309P301990

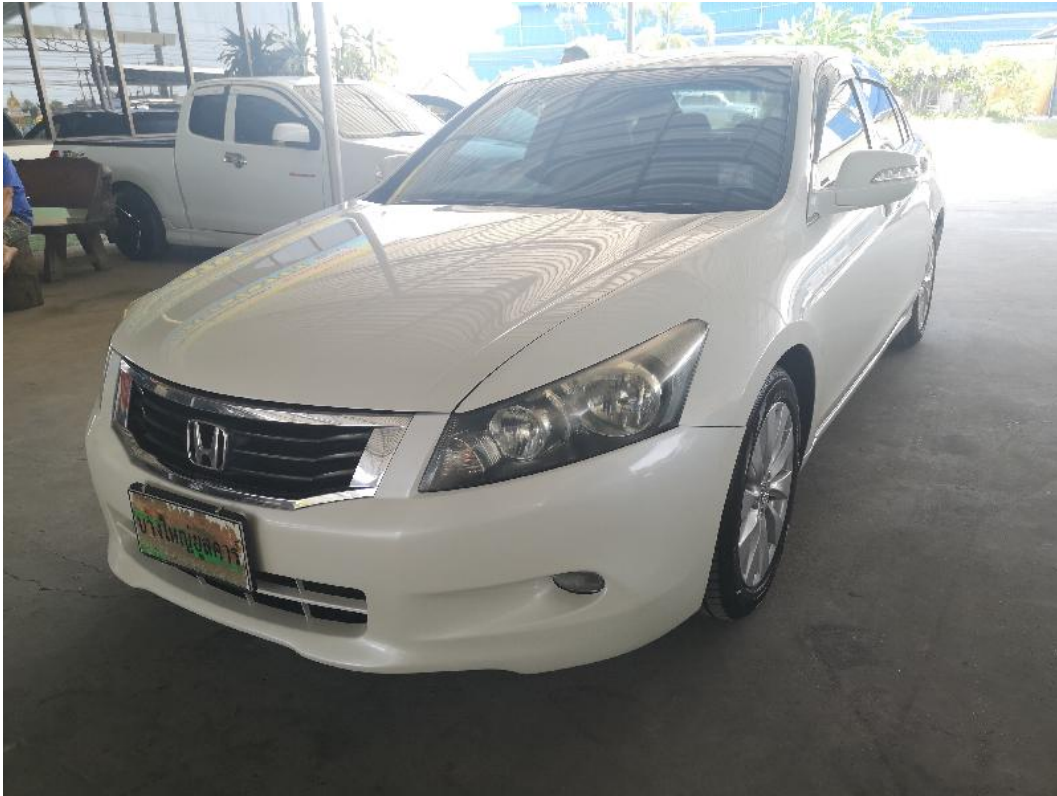
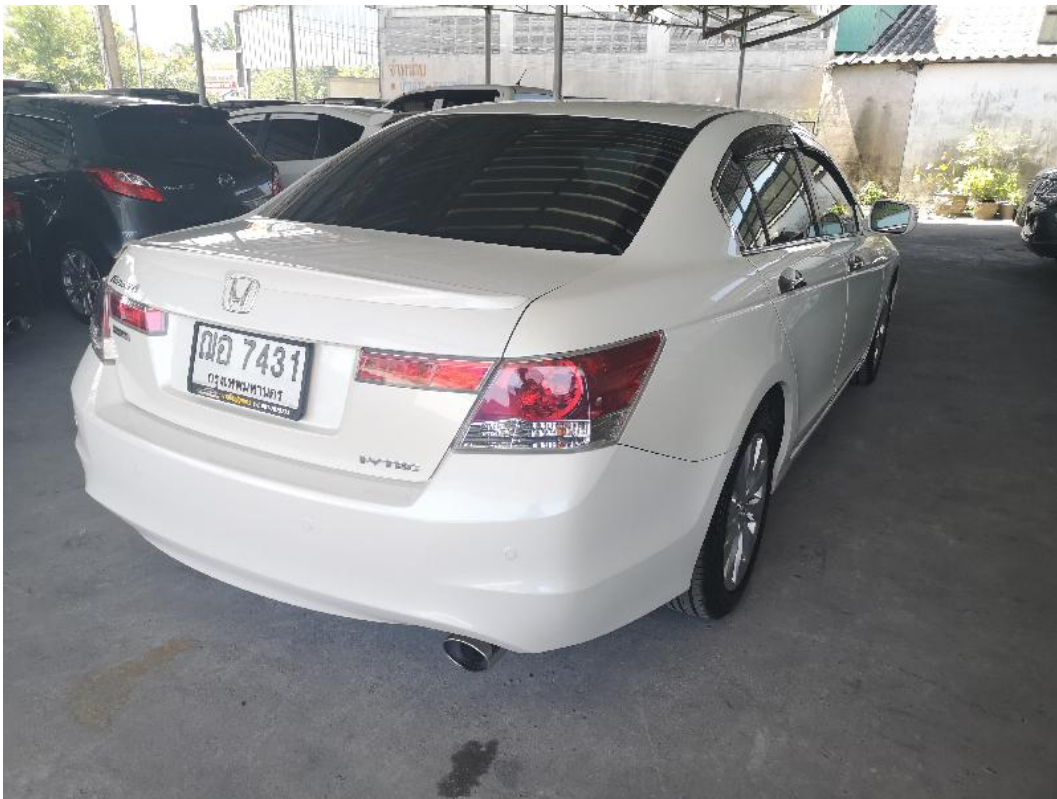
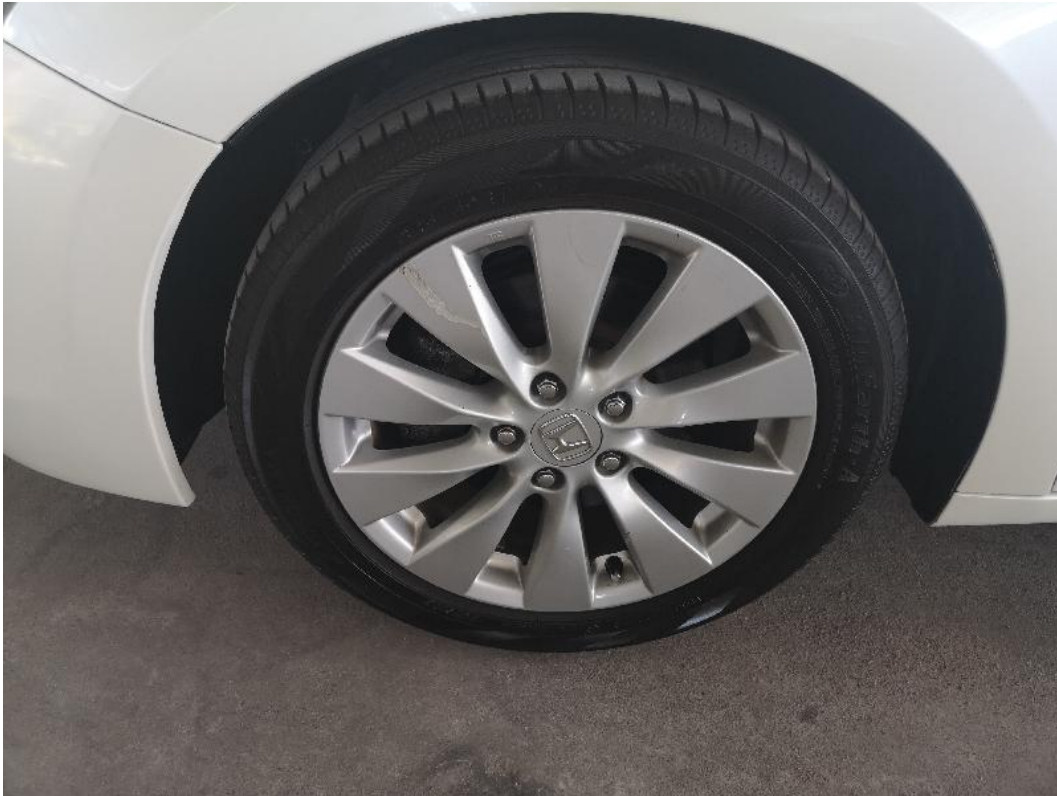
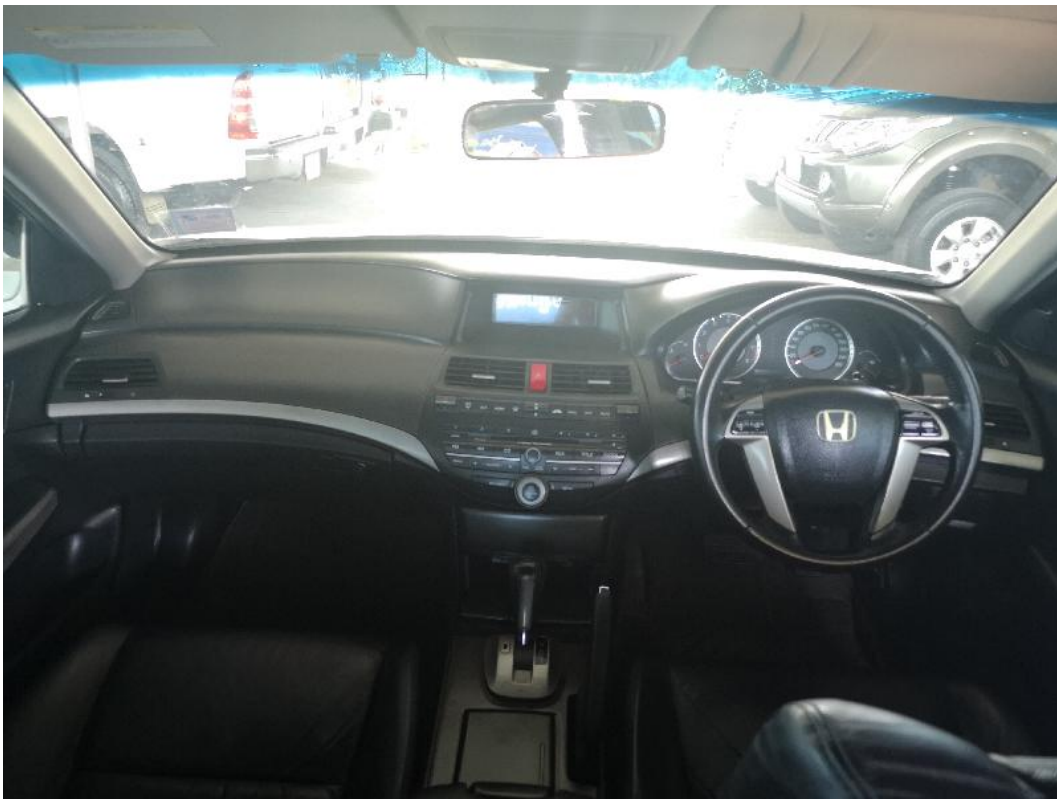
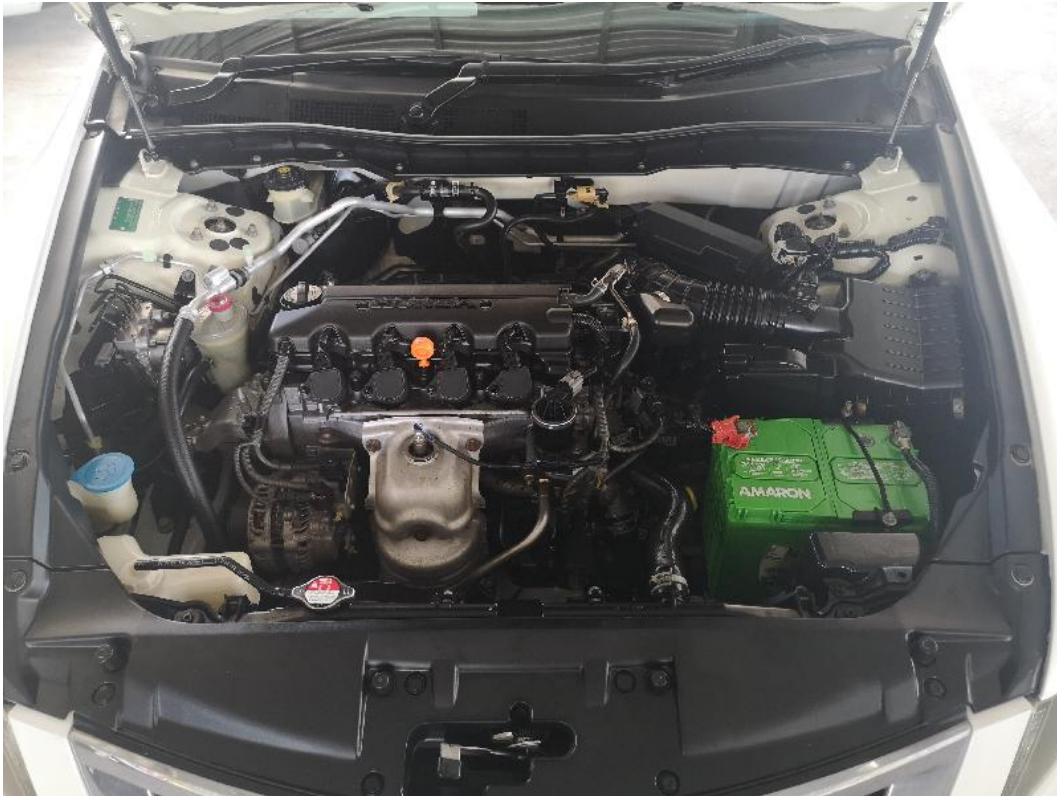
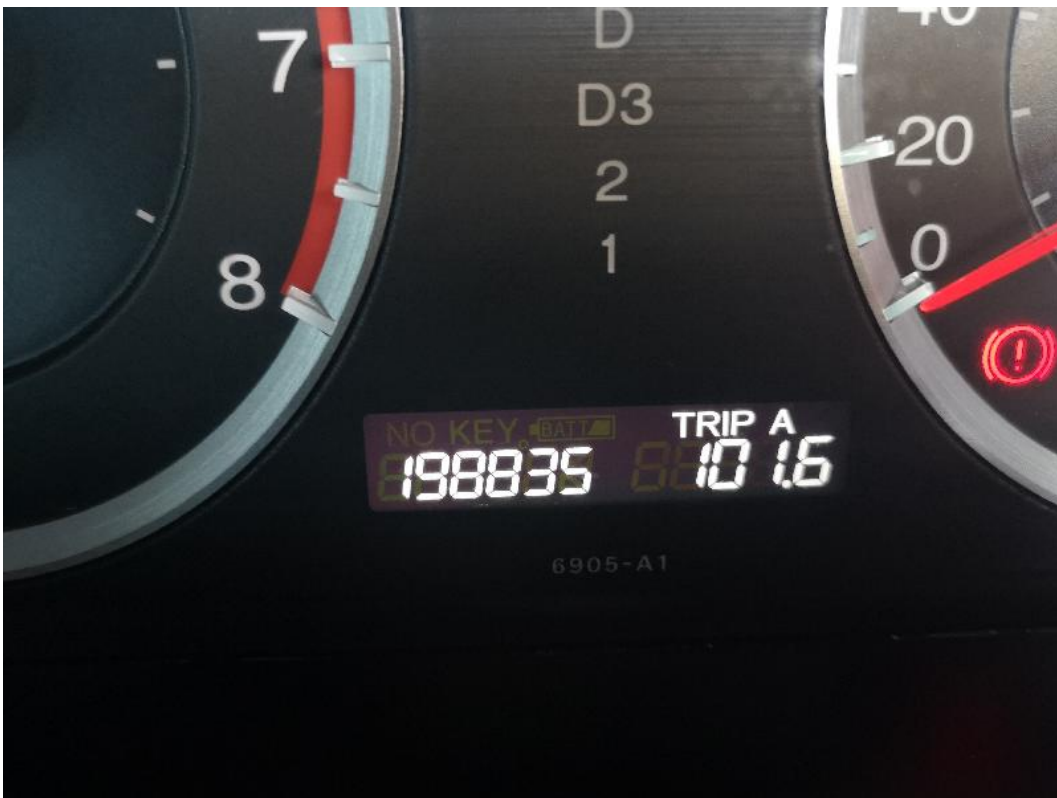
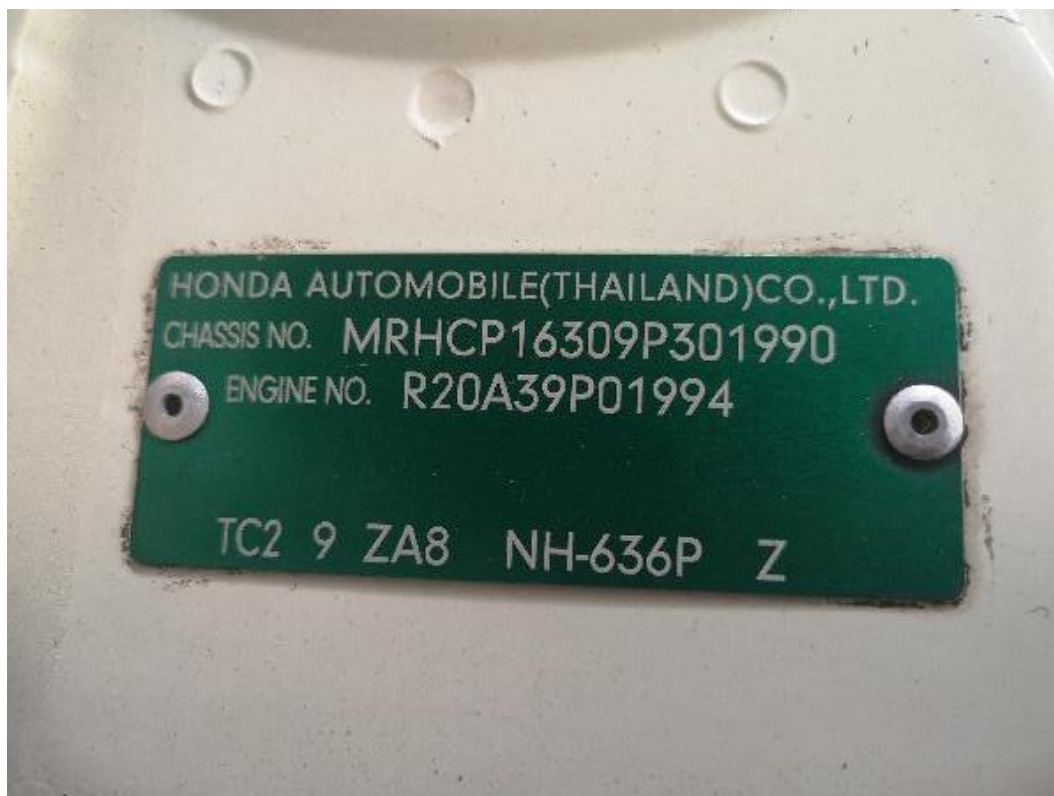
<p>Front left fender ★★★★★</p> <p>Front left tire, alloy wheel, wheel cover ร่องยางระดับ 7 ★★★★★</p> <p>Front left door ★★★★★</p> <p>Left side step / side spoiler ★★★★★</p> <p>Rear left door ★★★★★</p> <p>Left back tire, alloy wheel, wheel cover ร่องยางระดับ 9 ★★★★★</p> <p>Left back fender ★★★★★</p> <p>Roof ★★★★★</p> <p>Dashboard ★★★★★</p> <p>Front left seat ★★★★★</p> <p>Front and back left door trim ★★★★★</p> <p>Rear seat ★★★★★</p>	<p>Bonnet / hood ★★★★★</p> <p>Front bumper ★★★★★</p> <p>Front right fender ★★★★★</p> <p>Front right tire, alloy wheel, wheel cover ร่องยางระดับ 7 ★★★★★</p> <p>Front right door ★★★★★</p> <p>Right side step / side spoiler ★★★★★</p> <p>Rear right door ★★★★★</p> <p>Right front tire, alloy wheel, wheel cover ร่องยางระดับ 9 ★★★★★</p> <p>Right back fender ★★★★★</p> <p>Trunk lid / boot lid ★★★★★</p> <p>Back rear spoiler & under spoiler ★★★★★</p> <p>Back rear bumper ★★★★★</p>	<p>[สถานที่ให้บริการซ่อม] Rear Cross Member ความเสียหาย</p> <p>[บันทึก] Rear Cross Member ความเสียหายเล็กน้อย มี กระดกข้างซ้าย แตก แตก กระดกข้างขวา ไฟมีรอยขีดข่วน บางส่วน</p> <p>[เงา] Left head light หมอก ขุ่นมัว ทั้งหมด Right head light หมอก ขุ่นมัว ทั้งหมด</p> <p>[ภายใน] การขับขี่ รอยย่น, รอยขีดข่วน มี ตกแต่งอื่นๆ รอยขีดข่วน บางส่วน</p>

<p>Steering wheel ★★★★☆</p> <p>Front right seat ★★★★☆</p> <p>Front and back right door trim ★★★★★</p> <p>Console ★★★★★</p> <p>Luggage room ★★★★★</p>

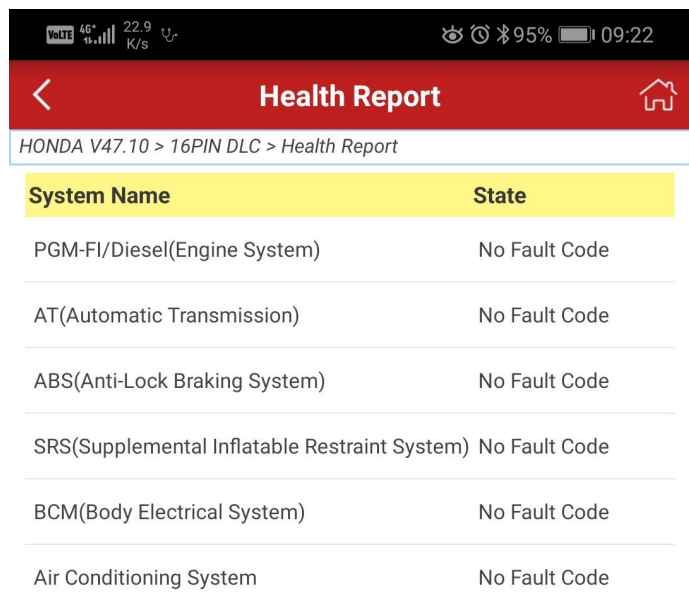
การวินิจฉัย CP 1

Health Report

HONDA V47.10 > 16PIN DLC > Health Report

System Name	State
PGM-FI/Diesel(Engine System)	No Fault Code
AT(Automatic Transmission)	No Fault Code
ABS(Anti-Lock Braking System)	No Fault Code
SRS(Supplemental Inflatable Restraint System)	No Fault Code
BCM(Body Electrical System)	No Fault Code
Air Conditioning System	No Fault Code
