# U-Car Grading Report

| รุ่น | MITSUBISHI XPANDER 1.5 GT | | |
| รุ่นปี | 2019 | เลขไมล์ | 4,513กม. |
| แบบ | เลขตัวถัง | MK2XRNC1WKN053992 | |

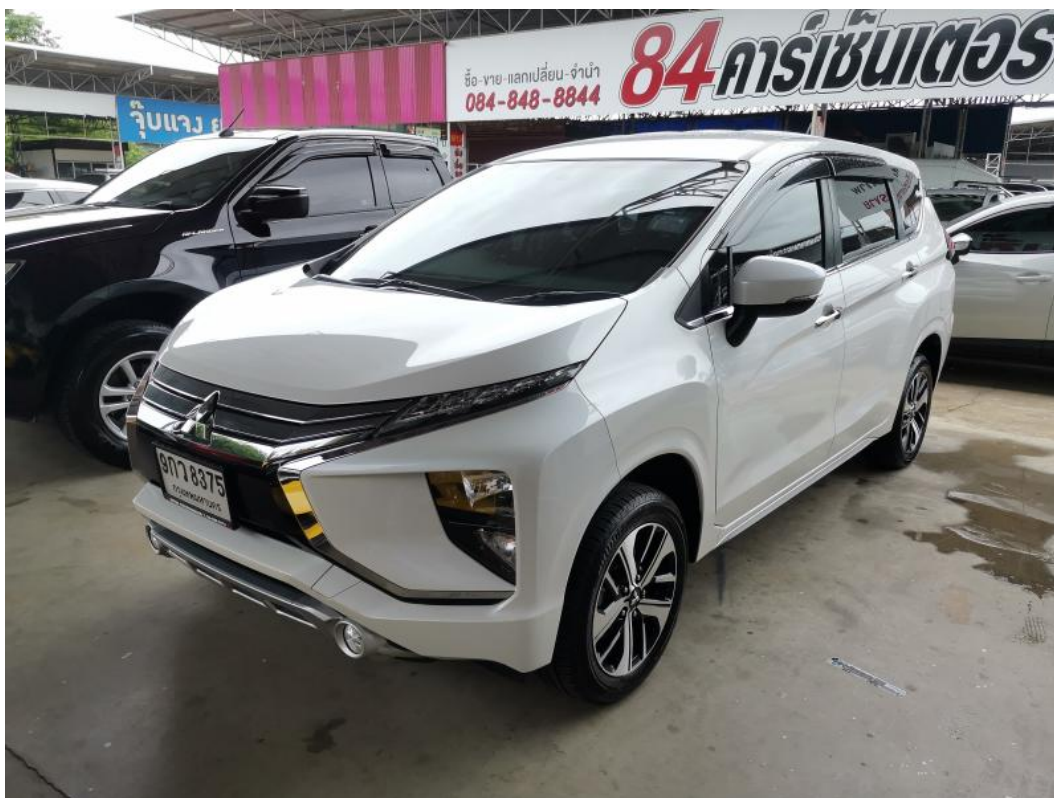
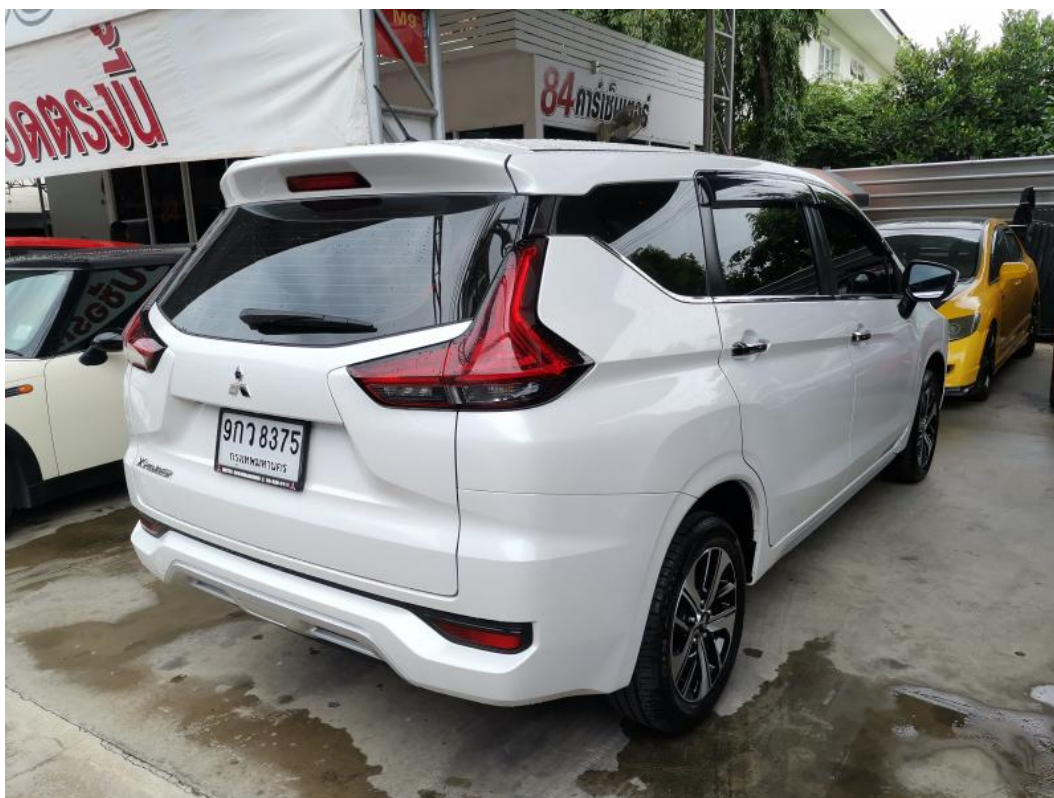
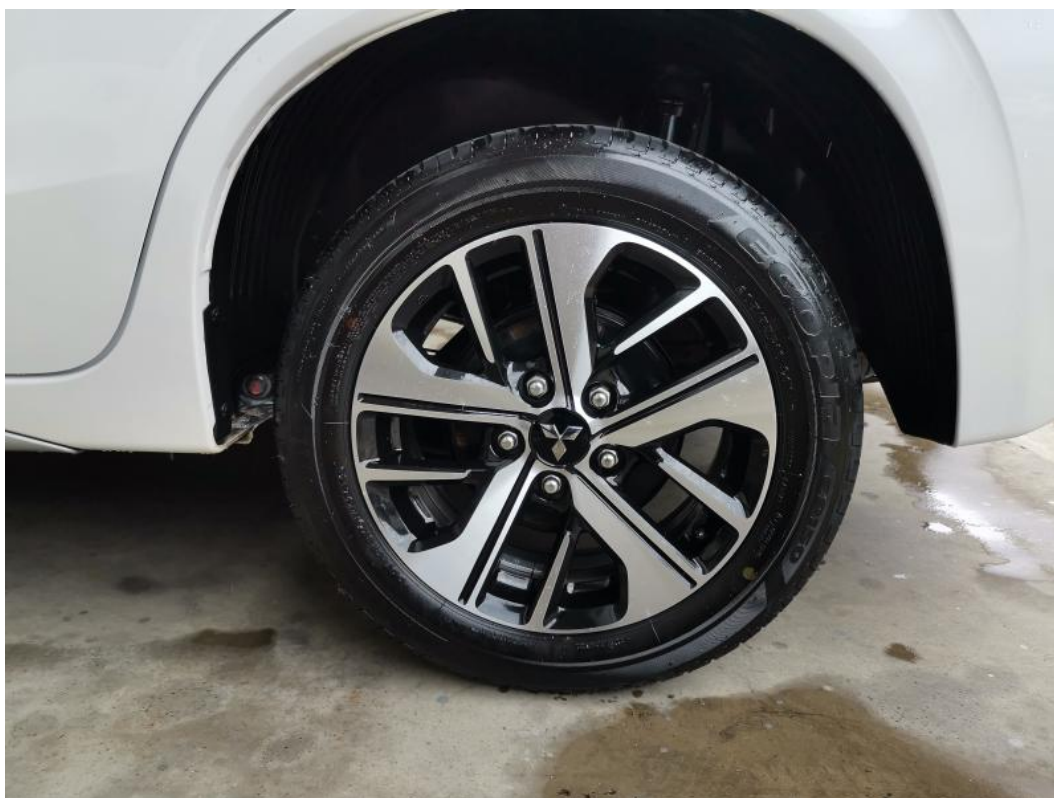
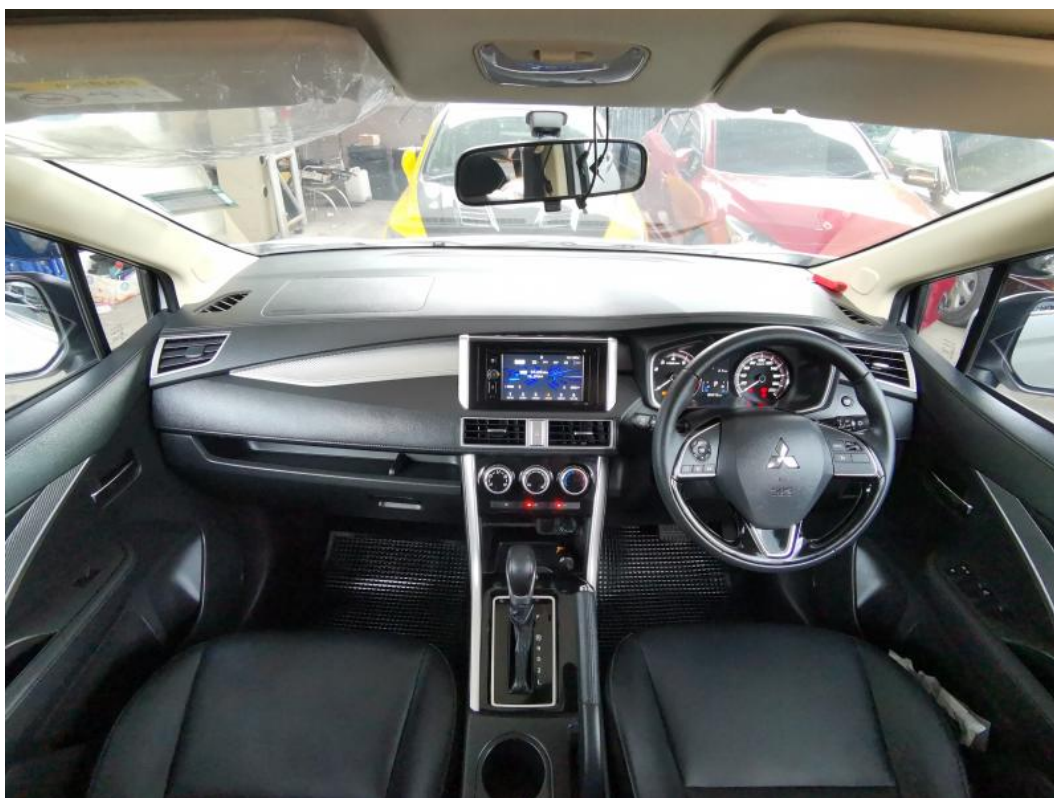
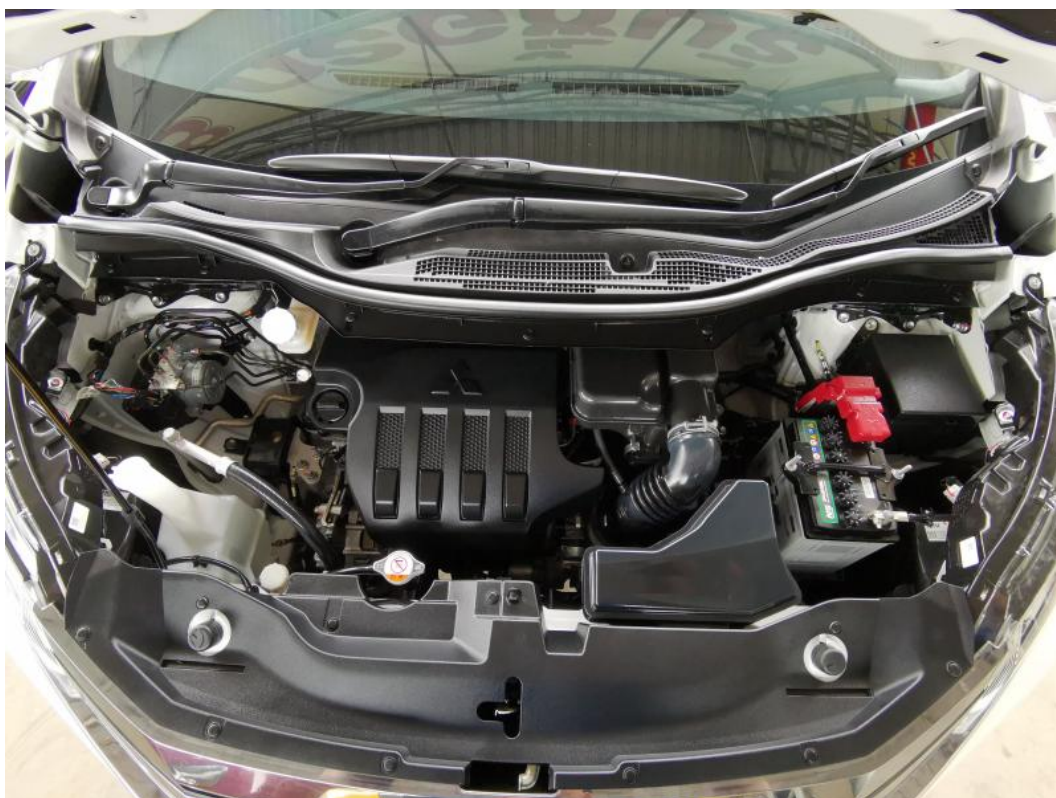
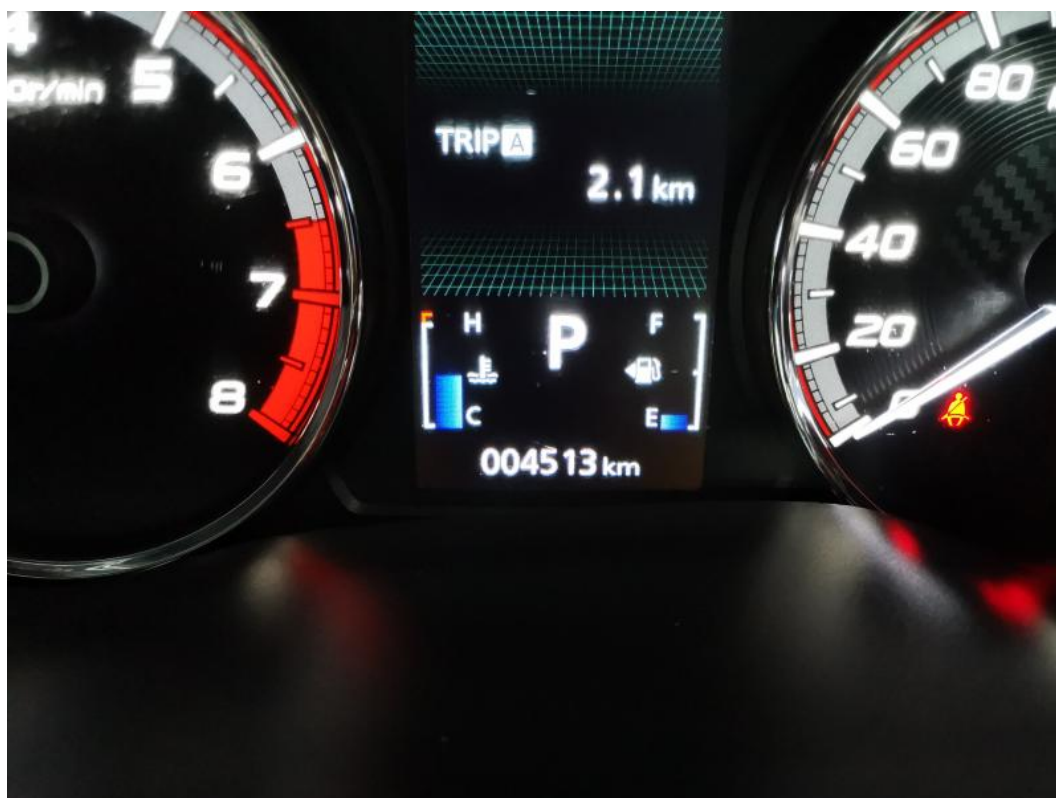
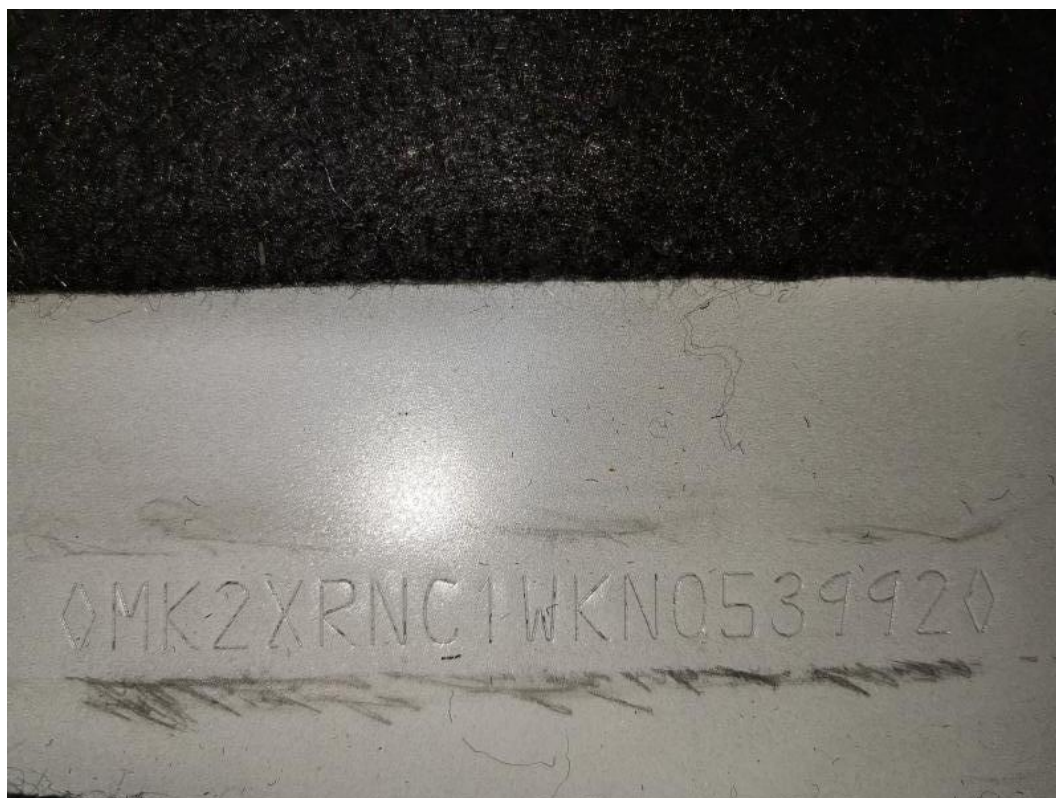
กระจกหน้ารถ หินกระเด็น บางส่วน

ห้องของ สกปรก.รอยขีดข่วน บางส่วน

การขับที่ รอยย่น.รอยขีดข่วน มี

ตกแต่งอื่นๆ รอยขีดข่วน บางส่วน

Headliner คราบ S

ตกแต่งอื่นๆ รอยย่น SS

Headliner รอยย่น SS
