U-Car Grading Report

U-car Grading Report

รุ่น	TOYOTA YARIS 1.2 G		
สี	Wine red	หมายเลขทะเบียน (Plate number)	กฉ8097
รุ่นปี	2015	เลขไมล์	90,398กม.
แบบ	เลขตัวถัง	MR2K39F3101067019

วันที่ตรวจสอบ 2019/6/26

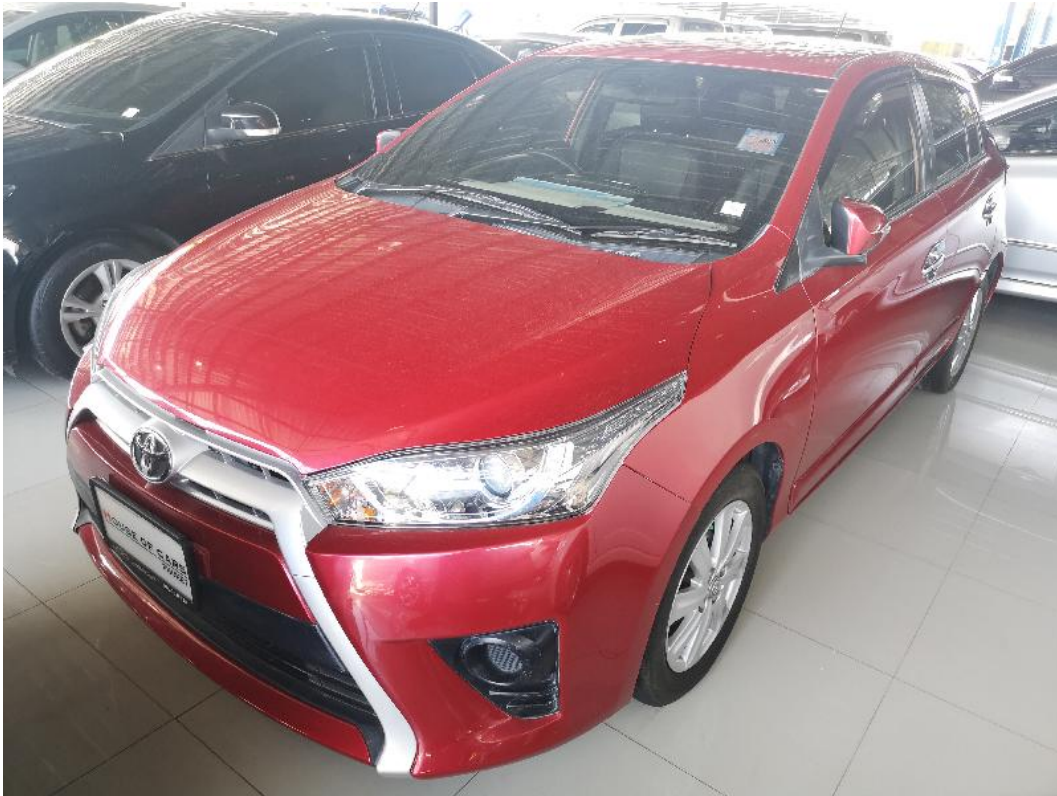
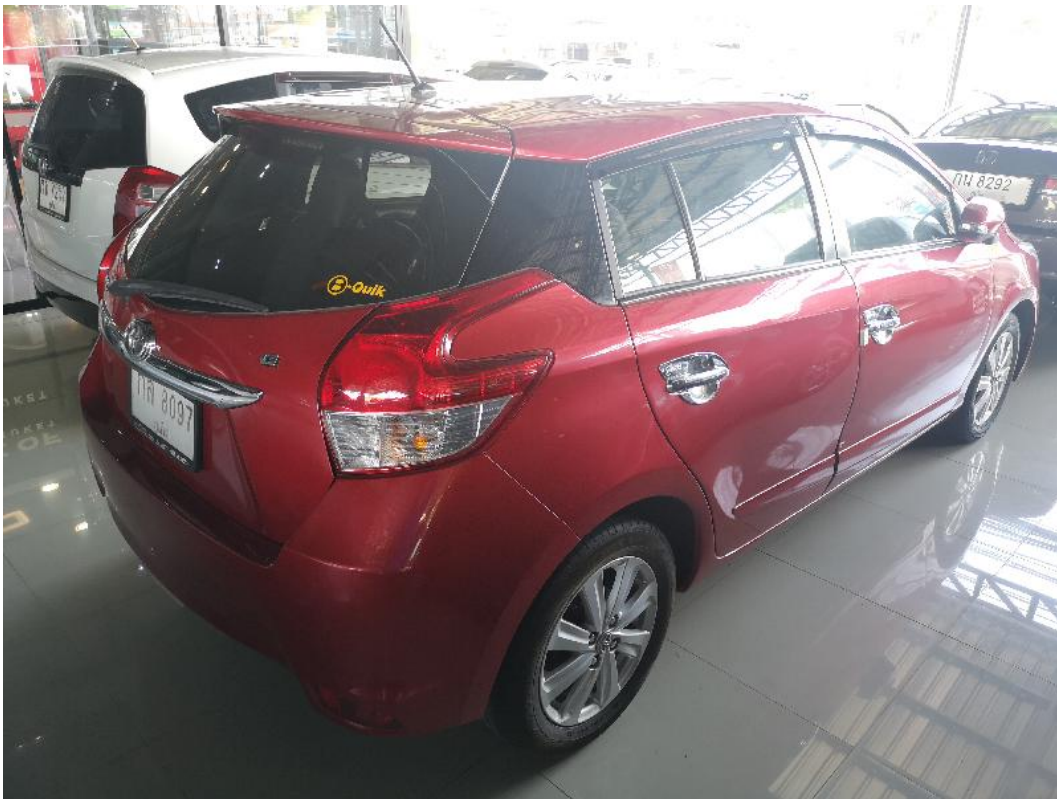
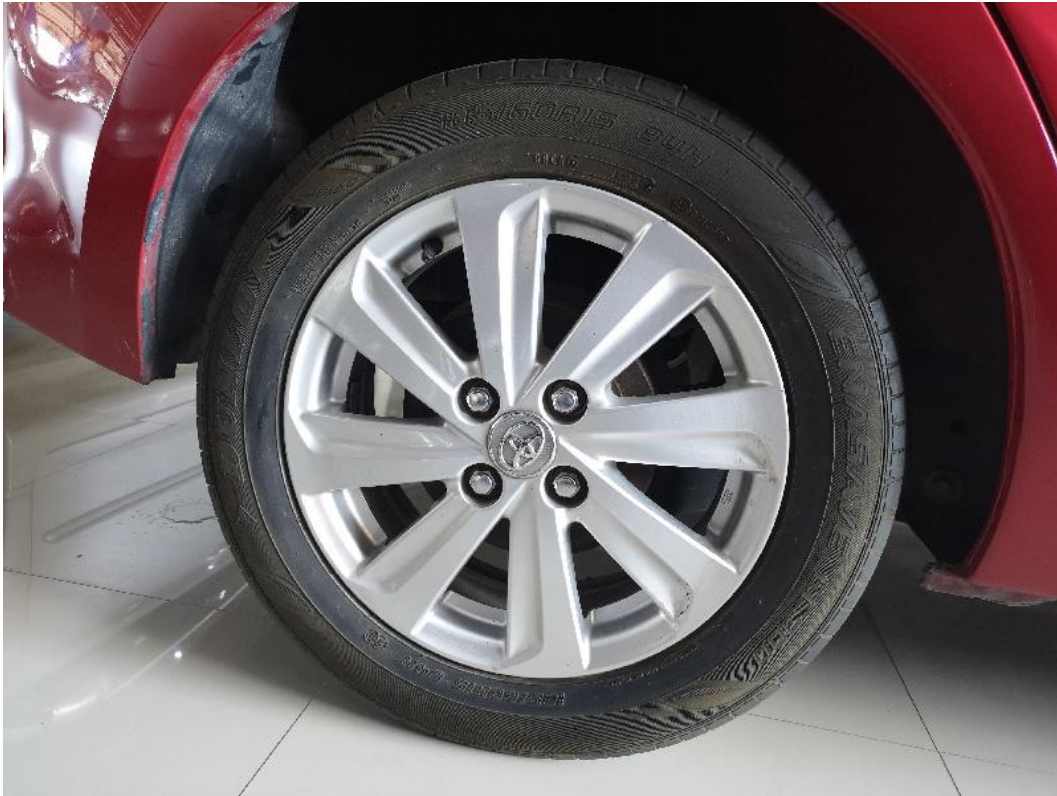
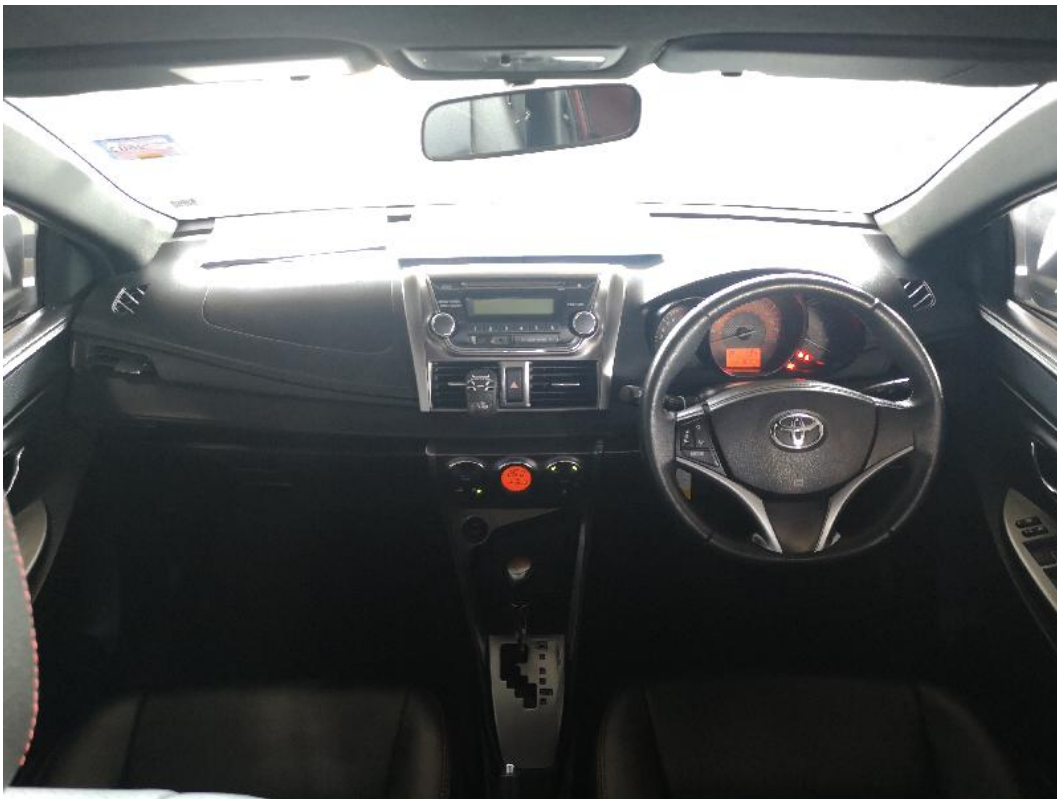
<p>Front left fender</p> <p>★★★★★</p>	<p>Bonnet / hood</p> <p>★★★★★</p>	<p>Front bumper</p> <p>★★★★★</p>	<p>Front right fender</p> <p>★★★★★</p>	<p>[สถานที่ให้บริการซ่อม]</p> <p>Centre Pillar(Right Side) ความเสียหาย</p> <p>[บันทึก]</p> <p>Centre Pillar(Right Side) ฟันสี มี</p>		
<p>Front left tire, alloy wheel, wheel cover</p> <p>รื่องยางระดับ 5</p> <p>★★★★★</p>			<p>Front right tire, alloy wheel, wheel cover</p> <p>รื่องยางระดับ 5</p> <p>★★★★★</p>			
<p>Front left door</p> <p>★★★★★</p>			<p>Front right door</p> <p>★★★★★</p>			
<p>Left side step / side spoiler</p> <p>★★★★★</p>			<p>Right side step / side spoiler</p> <p>★★★★★</p>			
<p>Rear left door</p> <p>★★★★★</p>			<p>Rear right door</p> <p>★★★★★</p>			
<p>Left back tire, alloy wheel, wheel cover</p> <p>รื่องยางระดับ 3</p> <p>★★★★★</p>			<p>Right front tire, alloy wheel, wheel cover</p> <p>รื่องยางระดับ 3</p> <p>★★★★★</p>			
<p>Left back fender</p> <p>★★★★★</p>			<p>Right back fender</p> <p>★★★★★</p>

<p>Roof</p> <p>★★★★★</p>			<p>Trunk lid / boot lid</p> <p>★★★★★</p>		<p>Back rear spoiler & under spoiler</p> <p>★★★★★</p>	<p>Back rear bumper</p> <p>★★★★★</p>
<p>Dashboard</p> <p>★★★★★</p>					<p>Steering wheel</p> <p>★★★★★</p>	
<p>Front left seat</p> <p>★★★★★</p>					<p>Front right seat</p> <p>★★★★★</p>	
<p>Front and back left door trim</p> <p>★★★★★</p>					<p>Front and back right door trim</p> <p>★★★★★</p>	
<p>Rear seat</p> <p>★★★★★</p>					<p>Console</p> <p>★★★★★</p>	
					<p>Luggage room</p> <p>★★★★★</p>
