# U-Car Grading Report

| รุ่น | TOYOTA REVO 2.8 J B-CAB | | |

| วันที่ตรวจสอบ | 2020/1/7 |

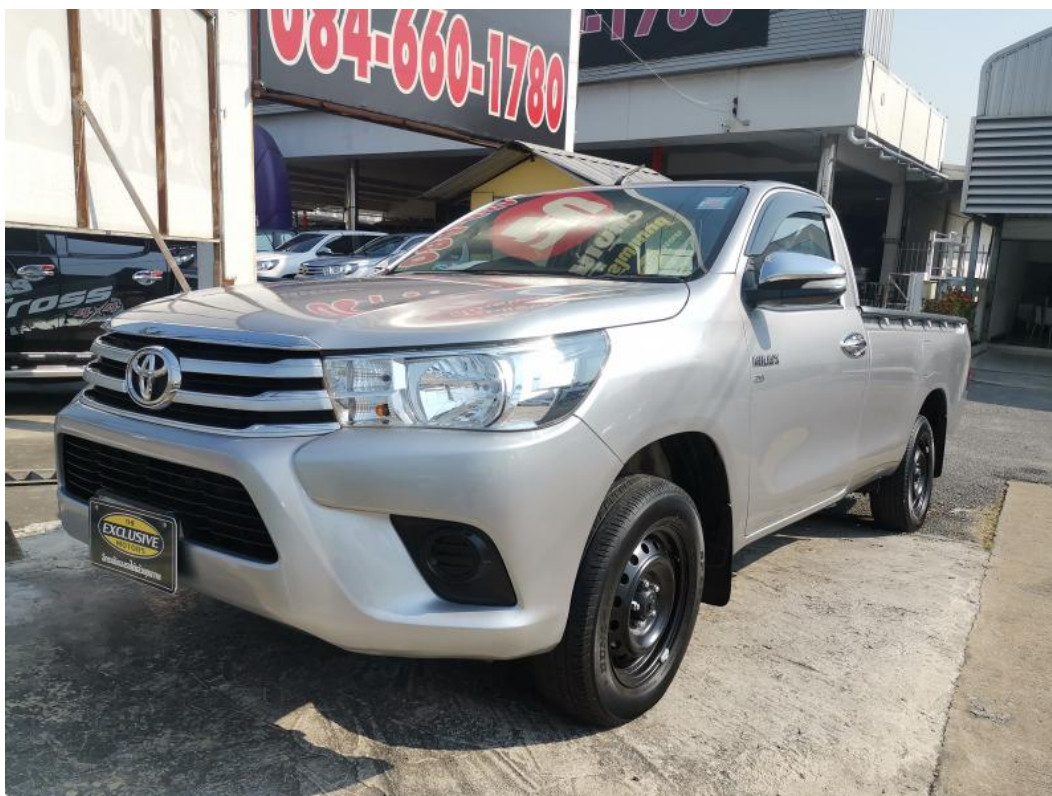
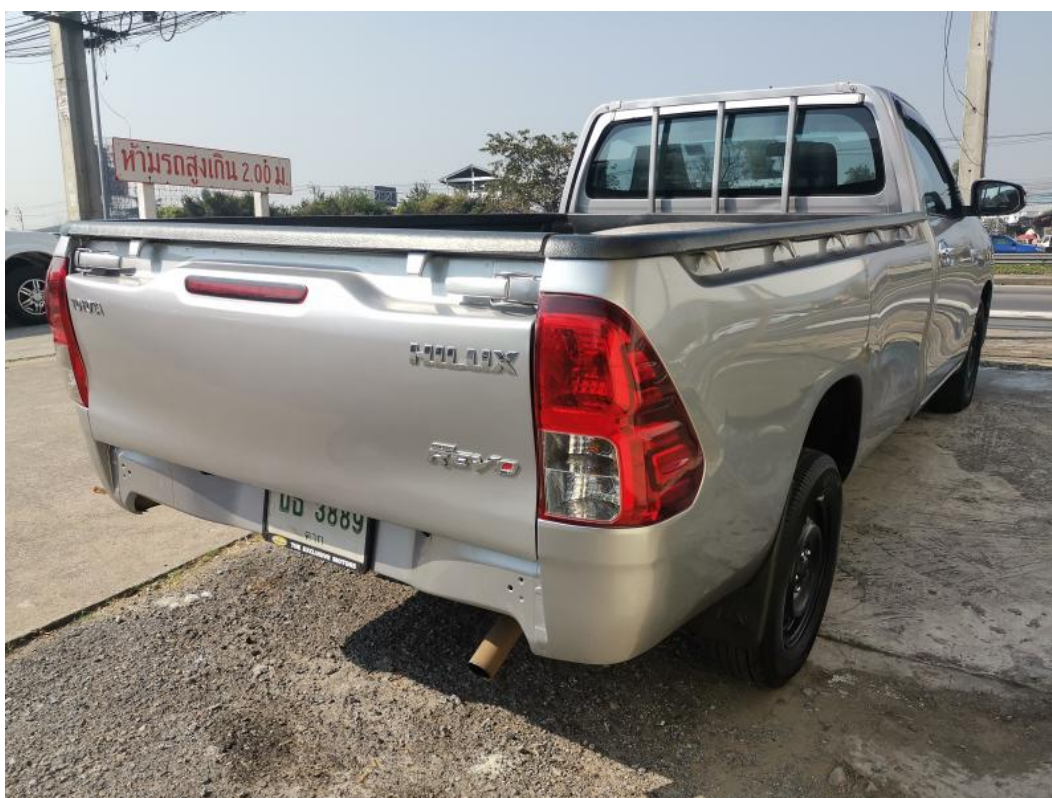
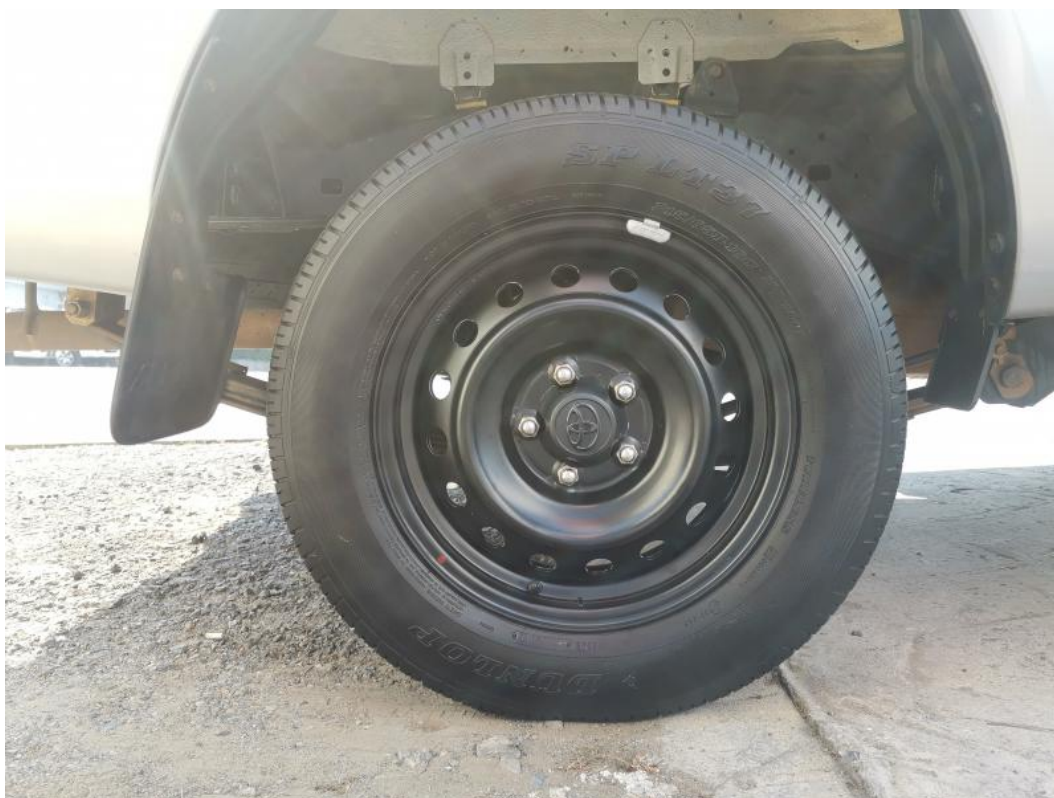
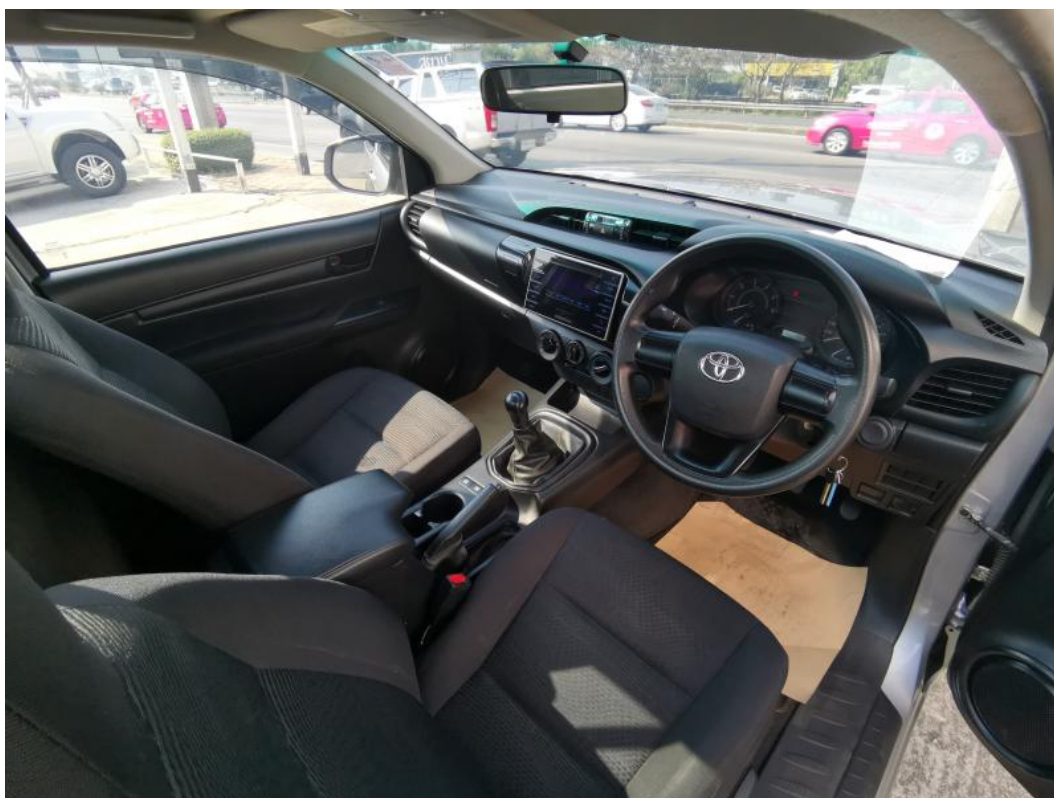
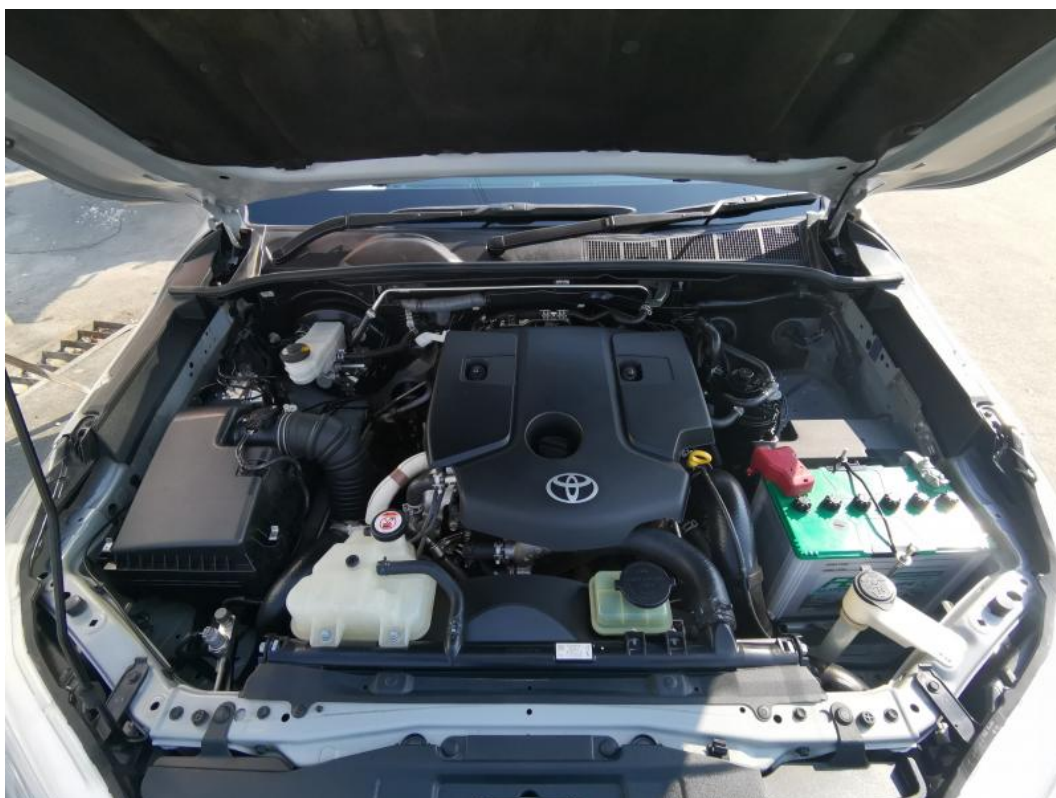
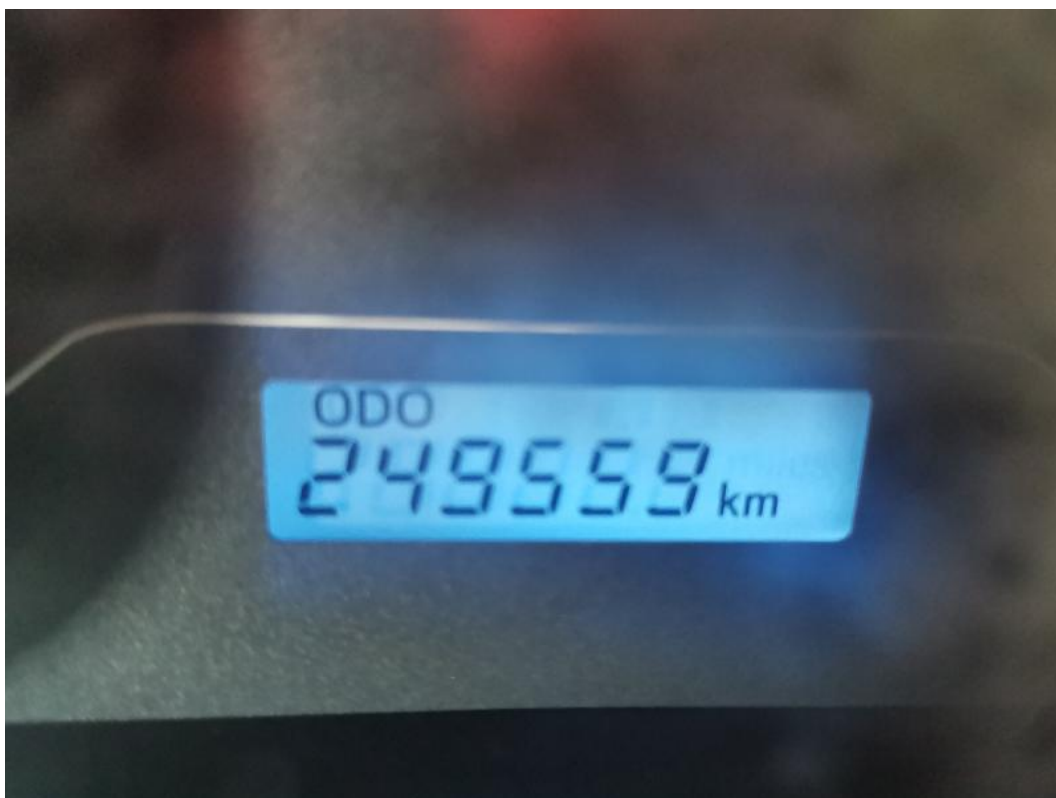
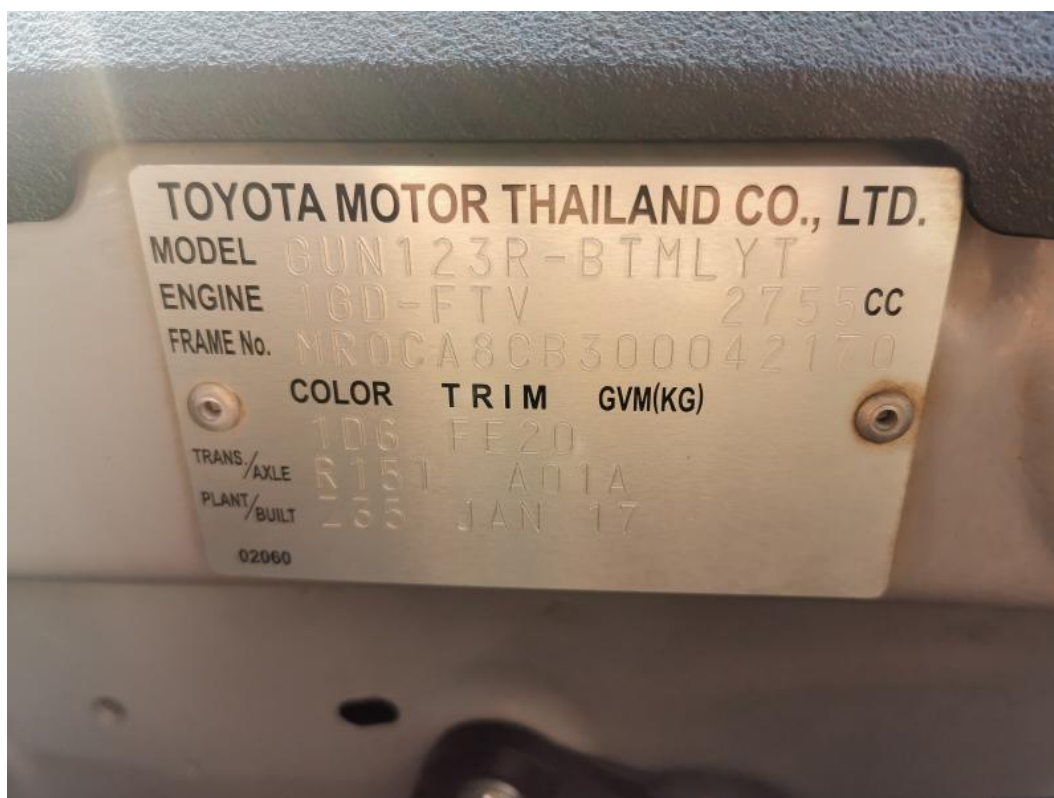
การวินิจฉัย CP 1

TOYOTA V49.41 > 16PIN DLC(Eur...2017.08 > Others, w/o Smart Key

| System Name | State |
| Engine and ECT | No Fault Code |
| Cruise Control | No Fault Code |
| ABS/VSC/TRC | No Fault Code |
| SRS Airbag | No Fault Code |
| Combination Meter | Find Fault Code 1 |

| Code | Description | State |
| B1507 | Open in Turn Signal Circuit | Current |
