# U-Car Grading Report

หนังสือรับรอง โดย GOO INSPECTION

| รุ่น | TOYOTA CAMRY 2.0 G | | |

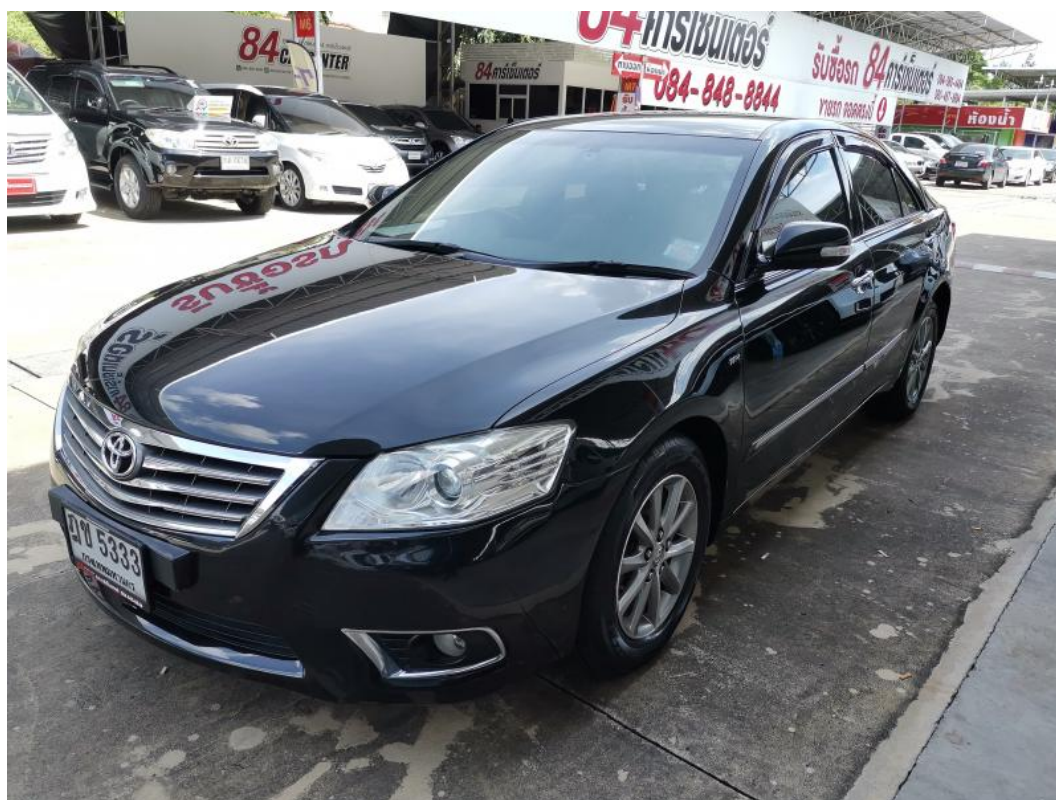
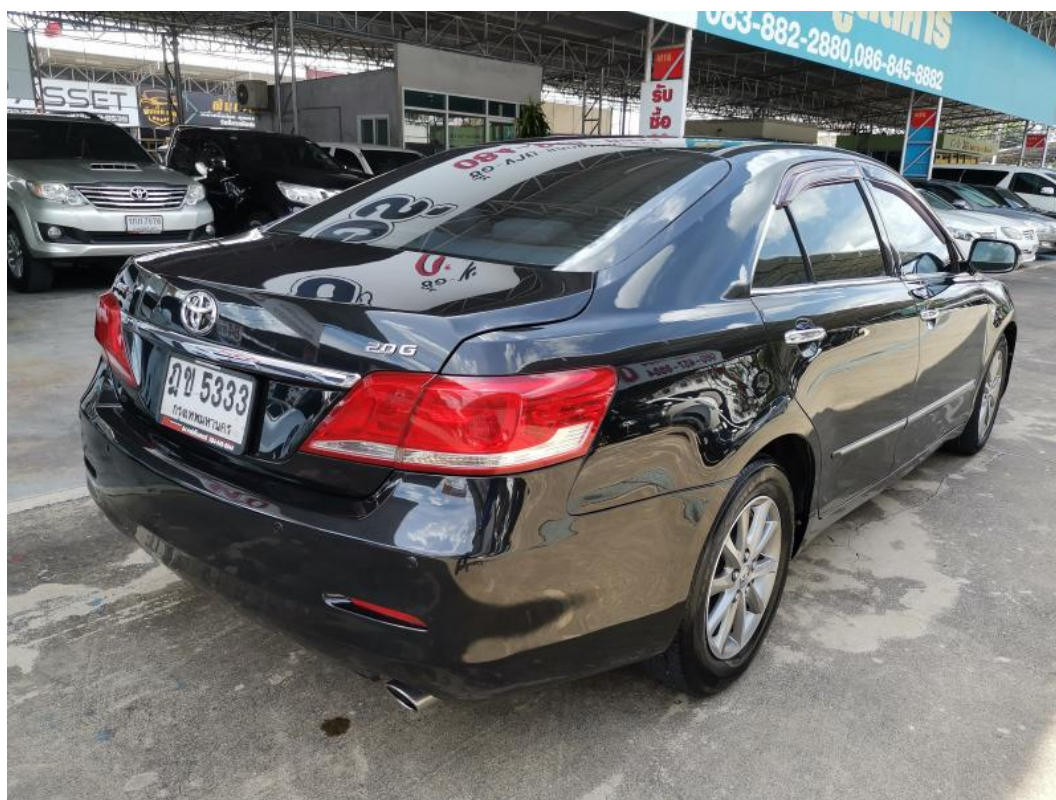
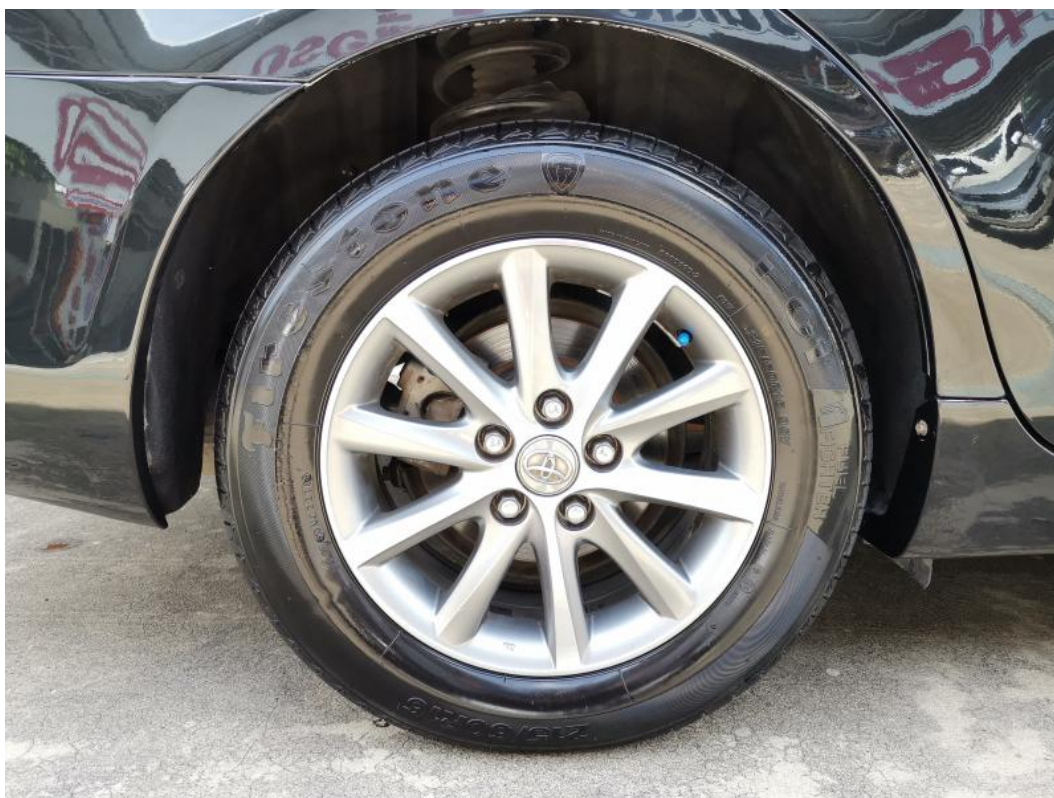
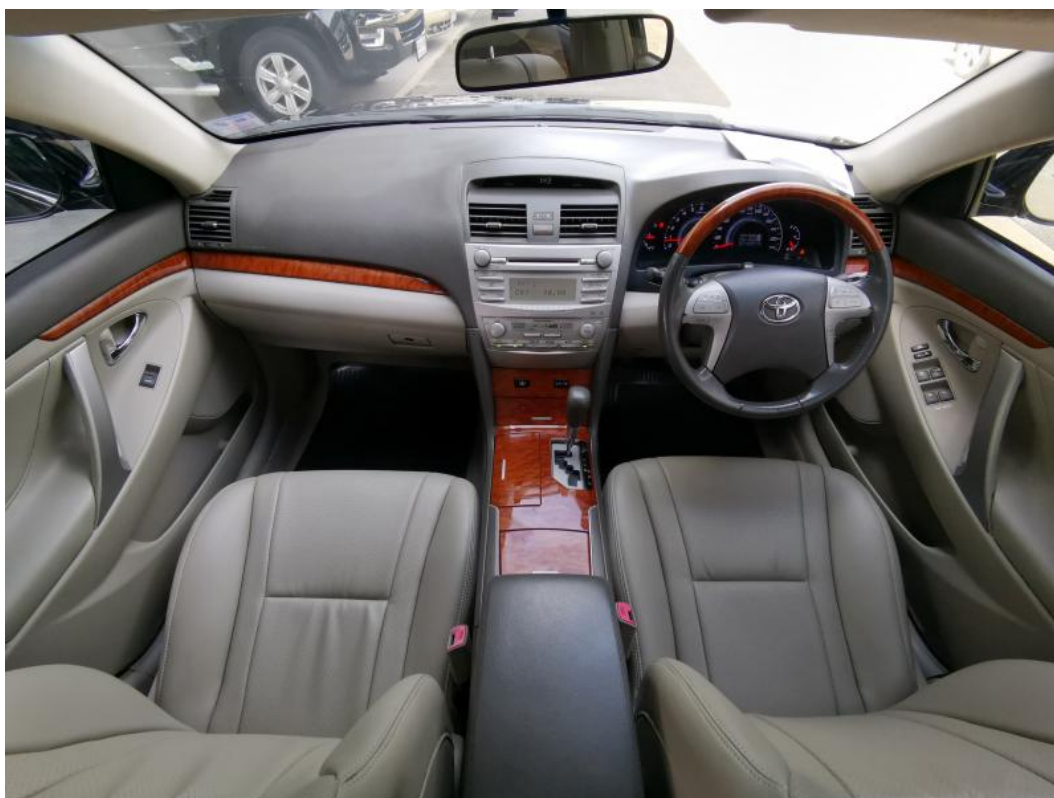
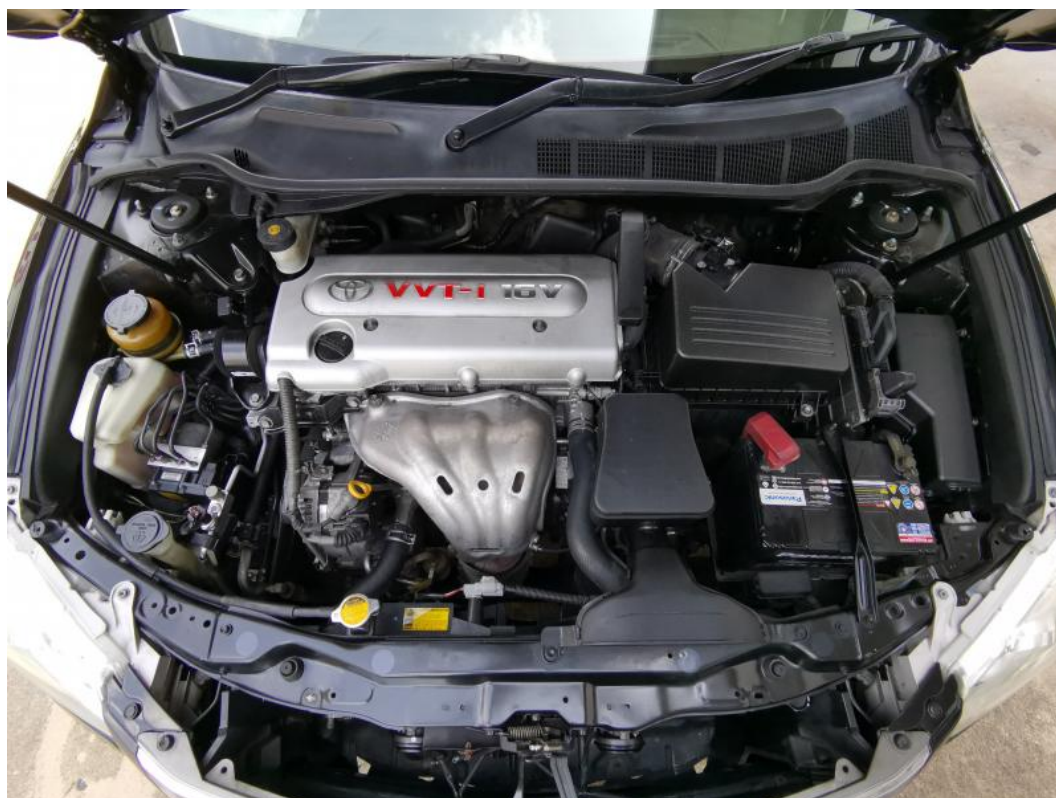
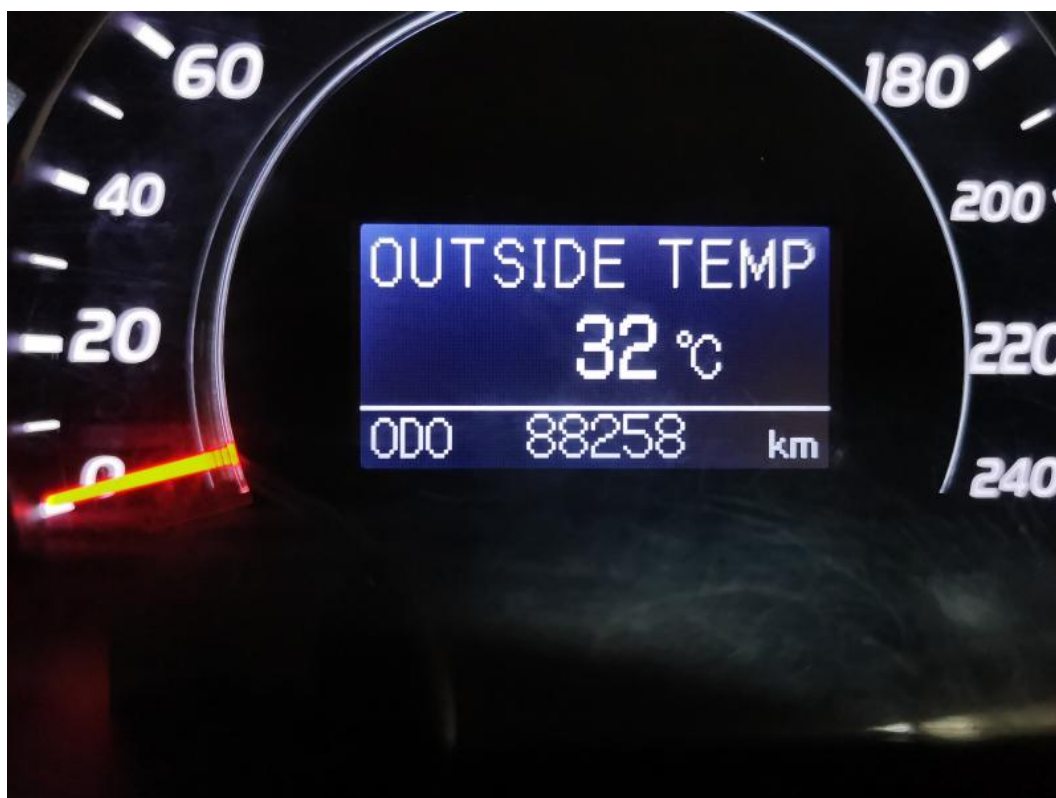
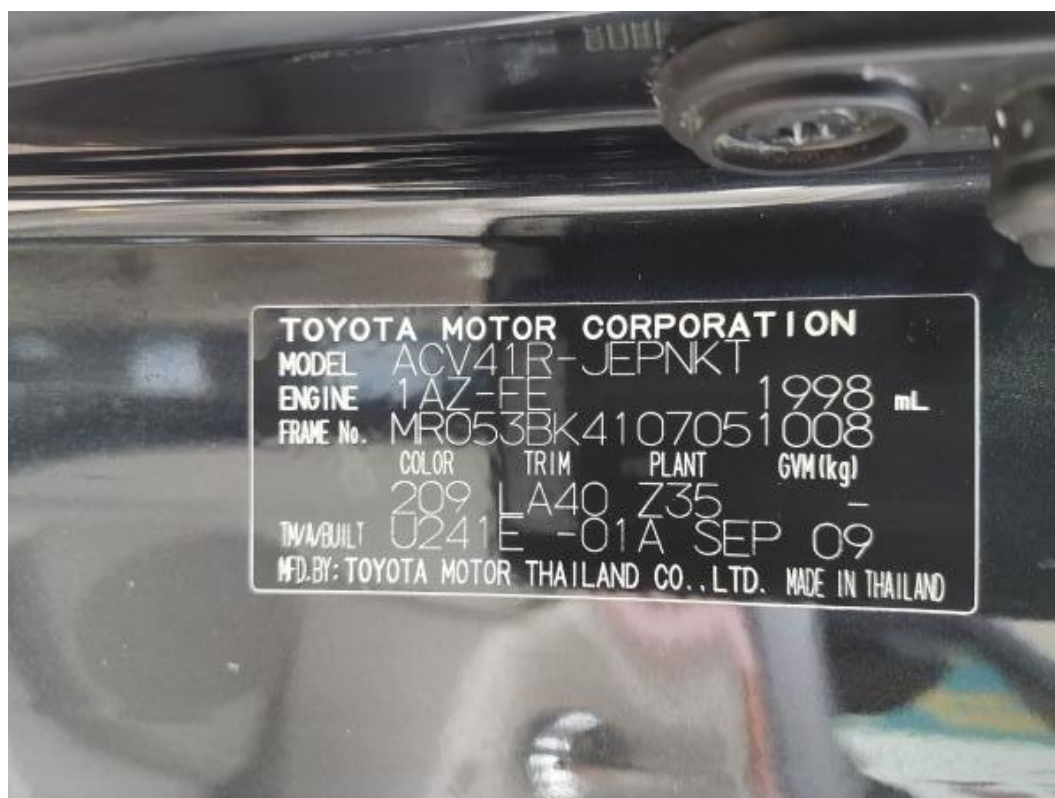
การวินิจฉัย CP 1

การวินิจฉัย CP 2

| Health Report | | Health Report | |
|---|---|---|---|
| Engine and ECT | No Fault Code | SRS Airbag | Code |
