# U-Car Grading Report

# U-car Grading Report

รุ่น	MITSUBISHI LANCER EX 1.8GLS		
สี	Grey	หมายเลขทะเบียน (Plate number)	ญษ3437
รุ่นปี	2011	เลขไมล์	142,463กม.
แบบ	เลขตัวถัง	MMTSTCY3ABF001002

เครื่องยนต์	สภาพดี
วันที่ตรวจสอบ	2021/9/1
สาขา	Moopa Kingdom Group
ที่อยู่

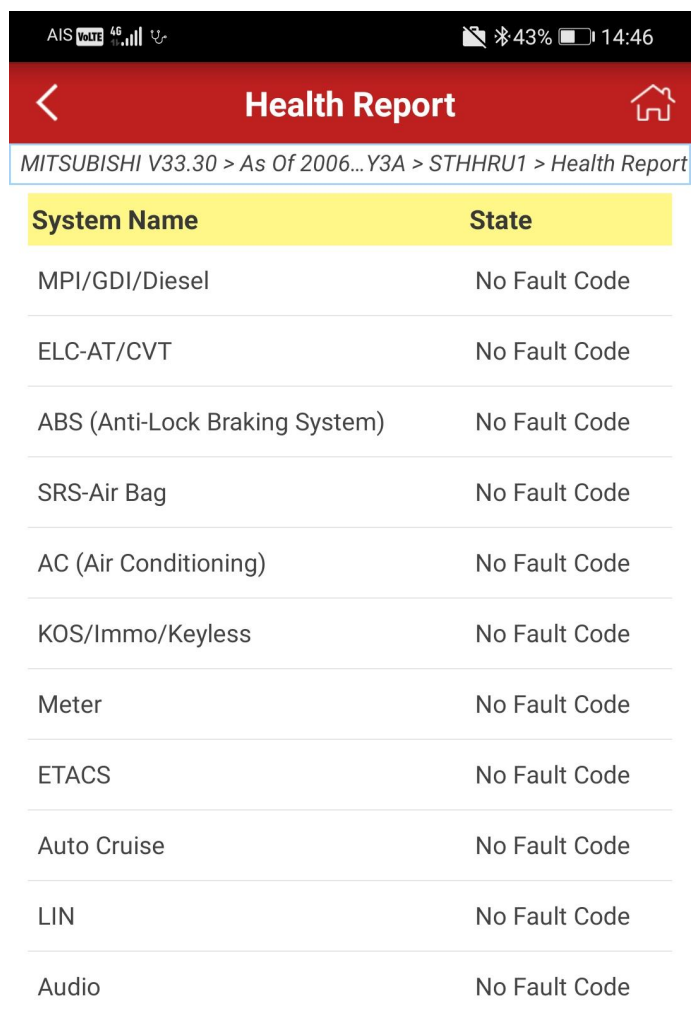
**Health Report**

System Name	State
MPI/GDI/Diesel	No Fault Code
ELC-AT/CVT	No Fault Code
ABS (Anti-Lock Braking System)	No Fault Code
SRS-Air Bag	No Fault Code
AC (Air Conditioning)	No Fault Code
KOS/Immo/Keyless	No Fault Code
Meter	No Fault Code
ETACS	No Fault Code
Auto Cruise	No Fault Code
LIN	No Fault Code
Audio	No Fault Code
