# U-Car Grading Report

# U-car Grading Report

| รุ่น | TOYOTA FORTUNER 2.4 V 4X4 | | |
| รุ่นปี | 2017 | เลขไมล์ | 86,455กม. |

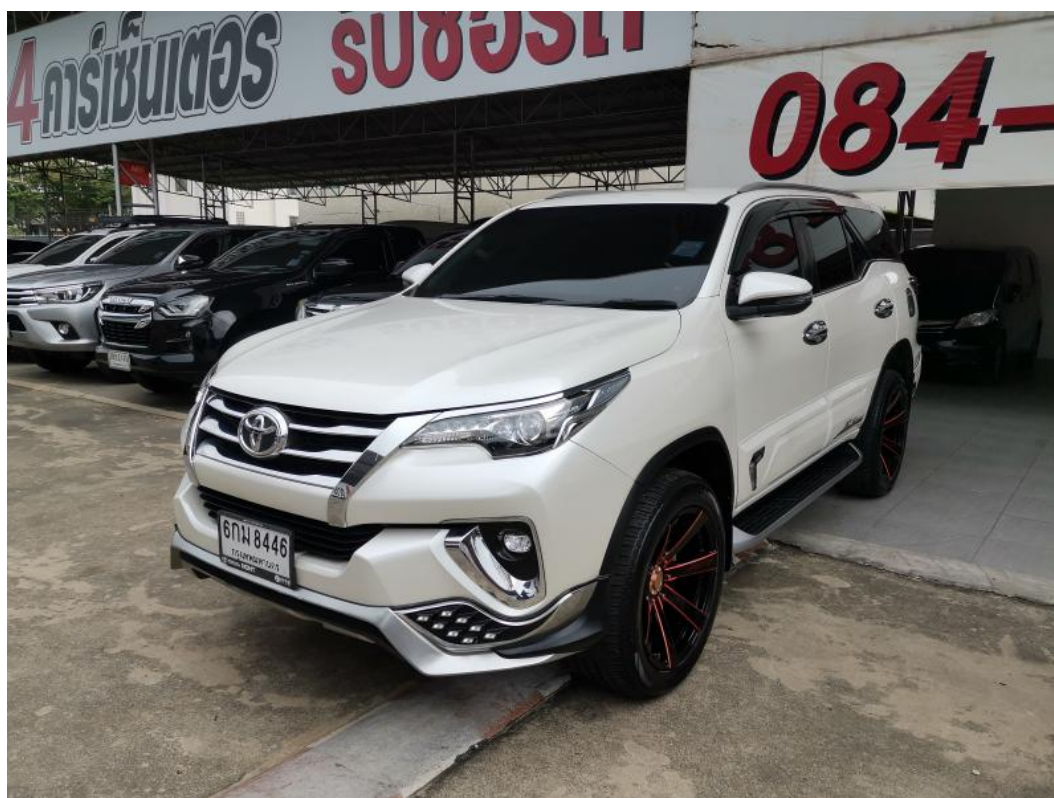
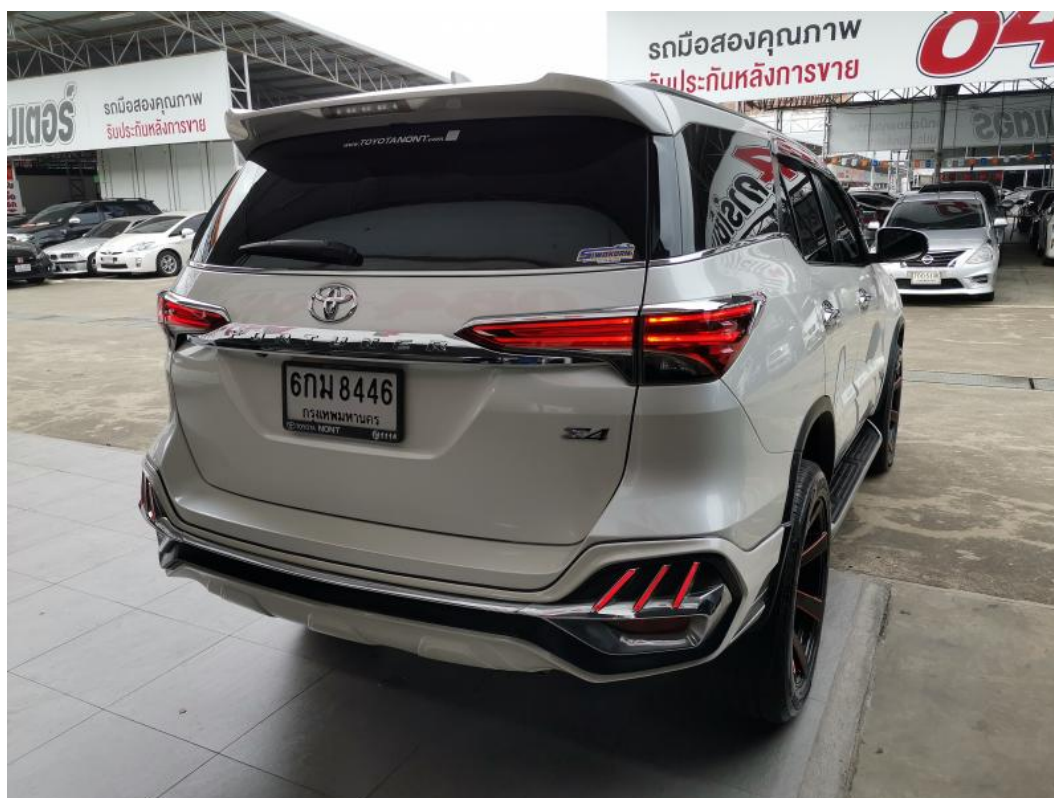
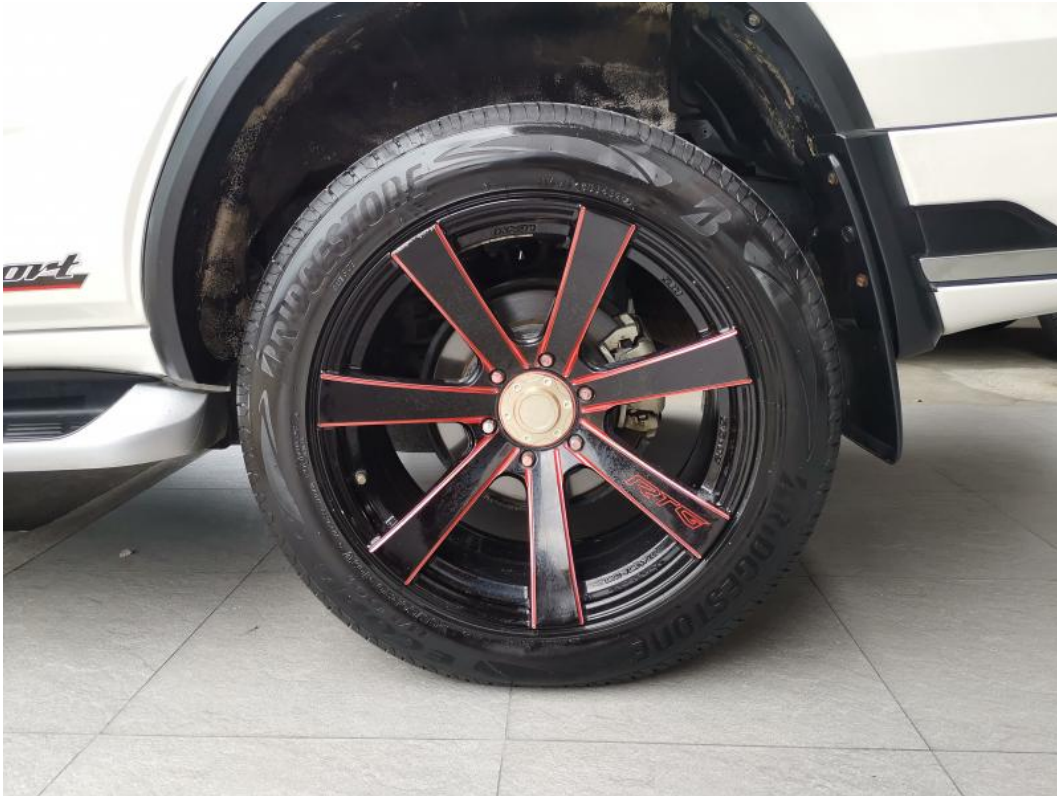
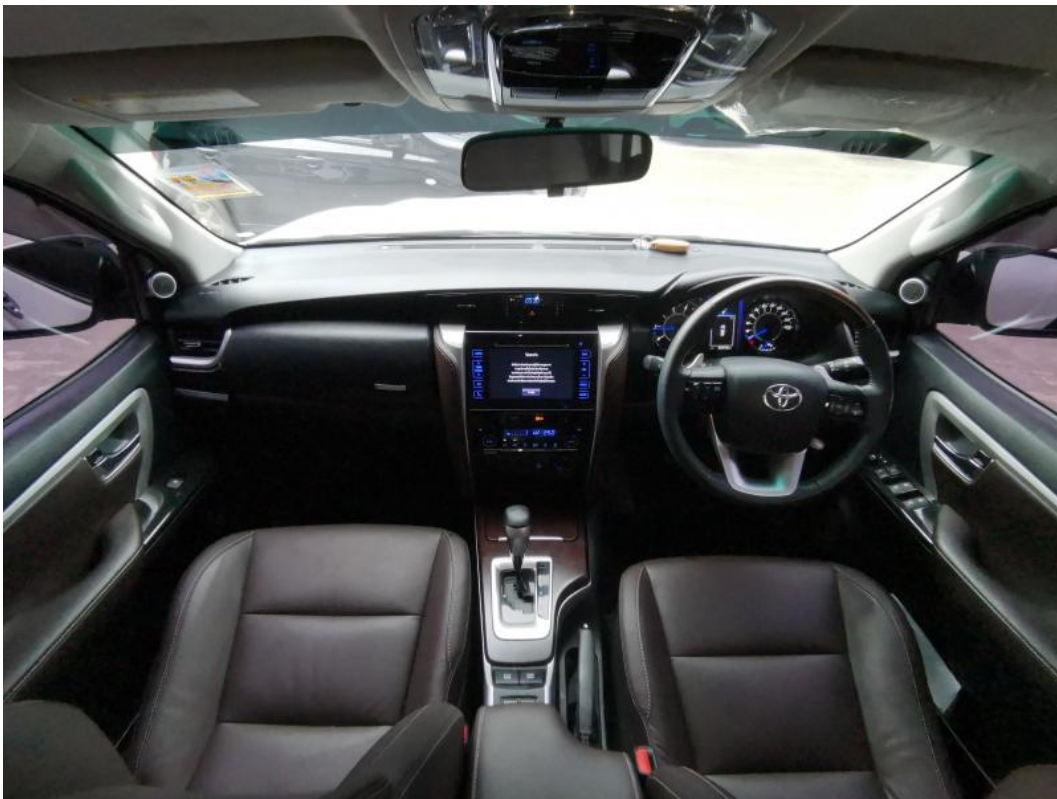
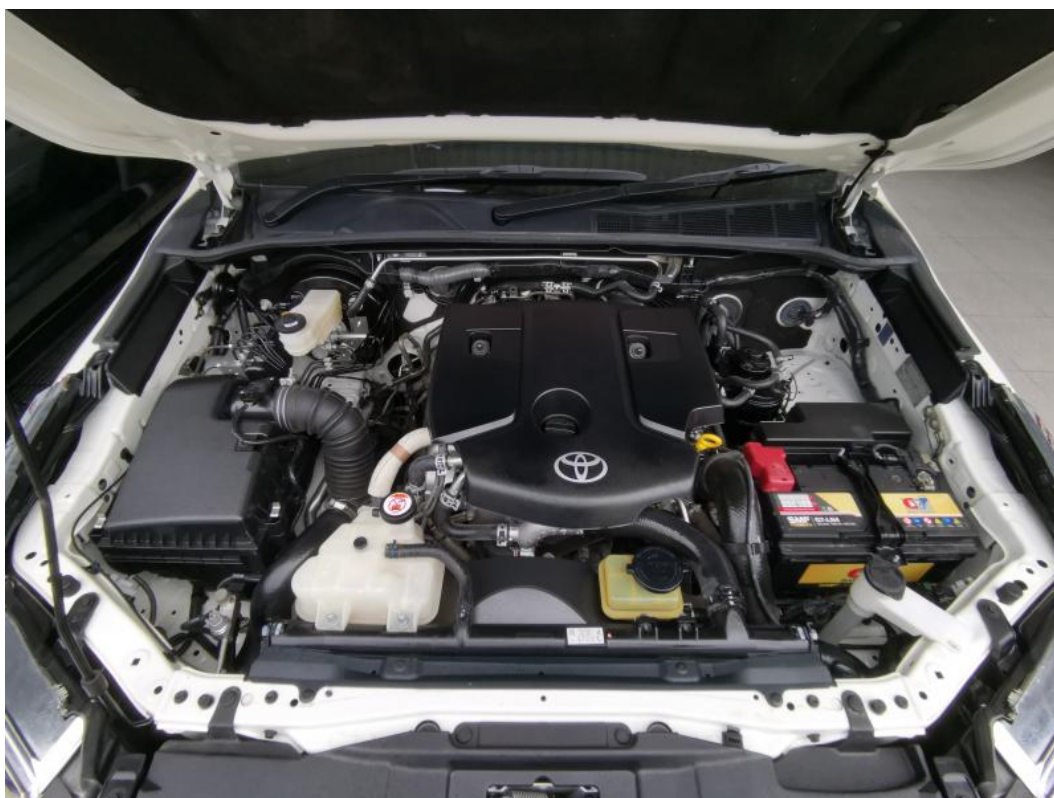
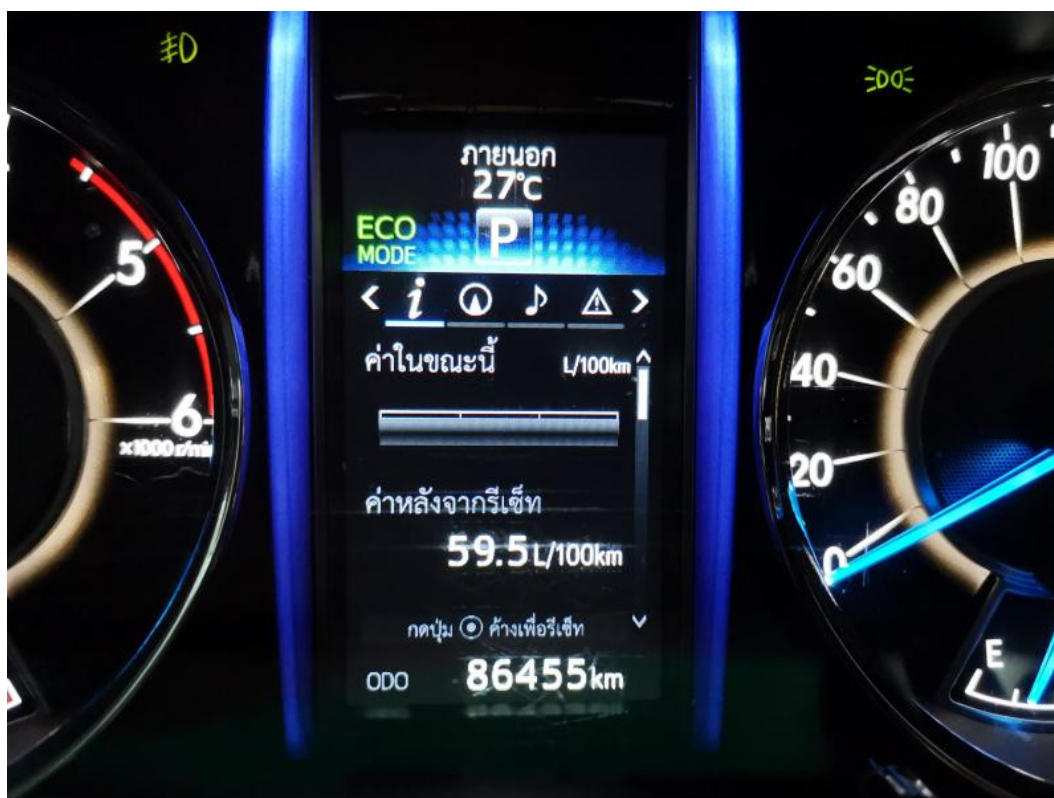
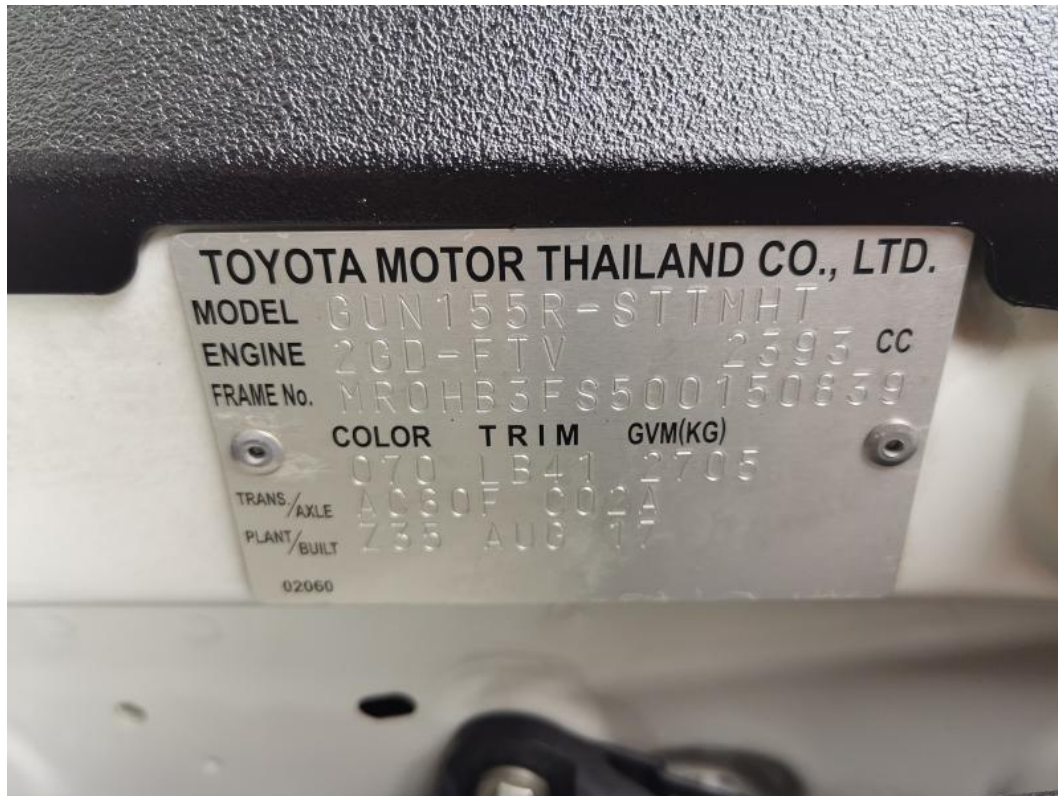
Door Molding ถลอก มี

กระจกหน้ารถ แตก S

ห้องของ สกปรก.รอยขีดข่วน บางส่วน

การจับซี่ รอยย่น.รอยขีดข่วน มี

ตกแต่งอื่นๆ รอยขีดข่วน บางส่วน

Headliner คราบ S

ตกแต่งอื่นๆ รอยย่น SS

Headliner รอยย่น S
