# U-Car Grading Report

# U-car Grading Report

รุ่น	PORSCHE CAYENNE S HYBRID		
สี	White		
รุ่นปี	2013	เลขไมล์	76,909กม.
แบบ	เลขตัวถัง	WP1ZZZ92ZDLA16038

ภายนอก	★★★★★
ภายใน	★★★★★
โครงสร้าง	สภาพดีเยี่ยม
เครื่องยนต์	สภาพดี
วันที่ตรวจสอบ	2019/4/2
สาขา	Sethi Car
ที่อยู่

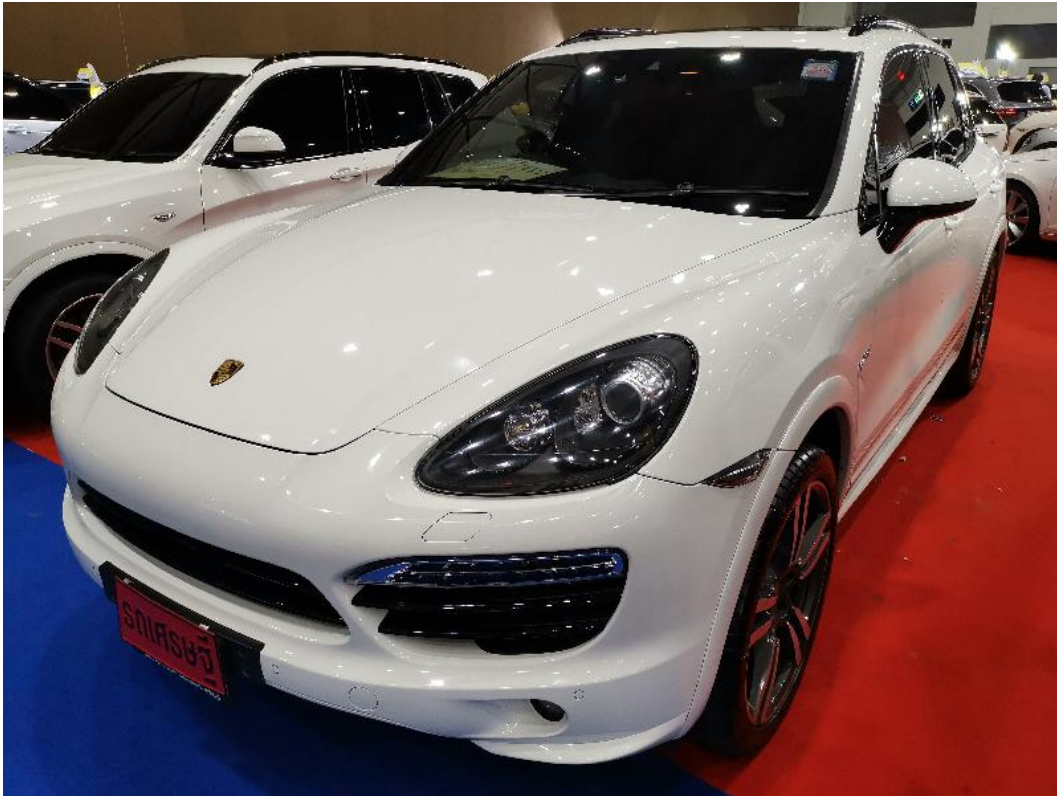
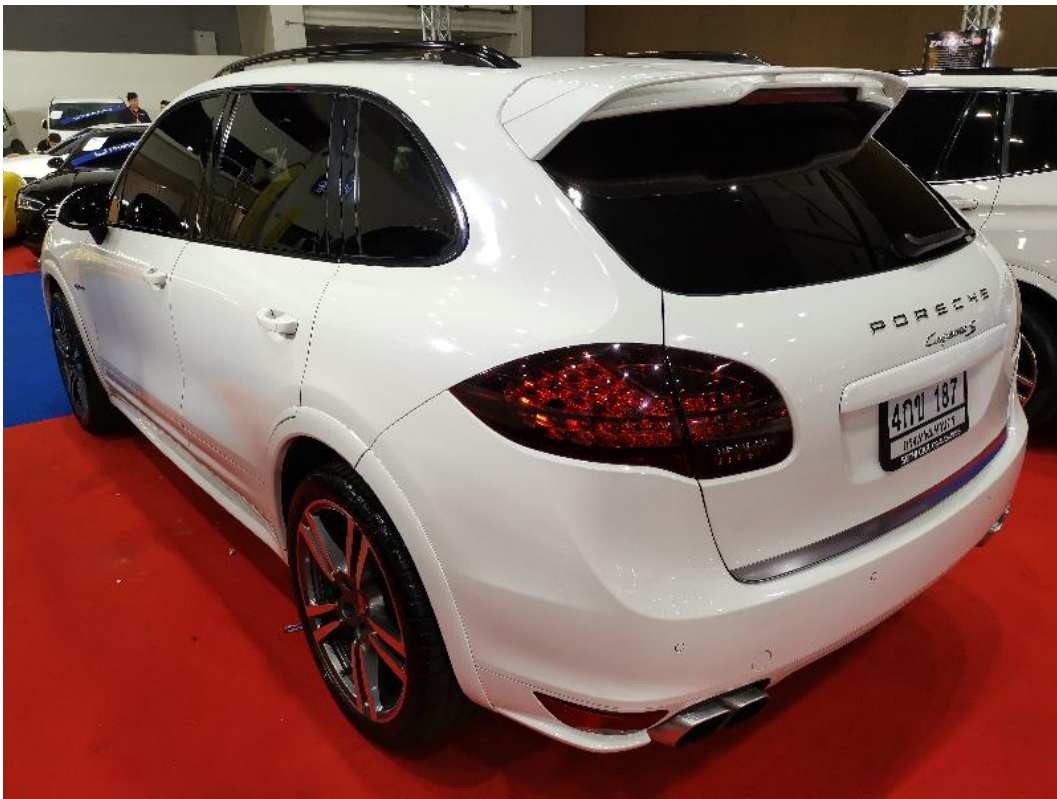
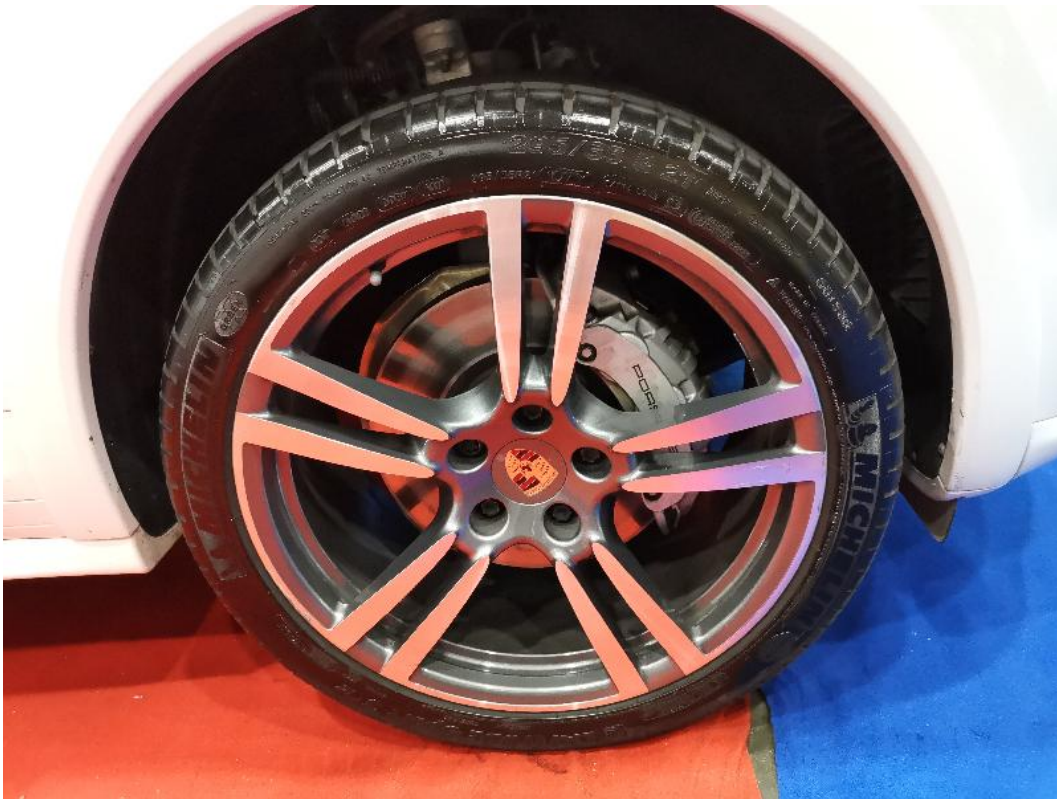
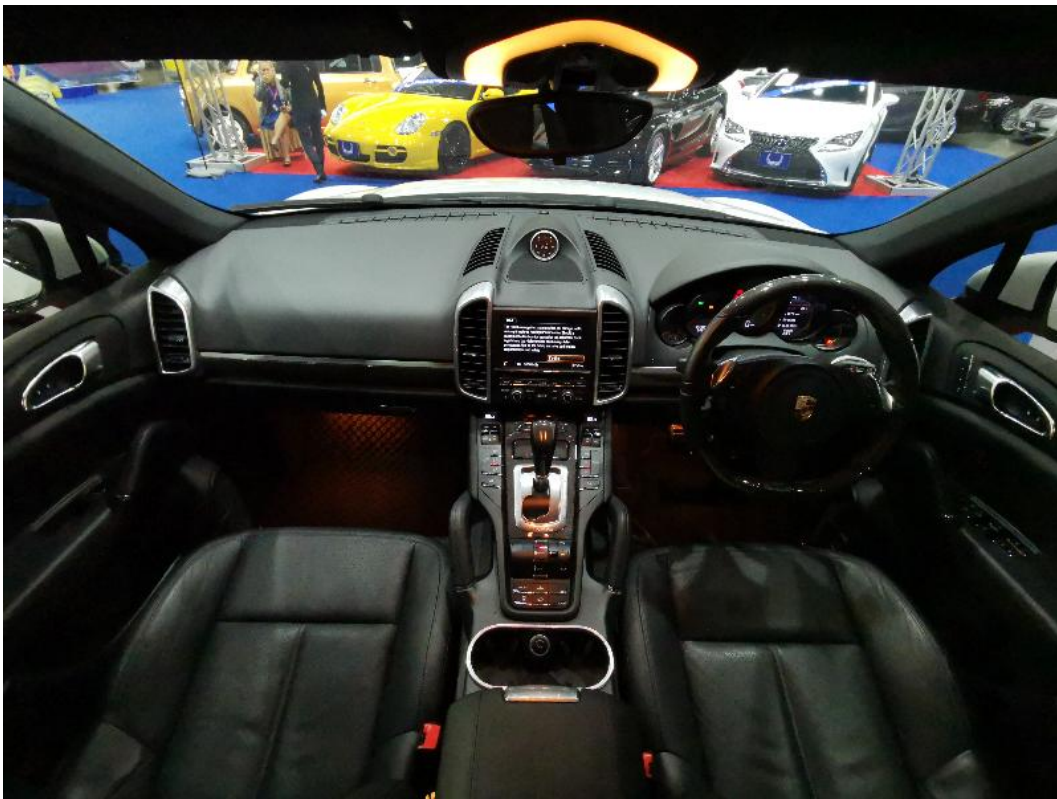
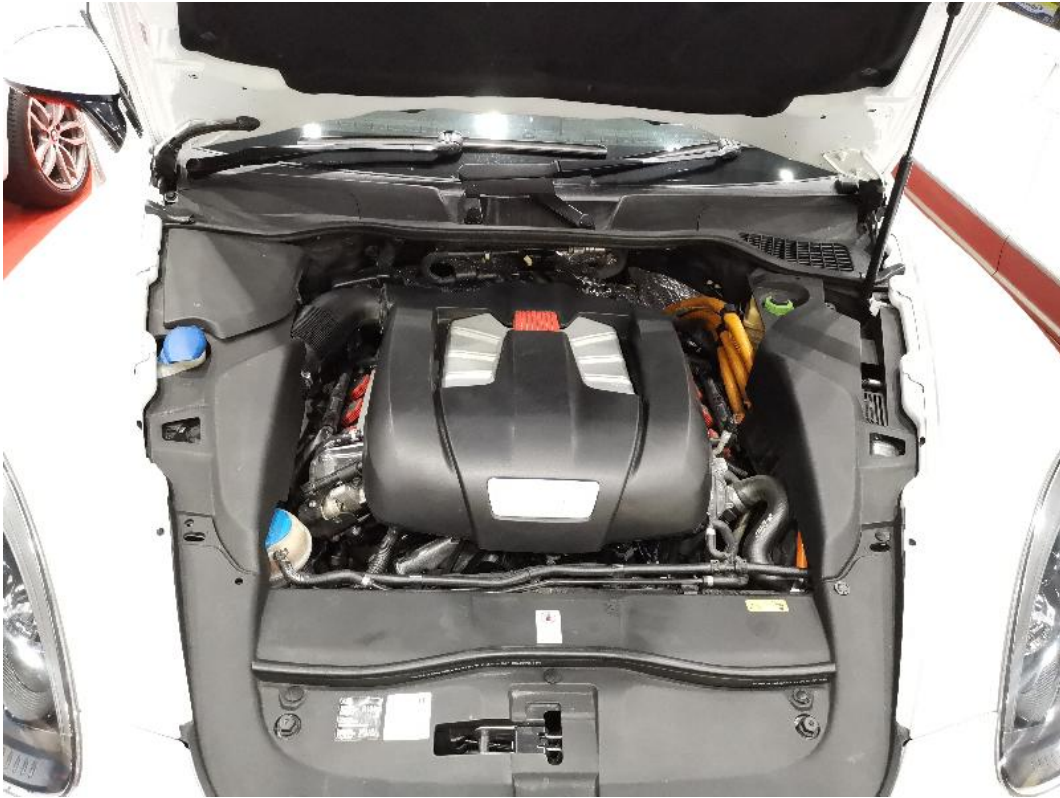
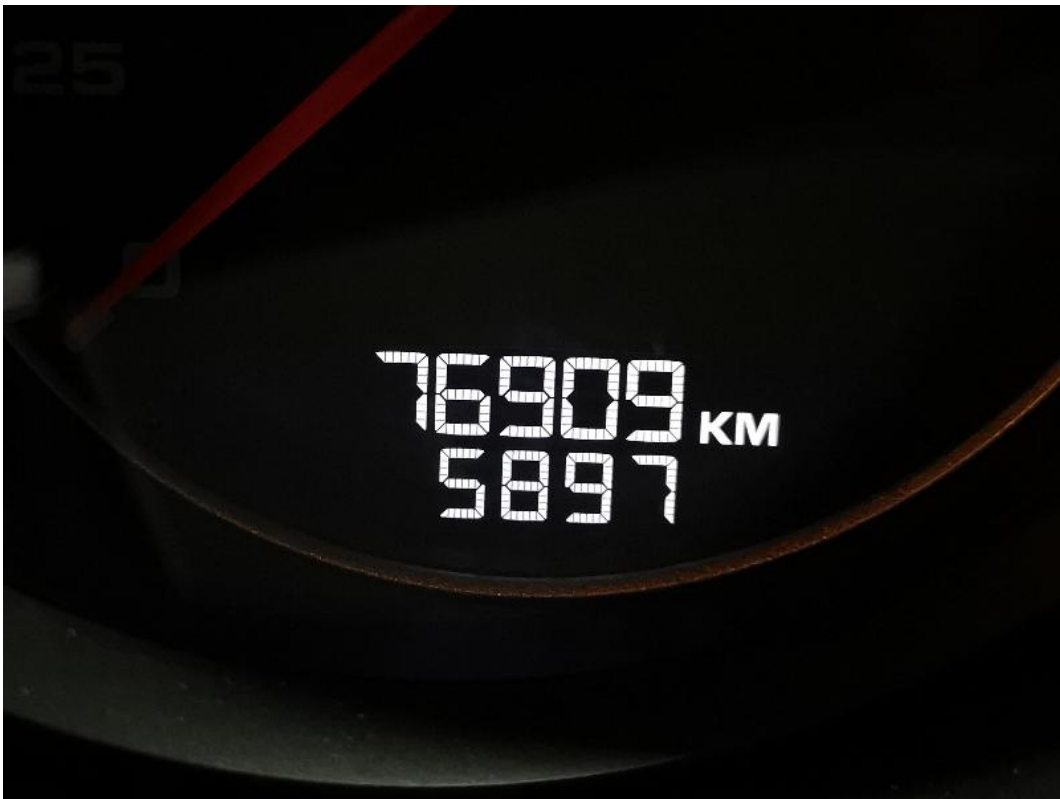
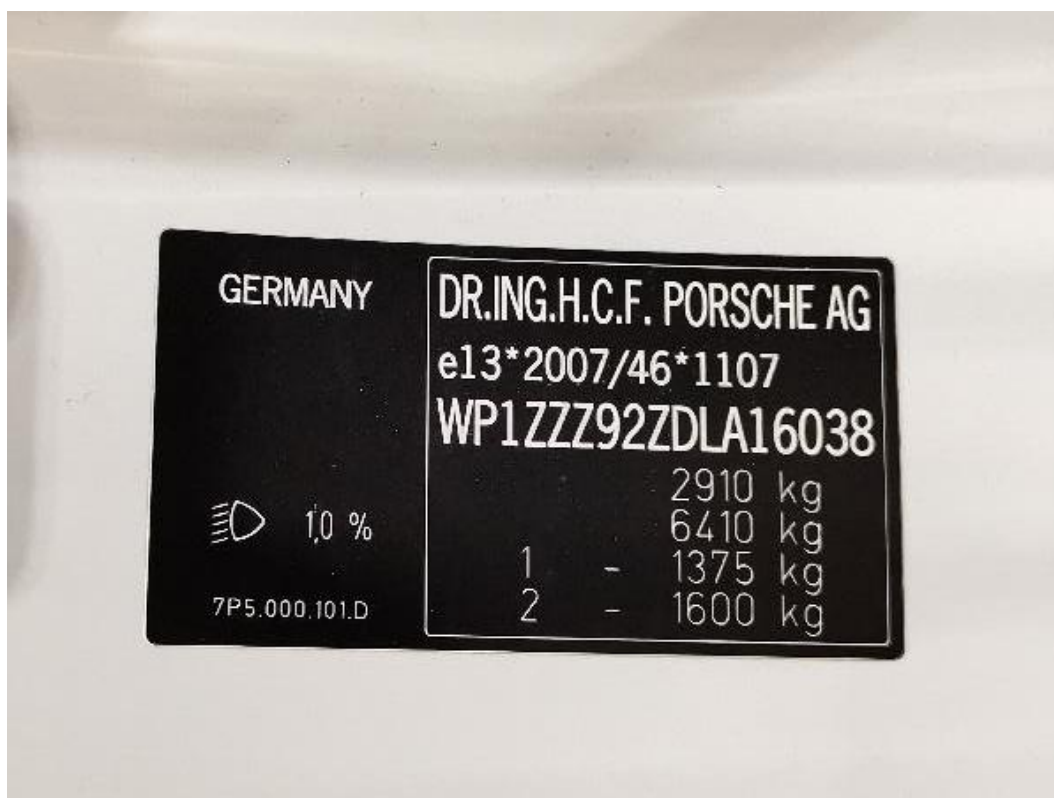
การวินิจฉัย CP 1

System Name	State
Airbag	OK
Gateway	OK
DME (Digital engine electronics)	OK
Tiptronic transmission control	OK
High-voltage battery	OK
High-voltage power electronics	OK
Instrument cluster	OK
Steering wheel electronic	OK
Additional compass instrument	OK
PCM/CDR (Communication Management/CD Radio)	OK
External amplifier	OK
Air conditioning	OK
A/C compressor	OK
Reversing camera	OK
Park Assist	OK

System Name	State
Level Control	OK
Electric power steering	OK
PSM (Porsche Stability Management)	OK
Front-end electronics	OK
<b>Rear-end electronics</b>	<b>Fault   2</b>
Left headlight	OK
Right headlight	OK
Driver-side seat memory	OK
Driver's door	OK
Passenger's door	OK
Rear left door	OK
Rear right door	OK
Adaptive cruise control(ACC)	OK
Rear lid	OK
Front camera	OK
