# U-Car Grading Report

# U-car Grading Report

รุ่น	HONDA BRIO		
สี	White	หมายเลขทะเบียน (Plate number)	กธ7010
รุ่นปี	2013	เลขไมล์	120,520กม.
แบบ	เลขตัวถัง	MRHDF1620EP101376

เครื่องยนต์	สภาพดี
วันที่ตรวจสอบ	2020/7/14
สาขา	SURAT AUTO SERVICE
ที่อยู่

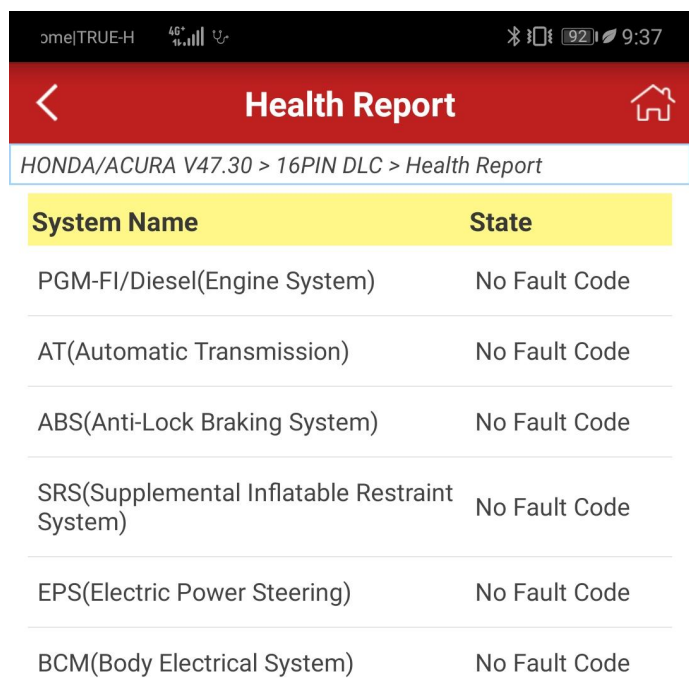
การวินิจฉัย CP 1

**Health Report**

HONDA/ACURA V47.30 > 16PIN DLC > Health Report

System Name	State
PGM-FI/Diesel(Engine System)	No Fault Code
AT(Automatic Transmission)	No Fault Code
ABS(Anti-Lock Braking System)	No Fault Code
SRS(Supplemental Inflatable Restraint System)	No Fault Code
EPS(Electric Power Steering)	No Fault Code
BCM(Body Electrical System)	No Fault Code
