U-Car Grading Report

รายงานผลการตรวจเช็คสภาพรถยนต์
ภายใต้การดูแลของสมาคมการประเมินสภาพรถยนต์ประเทศไทย

รุ่น	SUZUKI SWIFT 1.2 GL		
สี	White	หมายเลขทะเบียน (Plate number)	กต617
รุ่นปี	2018	เลขไมล์	36,947กม.
แบบ	เลขตัวถัง	MMSDZC63S00101575

เครื่องยนต์	สภาพดี
วันที่ตรวจสอบ	2021/5/27
สาขา	Kitrunroj Charoenyont(Nakhon Pathom Branch)
ที่อยู่

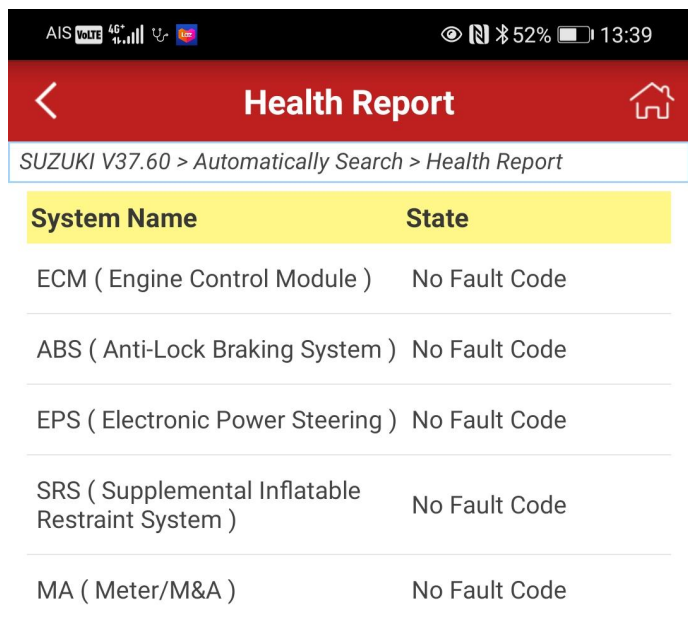
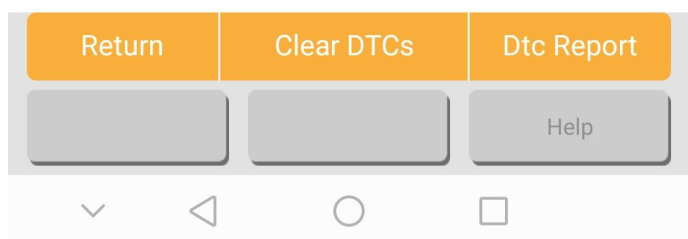
SUZUKI V37.60 > Automatically Search > Health Report

System Name	State
ECM (Engine Control Module)	No Fault Code
ABS (Anti-Lock Braking System)	No Fault Code
EPS (Electronic Power Steering)	No Fault Code
SRS (Supplemental Inflatable Restraint System)	No Fault Code
MA (Meter/M&A)	No Fault Code
