U-Car Grading Report

U-car Grading Report

รุ่น	FORD RANGER 2.2 SMARTCAB		
สี	White	หมายเลขทะเบียน (Plate number)	2ฒฆ4420
รุ่นปี	2017	เลขไมล์	91,607กม.
แบบ	เลขตัวถัง	MNBLM2080HW690686

วันที่ตรวจสอบ 2020/12/3

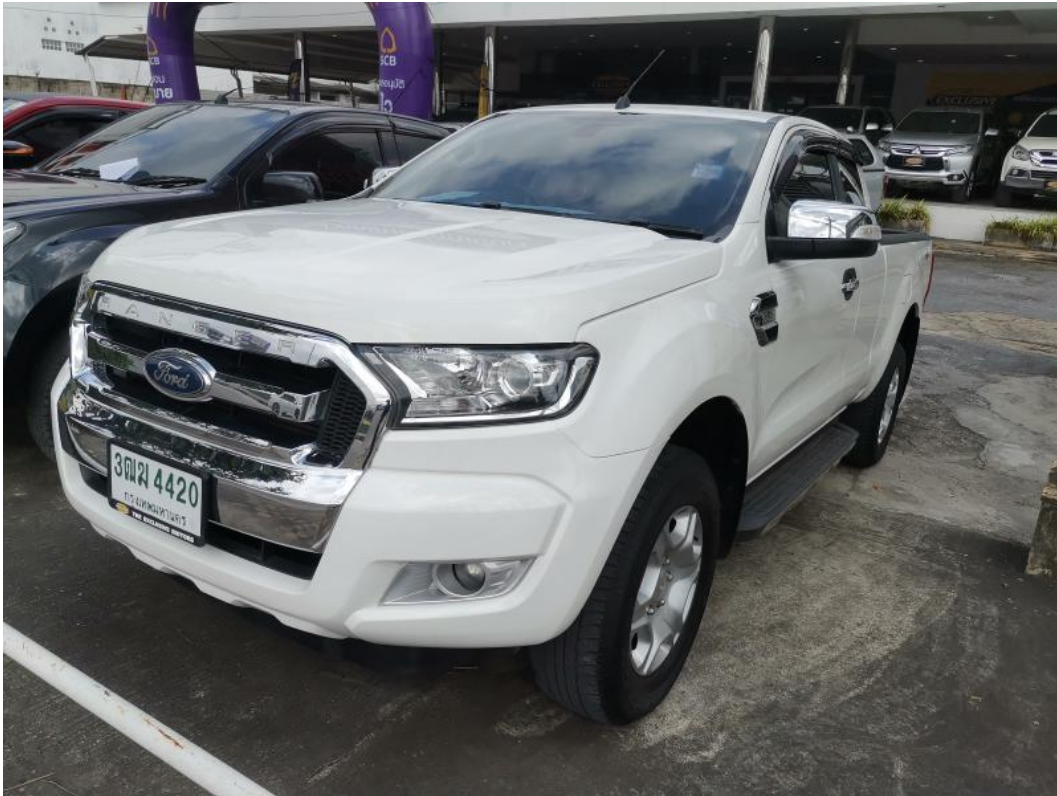
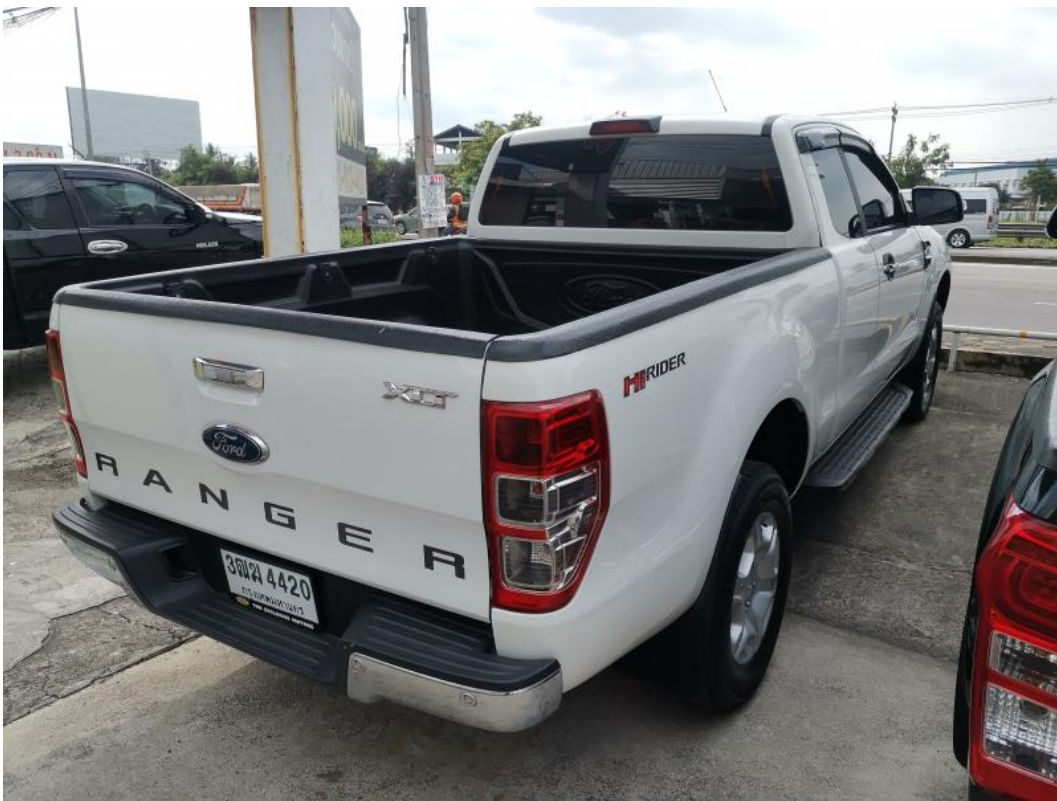
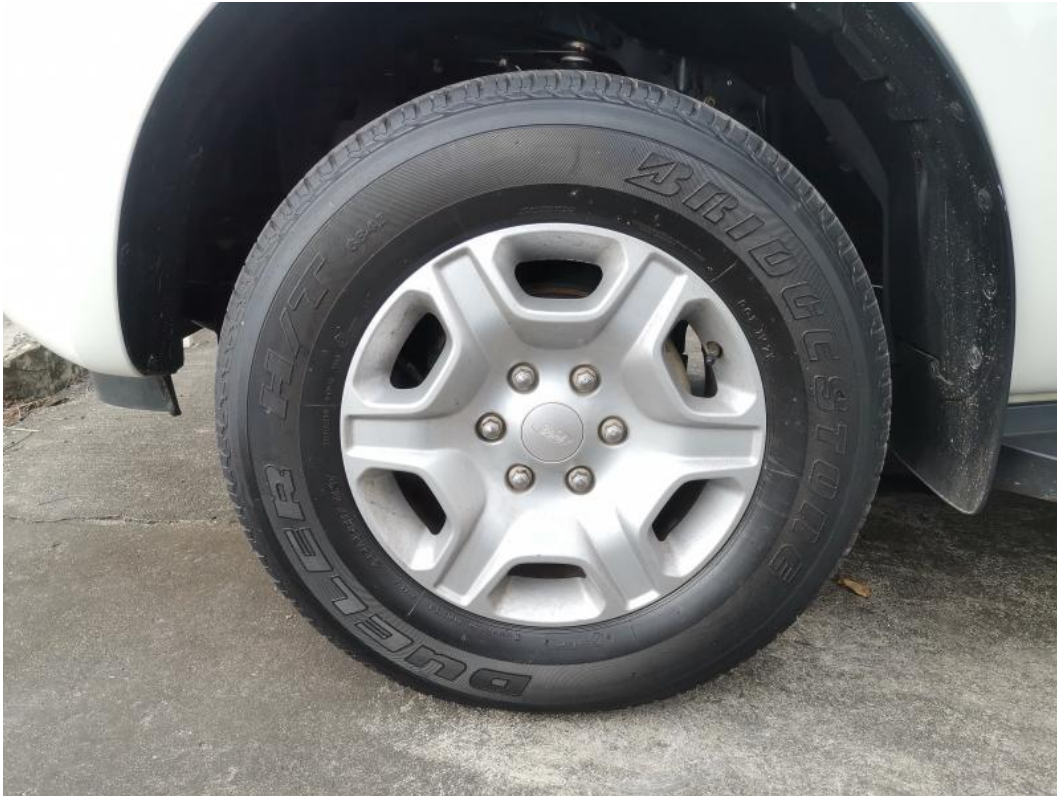
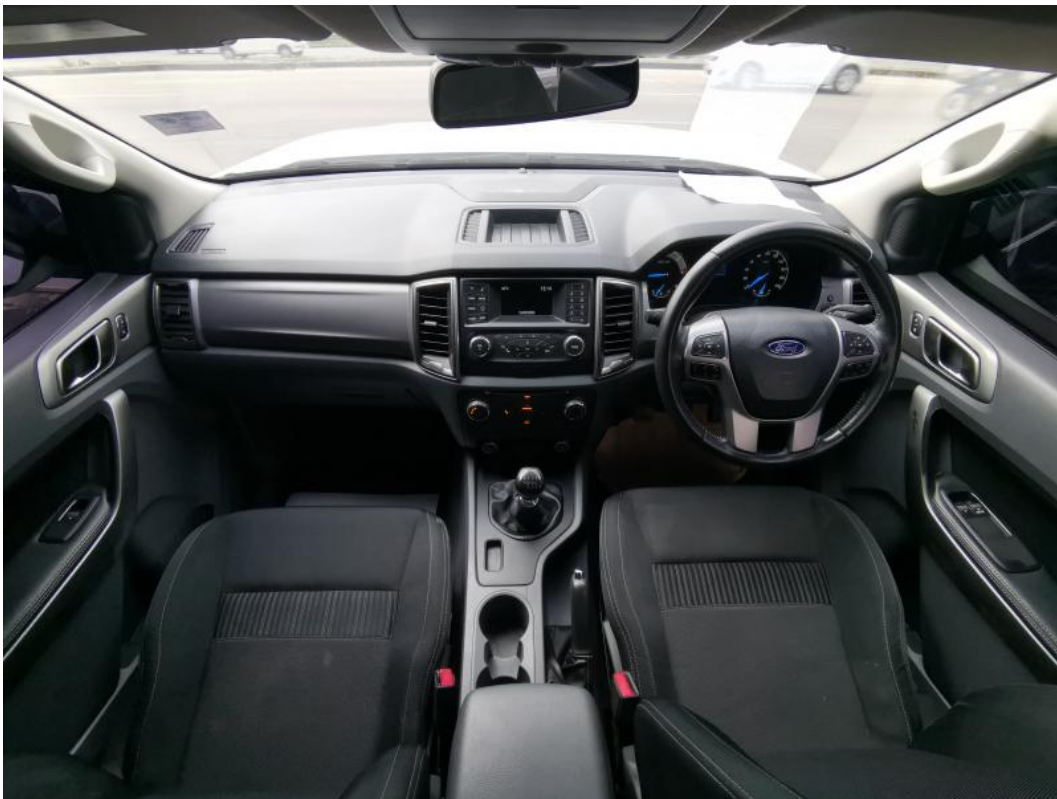
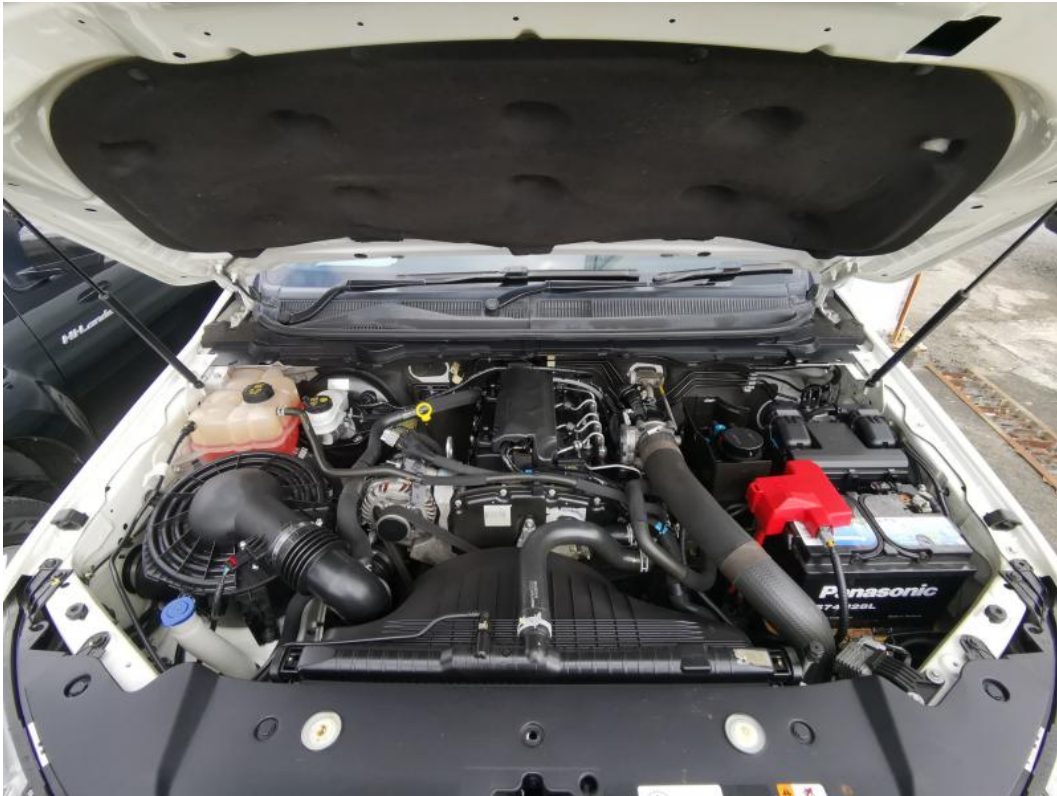
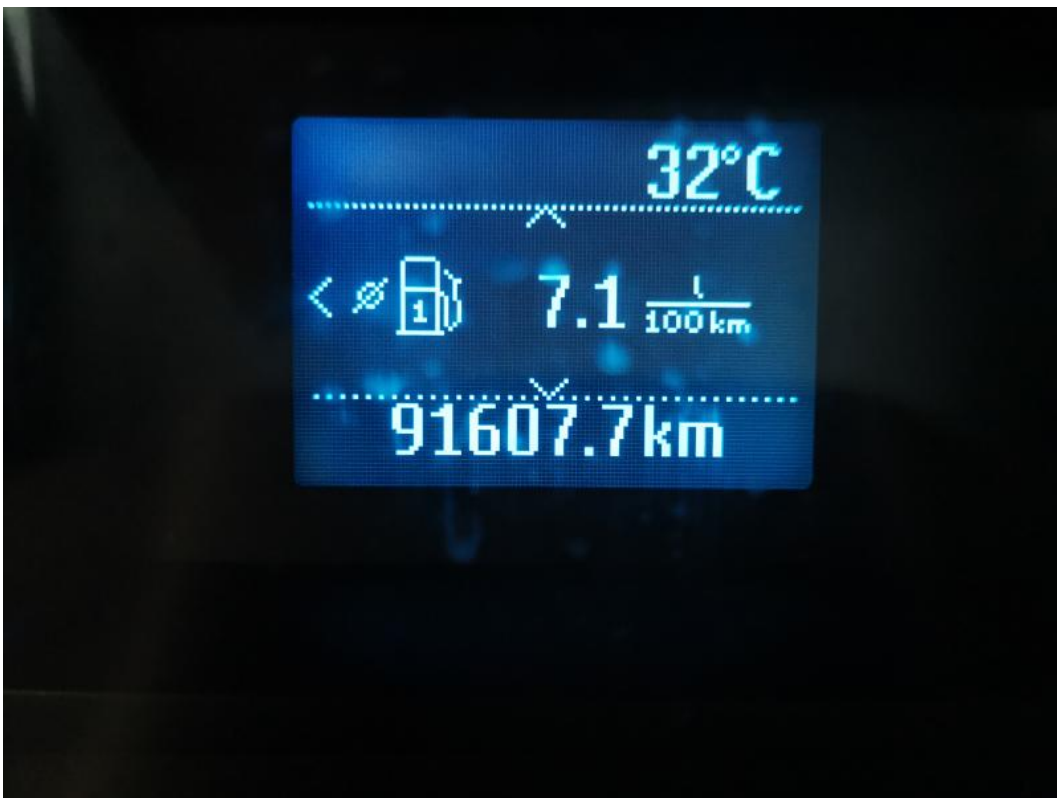
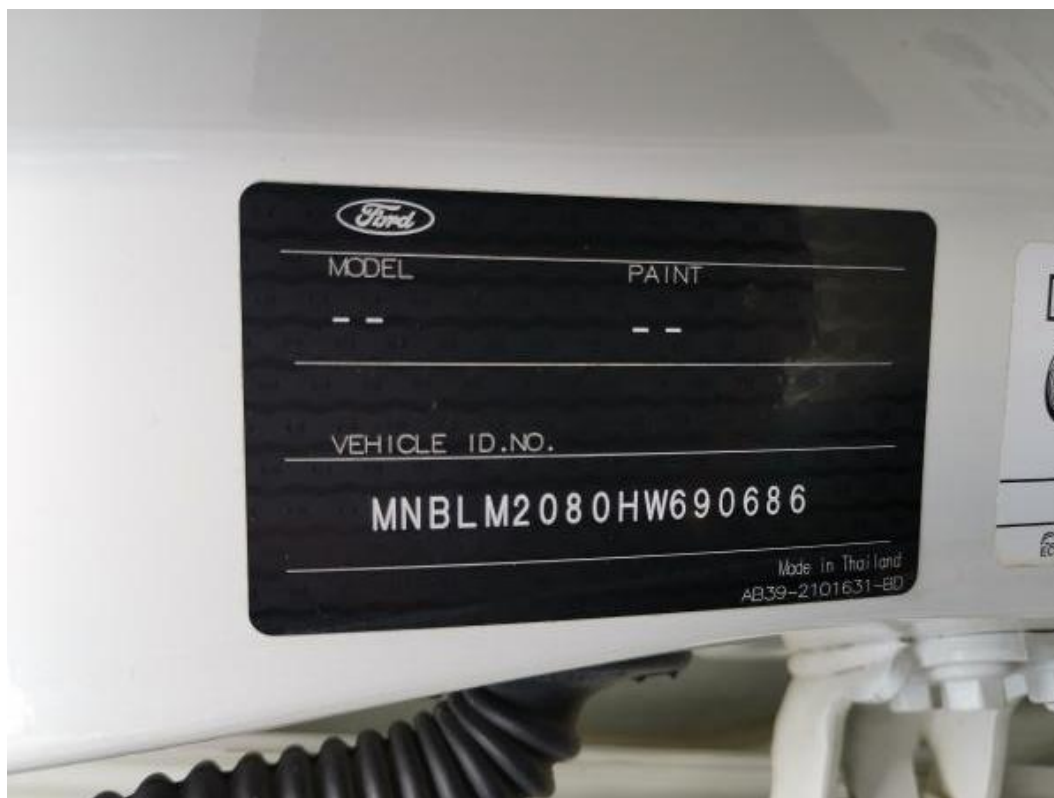
Front left fender ★★★★★	Bonnet / hood ★★★★★	Front bumper ★★★★★	Front right fender ★★★★★
Front left door ★★★★★			Front right door ★★★★★
Front left tire, alloy wheel, wheel cover ร่องยางระดับ 5 ★★★★★			Front right tire, alloy wheel, wheel cover ร่องยางระดับ 5 ★★★★★
Left side step / side spoiler ★★★★★			Right side step / side spoiler ★★★★★
Left back tire, alloy wheel, wheel cover ร่องยางระดับ 5 ★★★★★			Right back tire, alloy wheel, wheel cover ร่องยางระดับ 5 ★★★★★
Rear left door ★★★★★			Rear right door ★★★★★
Left wheel well (outer) ★★★★★			Right wheel well (outer) ★★★★★
Roof ★★★★★	Truck bed ★★★★★	Back rear spoiler & under spoiler ★★★★★	Back panel ★★★★★

[หน้าต่าง]
กระจกหน้ารถ หินกระเด็น บางส่วน

[ภายใน]
การขับซี รอยย่น,รอยขีดข่วน มี
ตกแต่งอื่นๆ รอยขีดข่วน บางส่วน
Headliner รอยย่น M
ตกแต่งอื่นๆ รอยย่น SS

Steering wheel ★★★★☆
Dashboard ★★★★★	Front right seat ★★★★☆
Front left seat ★★★★★	Front and back right door trim ★★★★★
Front and back left door trim ★★★★★	Console ★★★★★
Rear seat ★★★★★	Luggage room ★★★★★
