U-Car Grading Report

U-car Grading Report

รุ่น	SUZUKI SWIFT 1.25 GLX		
สี	Deep blue	หมายเลขทะเบียน (Plate number)	2กร5614
รุ่นปี	2013	เลขไมล์	51,177กม.
แบบ	เลขตัวถัง	MMSHZC72S00144192

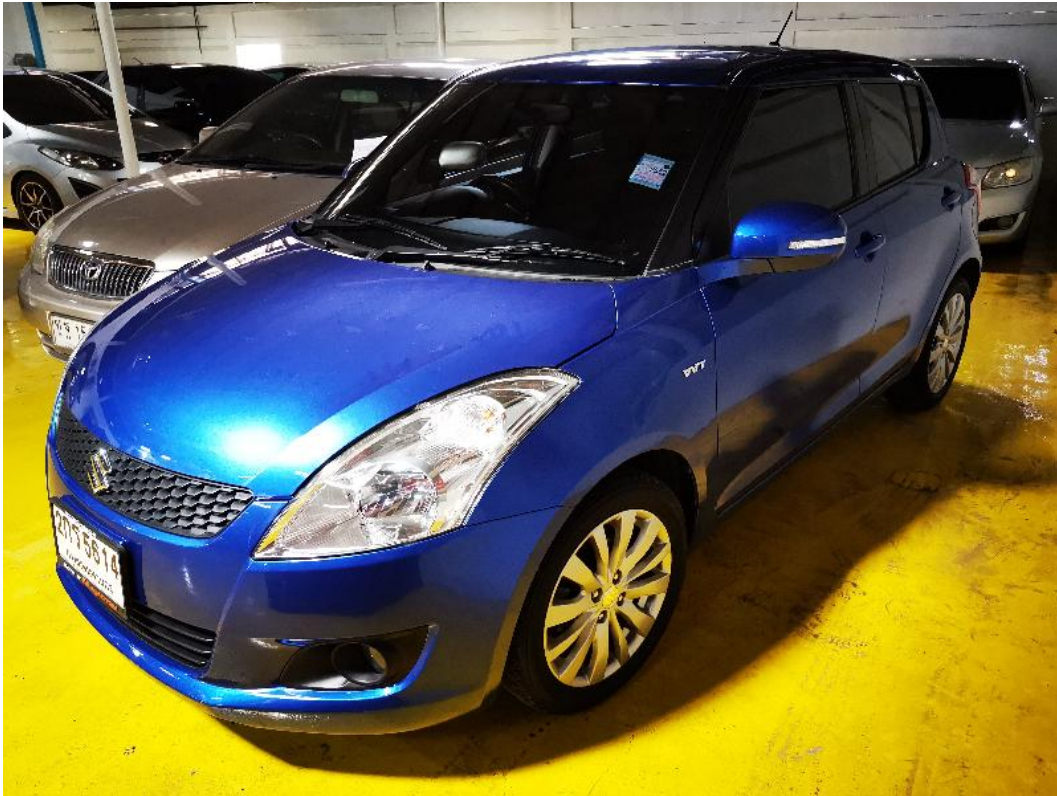
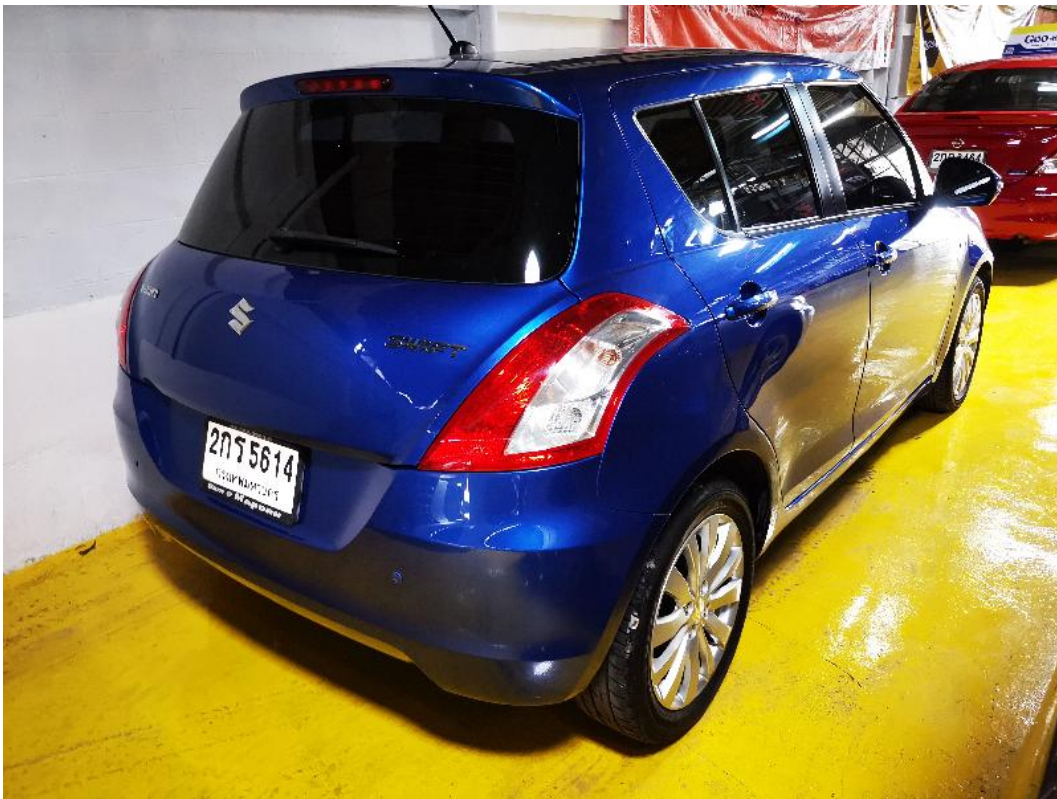
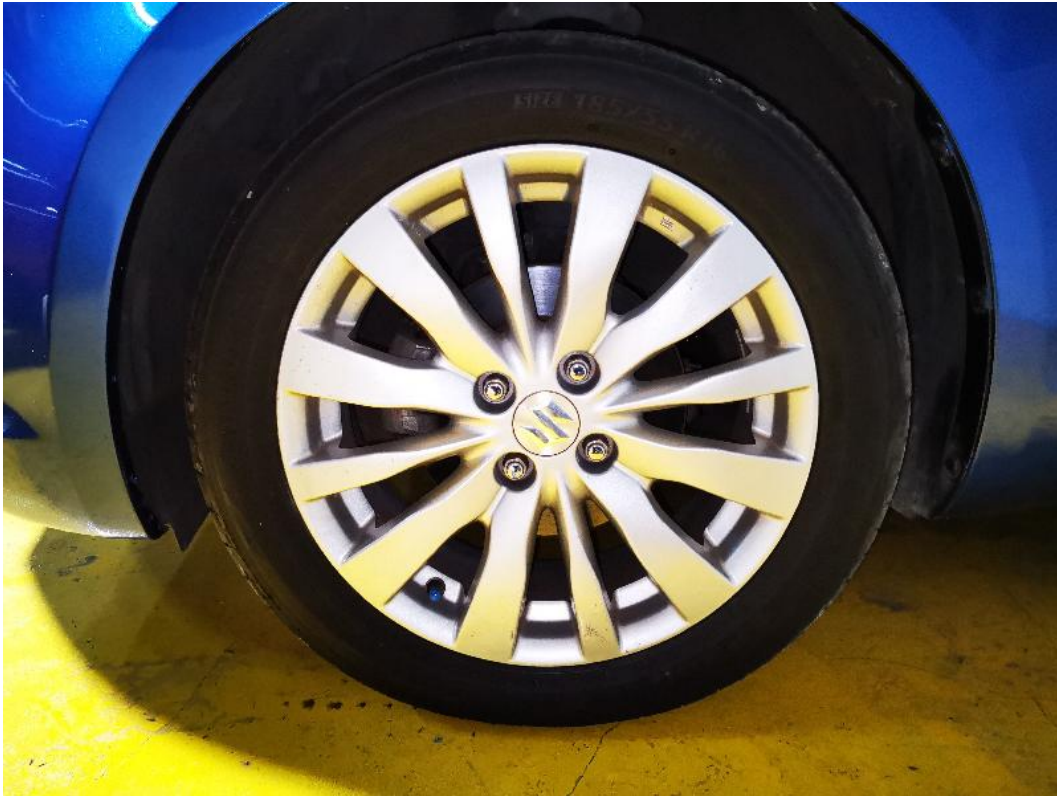
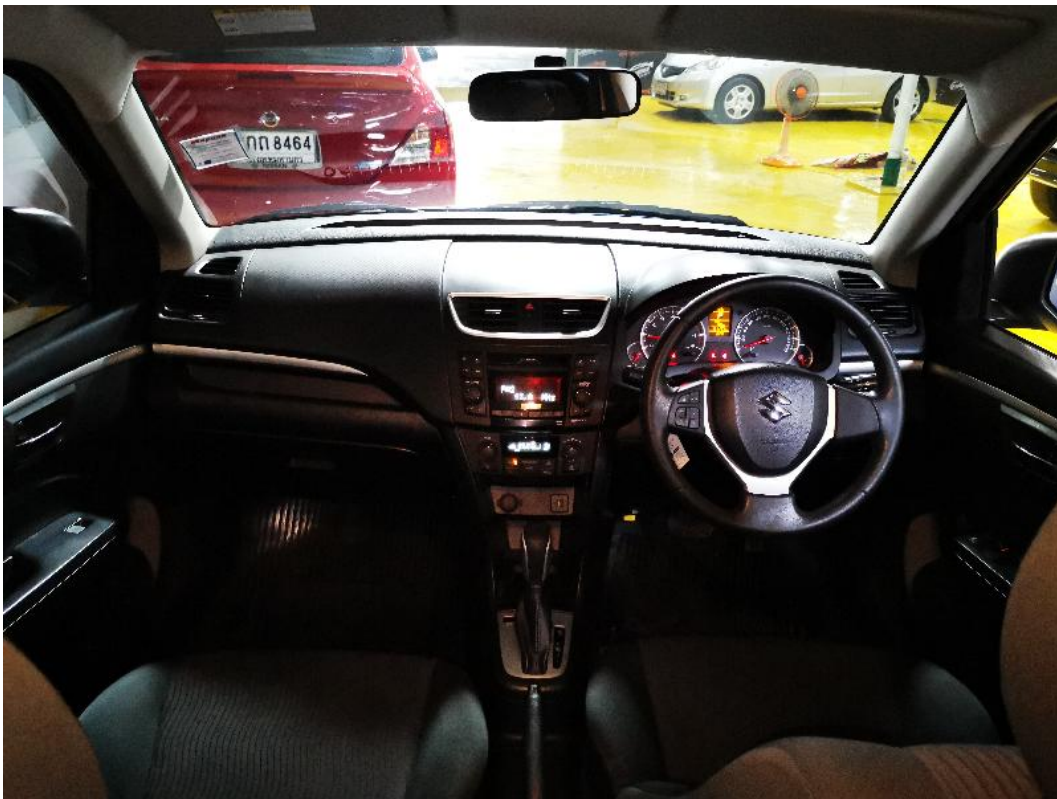
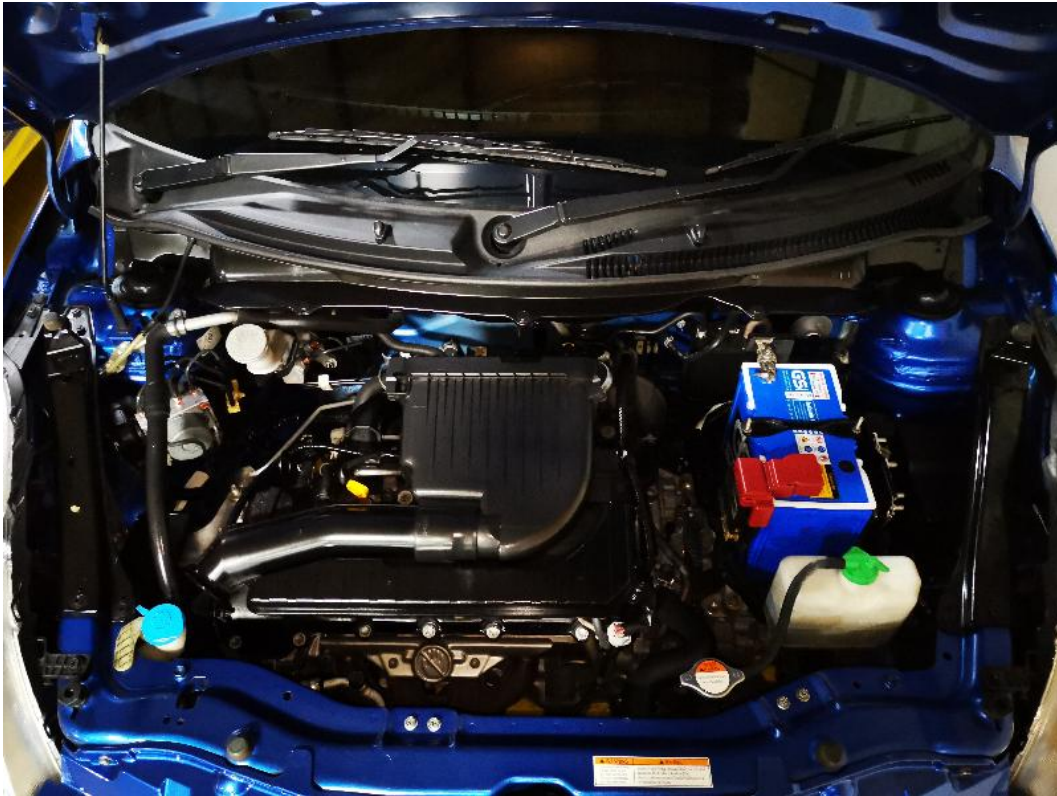
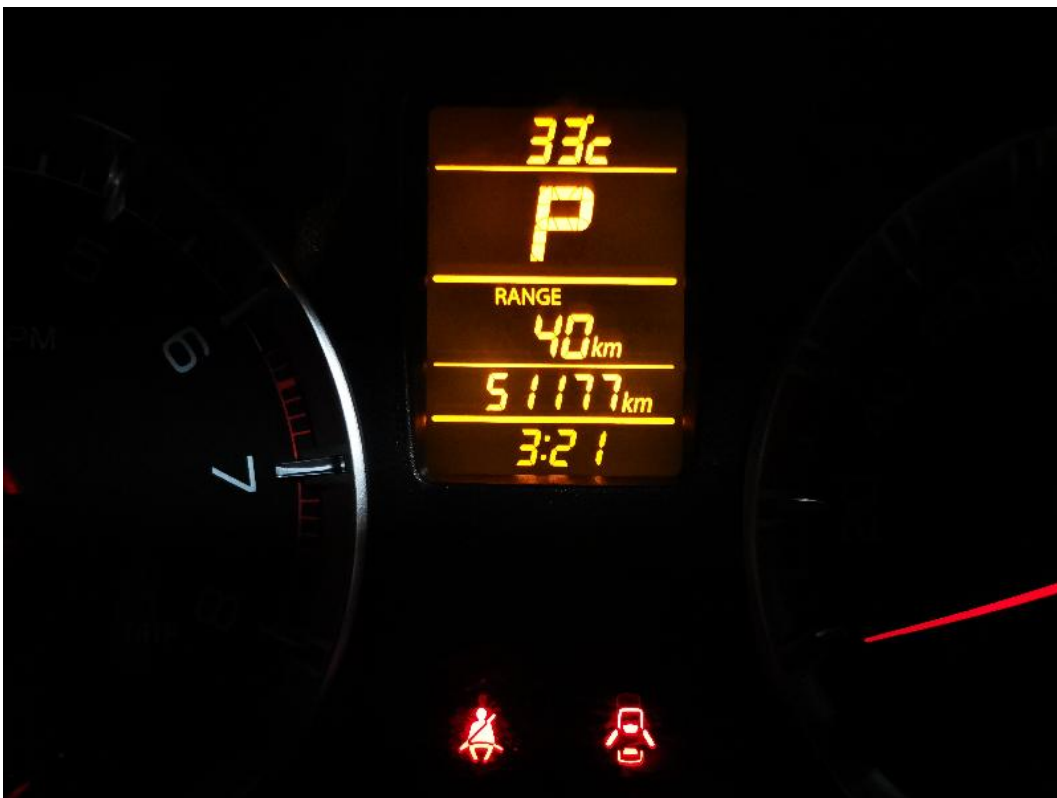
<p>Front left fender ★★★★★</p> <p>Front left tire, alloy wheel, wheel cover ร่องยางระดับ 7 ★★★★★</p> <p>Front left door ★★★★★</p> <p>Left side step / side spoiler ★★★★★</p> <p>Rear left door ★★★★★</p> <p>Left back tire, alloy wheel, wheel cover ร่องยางระดับ 7 ★★★★★</p> <p>Left back fender ★★★★★</p> <p>Roof ★★★★★</p> <p>Dashboard ★★★★★</p> <p>Front left seat ★★★★★</p> <p>Front and back left door trim ★★★★★</p> <p>Rear seat ★★★★★</p>		<p>Bonnet / hood ★★★★★</p> <p>Front bumper ★★★★★</p> <p>Front right fender ★★★★★</p> <p>Front right tire, alloy wheel, wheel cover ร่องยางระดับ 7 ★★★★★</p> <p>Front right door ★★★★★</p> <p>Right side step / side spoiler ★★★★★</p> <p>Rear right door ★★★★★</p> <p>Right front tire, alloy wheel, wheel cover ร่องยางระดับ 7 ★★★★★</p> <p>Right back fender ★★★★★</p> <p>Trunk lid / boot lid ★★★★★</p> <p>Back rear spoiler & under spoiler ★★★★★</p> <p>Back rear bumper ★★★★★</p> <p>Steering wheel ★★★★☆</p> <p>Front right seat ★★★★☆</p> <p>Front and back right door trim ★★★★★</p> <p>Console ★★★★★</p> <p>Luggage room ★★★★★</p>	<p>[หน้าต่าง] กระจกหน้ารถ หินกระเด็น บางส่วน</p> <p>[ภายใน] ห้องของ สกปรก.รอยขีดข่วน บางส่วน การขัดสี รอยย่น.รอยขีดข่วน มีที่เขี้ยวบุหรื,ที่วางเครื่องดื่ม รอยย่น.รอยขีดข่วน มี Sun visor รอยย่น.ถลอก SS ตกแต่งอื่นๆ รอยขีดข่วน บางส่วน Headliner รอยย่น S ตกแต่งอื่นๆ รอยย่น S</p>

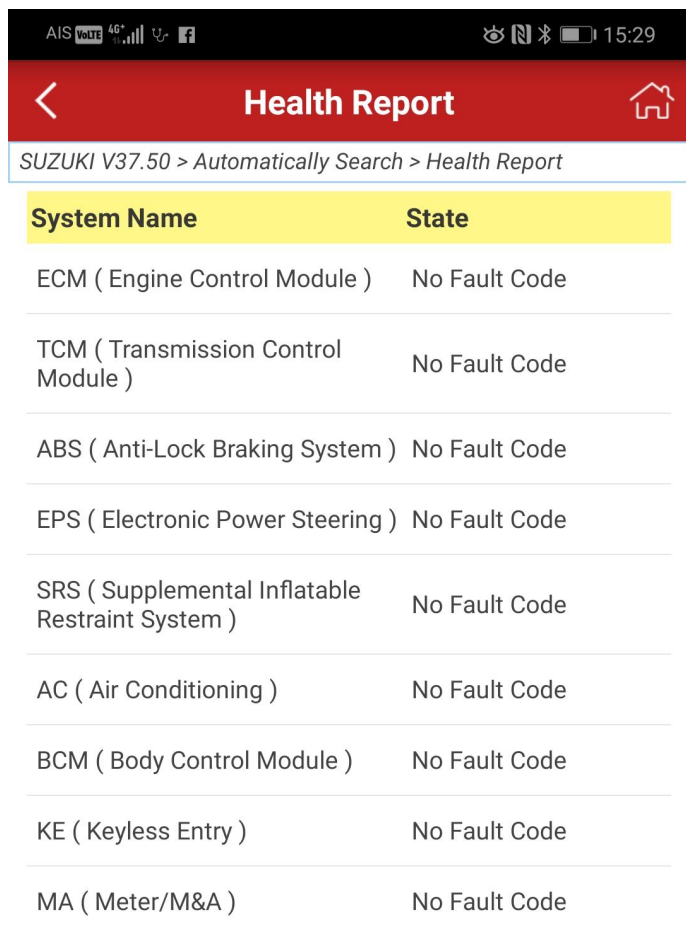
Health Report

System Name	State
ECM (Engine Control Module)	No Fault Code
TCM (Transmission Control Module)	No Fault Code
ABS (Anti-Lock Braking System)	No Fault Code
EPS (Electronic Power Steering)	No Fault Code
SRS (Supplemental Inflatable Restraint System)	No Fault Code
AC (Air Conditioning)	No Fault Code
BCM (Body Control Module)	No Fault Code
KE (Keyless Entry)	No Fault Code
MA (Meter/M&A)	No Fault Code
