U-Car Grading Report

รายงานผลการตรวจเช็คสภาพรถยนต์
ภายใต้การดูแลของสมาคมการประเมินสภาพรถยนต์ประเทศญี่ปุ่น

รุ่น	HONDA CIVIC 1.8 E		
สี	Grey	หมายเลขทะเบียน (Plate number)	ขฝ6755
รุ่นปี	2012	เลขไมล์	116,167กม.
แบบ	เลขตัวถัง	MRHFB2630CP202245

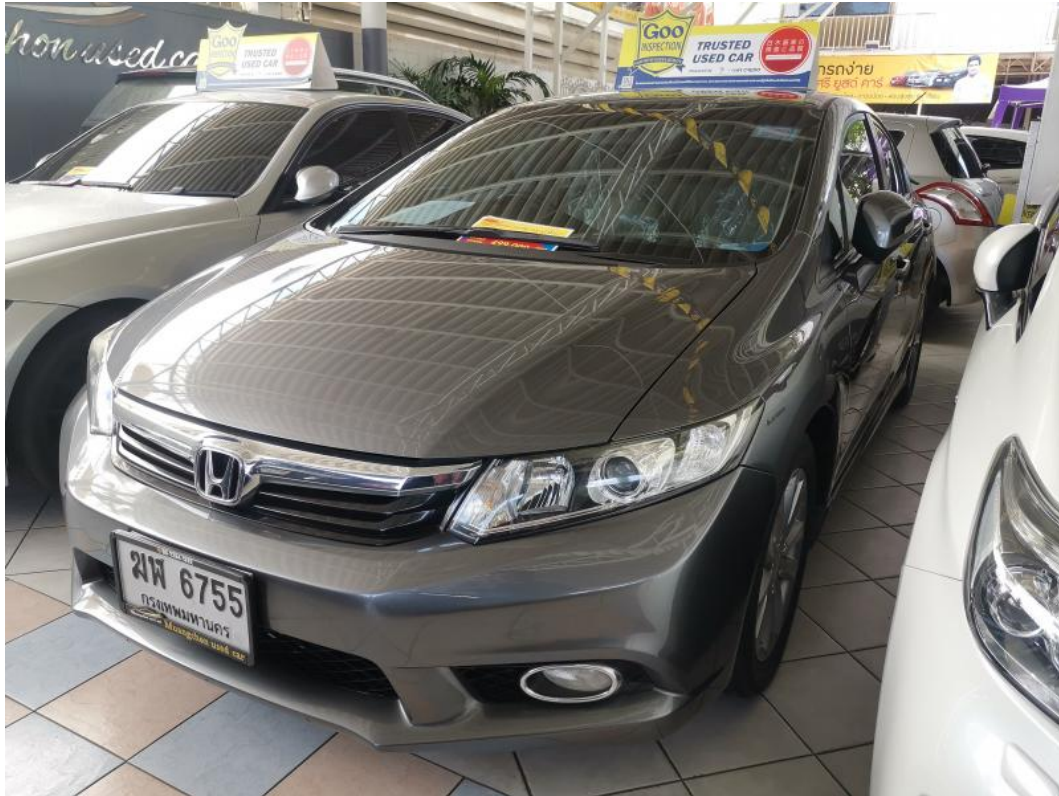
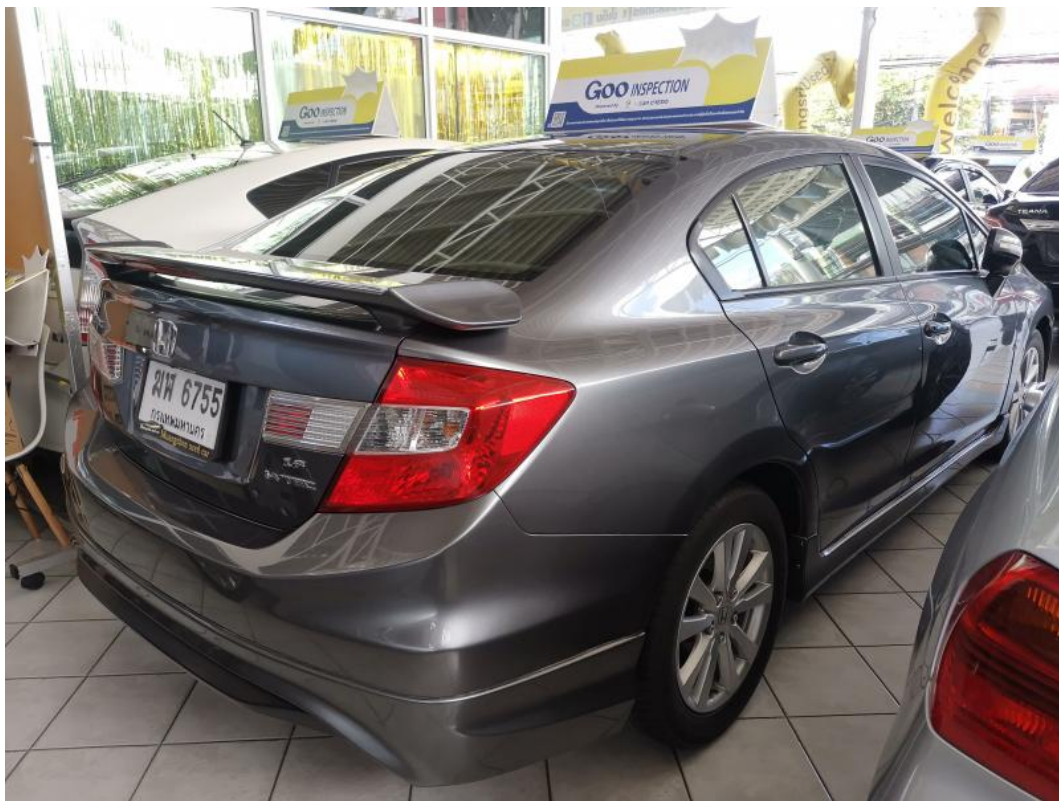
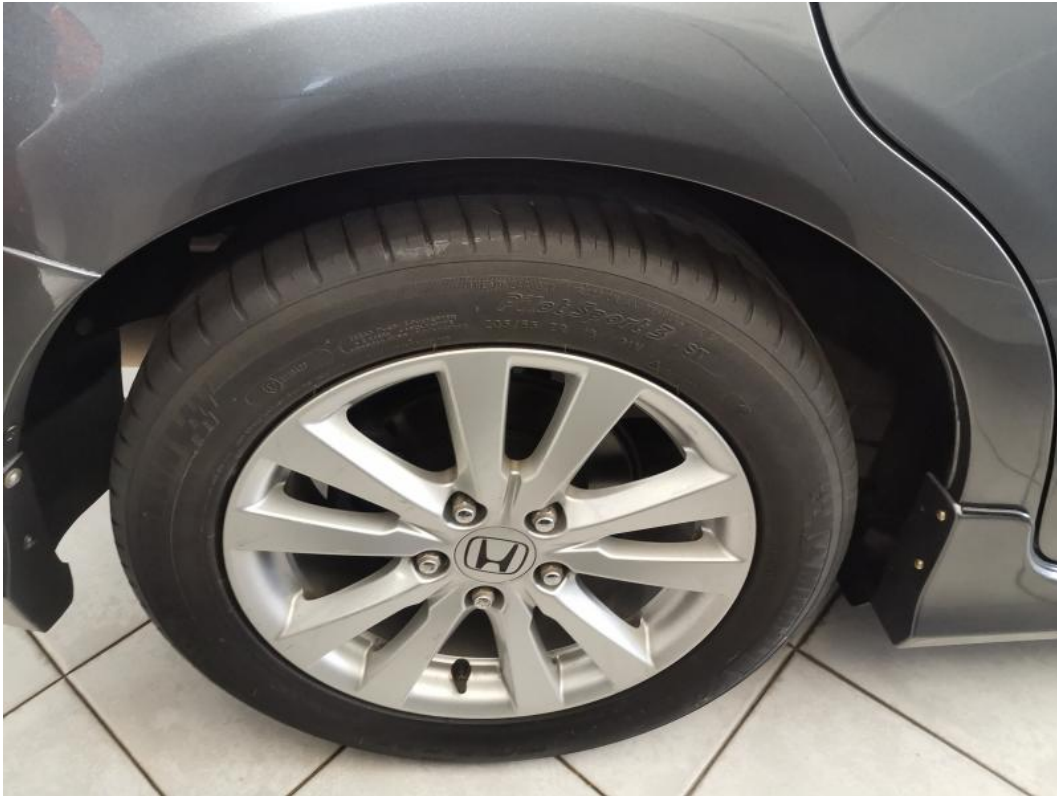
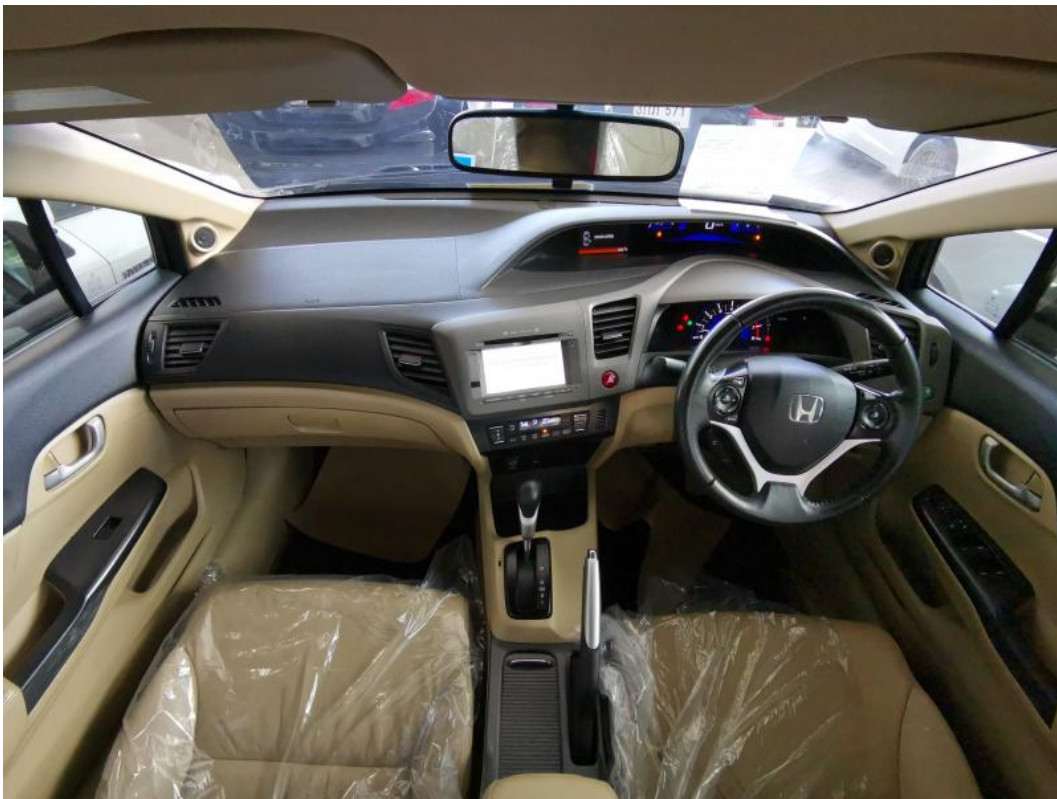
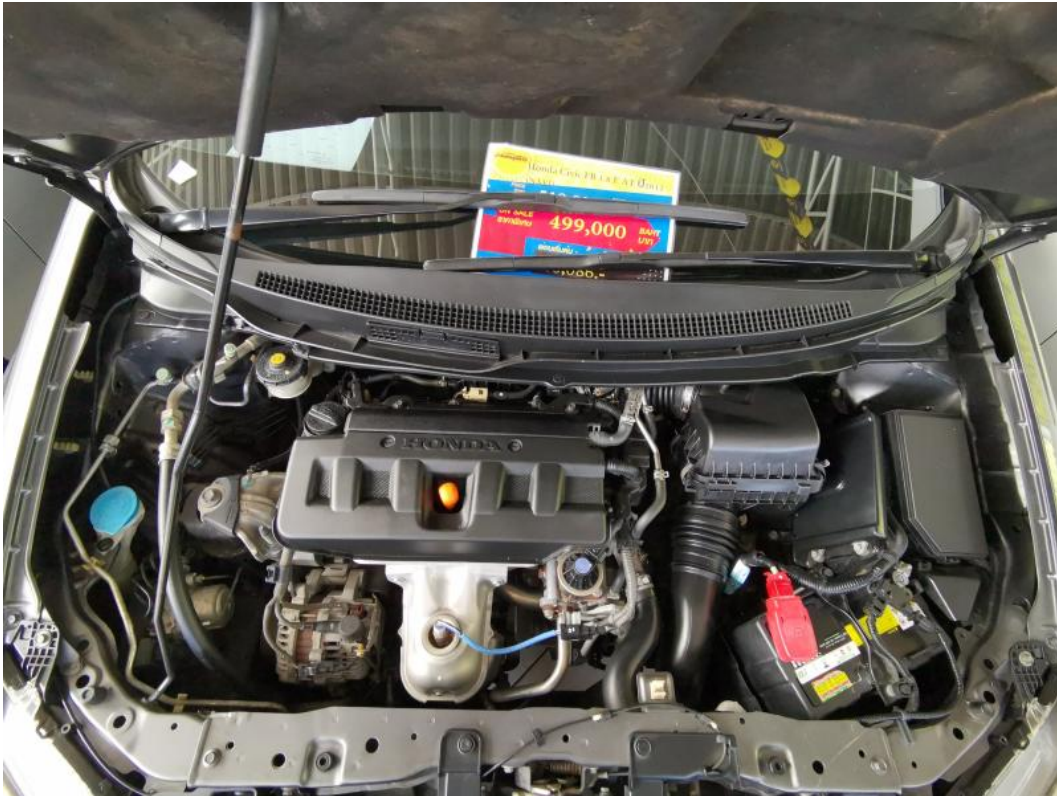
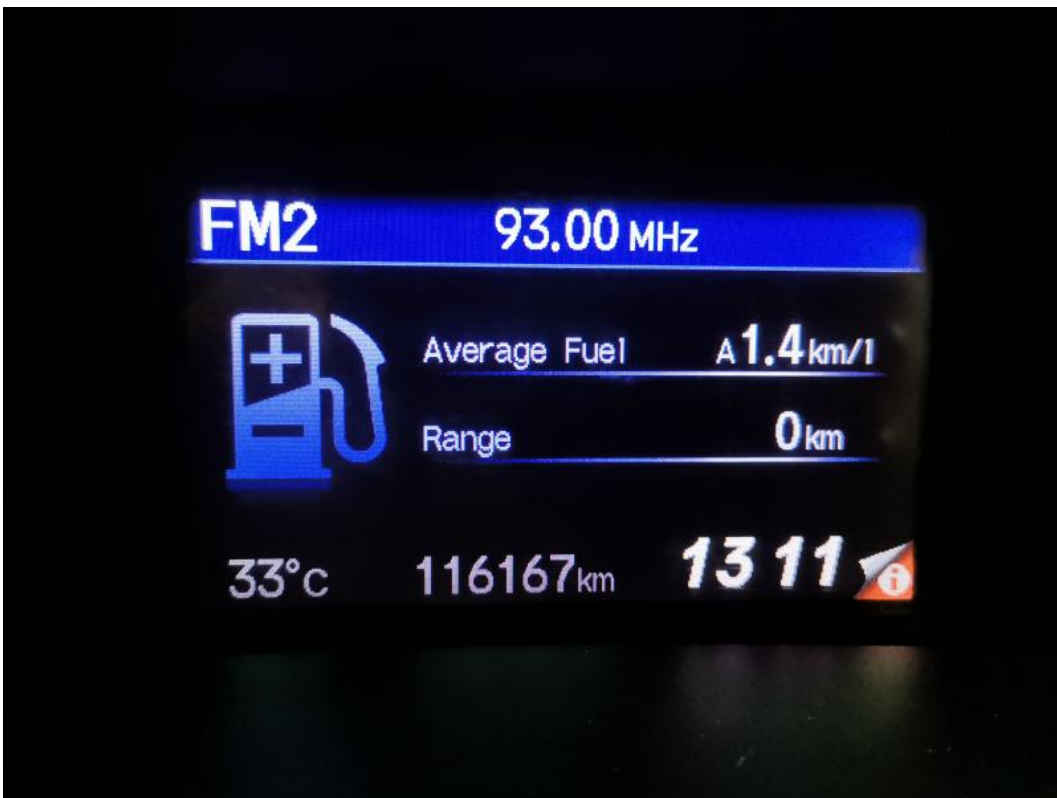
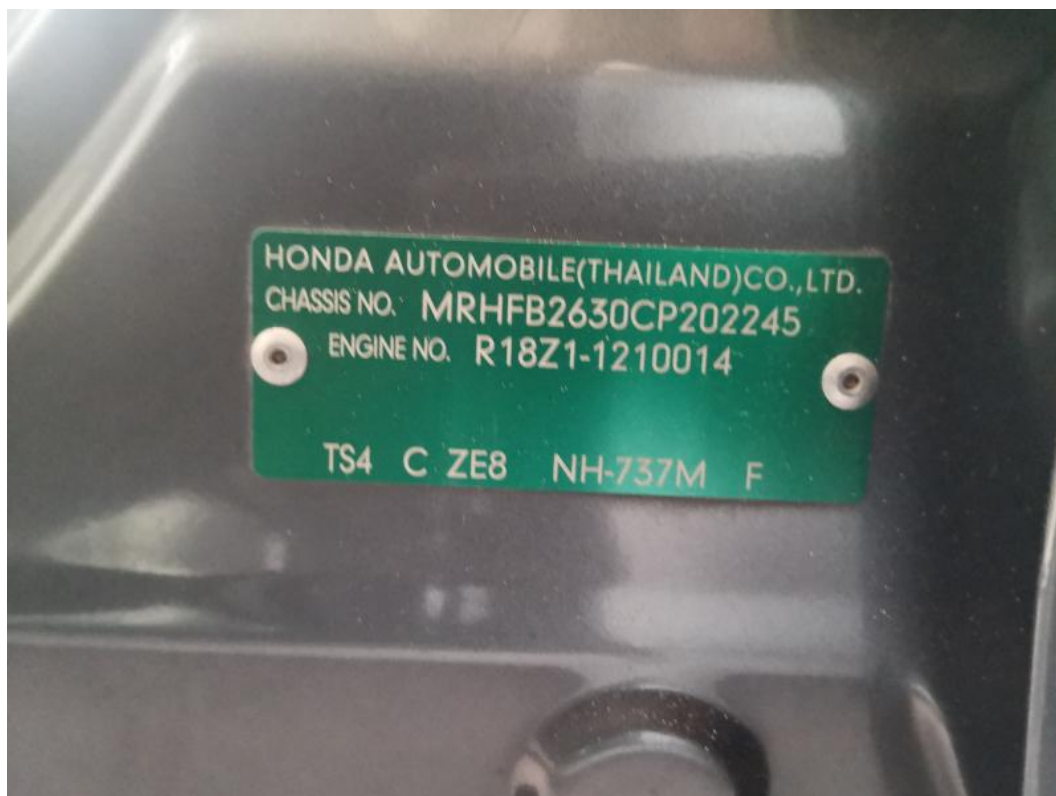
<p>Front left fender ★★★★★</p> <p>Front left tire, alloy wheel, wheel cover ร่องยางระดับ 3 ★★★★★</p> <p>Front left door ★★★★★</p> <p>Left side step / side spoiler ★★★★★</p> <p>Rear left door ★★★★★</p> <p>Left back tire, alloy wheel, wheel cover ร่องยางระดับ 3 ★★★★★</p> <p>Left back fender ★★★★★</p> <p>Roof ★★★★★</p> <p>Dashboard ★★★★★</p> <p>Front left seat ★★★★★</p> <p>Front and back left door trim ★★★★★</p> <p>Rear seat ★★★★★</p>		<p>Bonnet / hood ★★★★★</p> <p>Front bumper ★★★★★</p> <p>Front right tire, alloy wheel, wheel cover ร่องยางระดับ 3 ★★★★★</p> <p>Front right door ★★★★☆</p> <p>Right side step / side spoiler ★★★☆☆</p> <p>Rear right door ★★★★★</p> <p>Right front tire, alloy wheel, wheel cover ร่องยางระดับ 3 ★★★★★</p> <p>Right back fender ★★★★★</p> <p>Trunk lid / boot lid ★★★★★</p> <p>Back rear spoiler & under spoiler ★★★★★</p> <p>Back rear bumper ★★★★★</p> <p>Steering wheel ★★★★☆</p> <p>Front right seat ★★★★☆</p> <p>Front and back right door trim ★★★★★</p> <p>Console ★★★★★</p> <p>Luggage room ★★★★★</p>	<p>[เบา] Left head light หมอก ชูนมัว บางส่วน Right head light หมอก ชูนมัว บางส่วน</p> <p>[ภายใน] ห้องของ สกปรก, รอยขีดข่วน บางส่วน การจับที่ รอยย่น, รอยขีดข่วน มี ตกแตงอื่นๆ รอยขีดข่วน บางส่วน Headliner รอยย่น SS ตกแตงอื่นๆ รอยย่น SS</p> <p style="text-align: center;">QR สำหรับรายงานการวินิจฉัย CP</p> <div style="display: flex; justify-content: space-around; align-items: center;"> </div> <p style="text-align: center;">http://npo-jaaa.or.jp/en/download/</p>
