# U-Car Grading Report

รายงานผลการตรวจเช็คสภาพรถยนต์  
ภายใต้การดูแลของสมาคมการประเมินสภาพรถยนต์ประเทศไทย

รุ่น	ISUZU D-MAX 1.9		
สี	สีเทา	หมายเลขทะเบียน (Plate number)	5กต4517
รุ่นปี	2016	เลขไมล์	129,517กม.
แบบ	เลขตัวถัง	MP1TFR87JGT030927

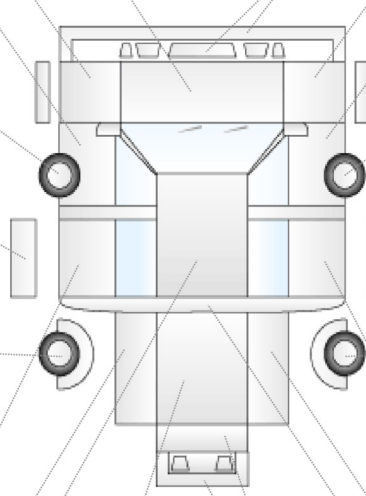
Front left fender ★★★★★	Bonnet / hood ★★★★★	Front bumper ★★★★★	Front right fender ★★★★★
Front left door ★★★★★

Front right door ★★★★★
Front left tire, alloy wheel, wheel cover ร่องยางระดับ 5 ★★★★★			Front right tire, alloy wheel, wheel cover ร่องยางระดับ 5 ★★★★★
Left side step / side spoiler ★★★★★			Right side step / side spoiler ★★★★★
Left back tire, alloy wheel, wheel cover ร่องยางระดับ 5 ★★★★★			Right back tire, alloy wheel, wheel cover ร่องยางระดับ 5 ★★★★★
Rear left door ★★★★★			Rear right door ★★★★★
Left wheel well (outer) ★★★★★			Right wheel well (outer) ★★★★★
Roof ★★★★★	Truck bed ★★★★★	Back rear spoiler & under spoiler ★★★★★	Back panel ★★★★★
Dashboard ★★★★★

Steering wheel ★★★★★
Front left seat ★★★★★

Front right seat ★★★★☆
Front and back left door trim ★★★★★			Front and back right door trim ★★★★★
Rear seat ★★★★★			Console ★★★★★
			Luggage room ★★★★★

[บันทึก]  
แผงเค็บห้องโดยสาร (ฝั่งขวา) เคาะพ่นสี มี  
แผงเค็บห้องโดยสาร (ฝั่งซ้าย) เคาะพ่นสี มี

[ภายใน]  
ผ้าหลังคา คราบ เล็กน้อย
