# U-Car Grading Report

รุ่น	FORD RANGER 2.2 XLT SMARTCAB HIRIDER		
สี	White	หมายเลขทะเบียน (Plate number)	1ฒม9358
รุ่นปี	2015	เลขไมล์	46,693กม.
แบบ	เลขตัวถัง	MNBLM2080FW469814

เครื่องยนต์	สภาพดี
วันที่ตรวจสอบ	2021/3/19
สาขา	84 Car center
ที่อยู่

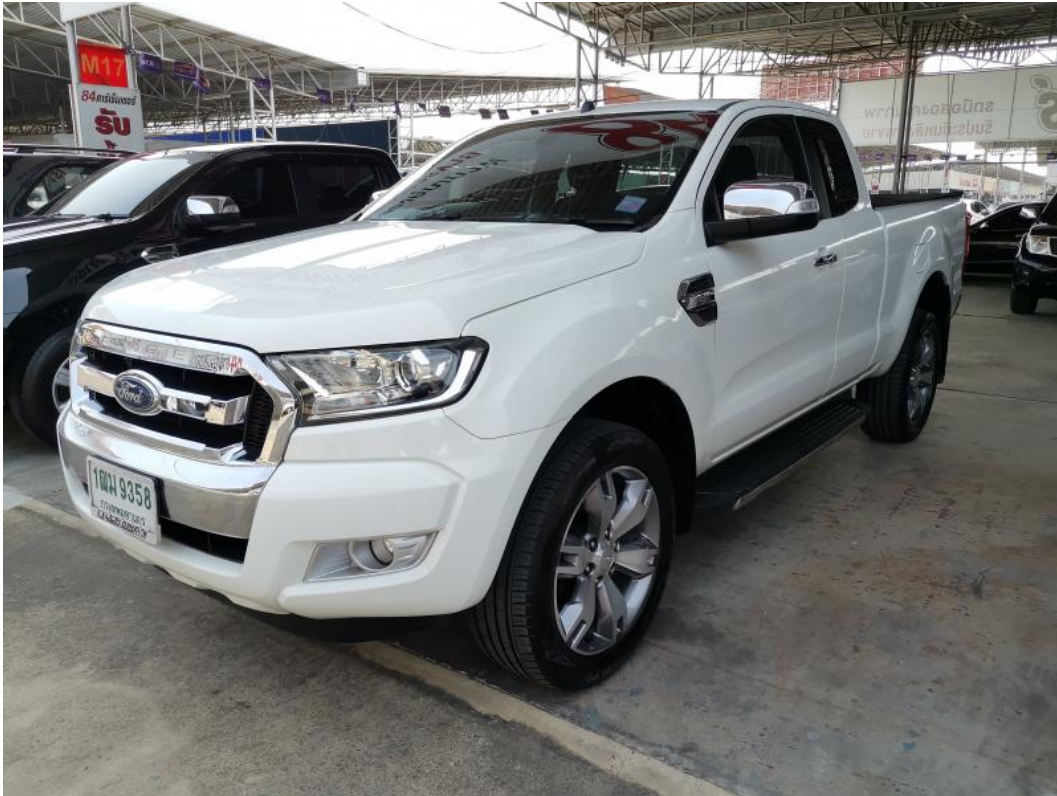
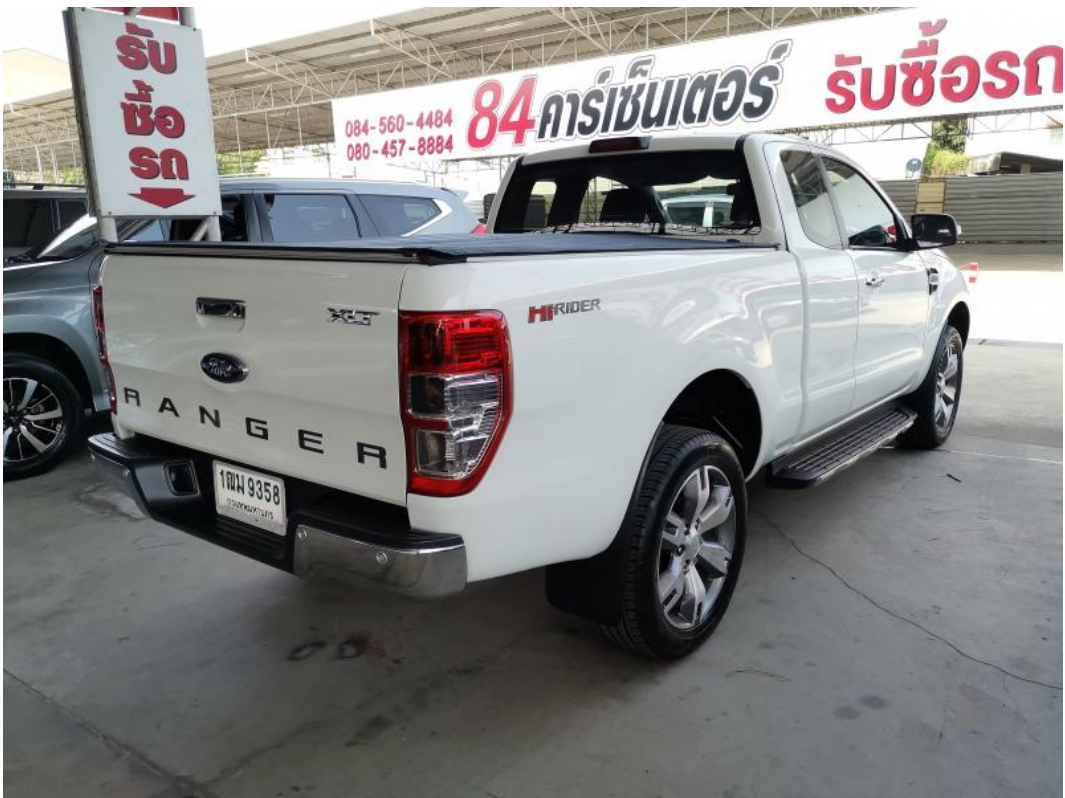
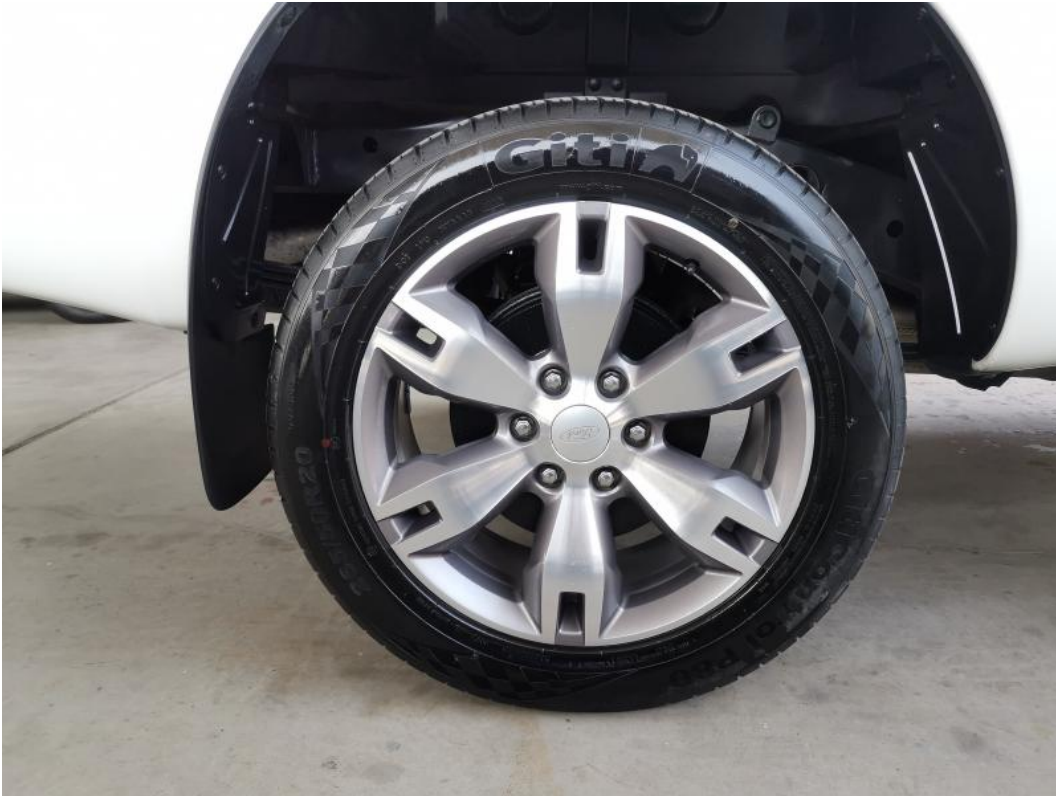
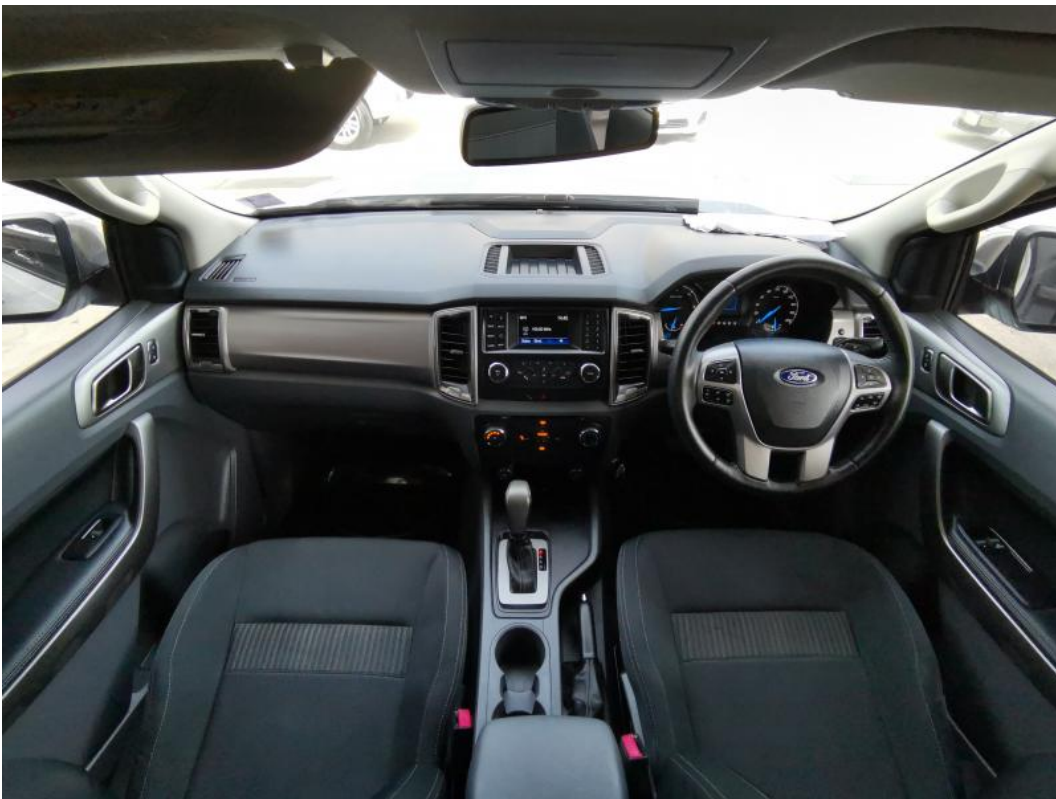
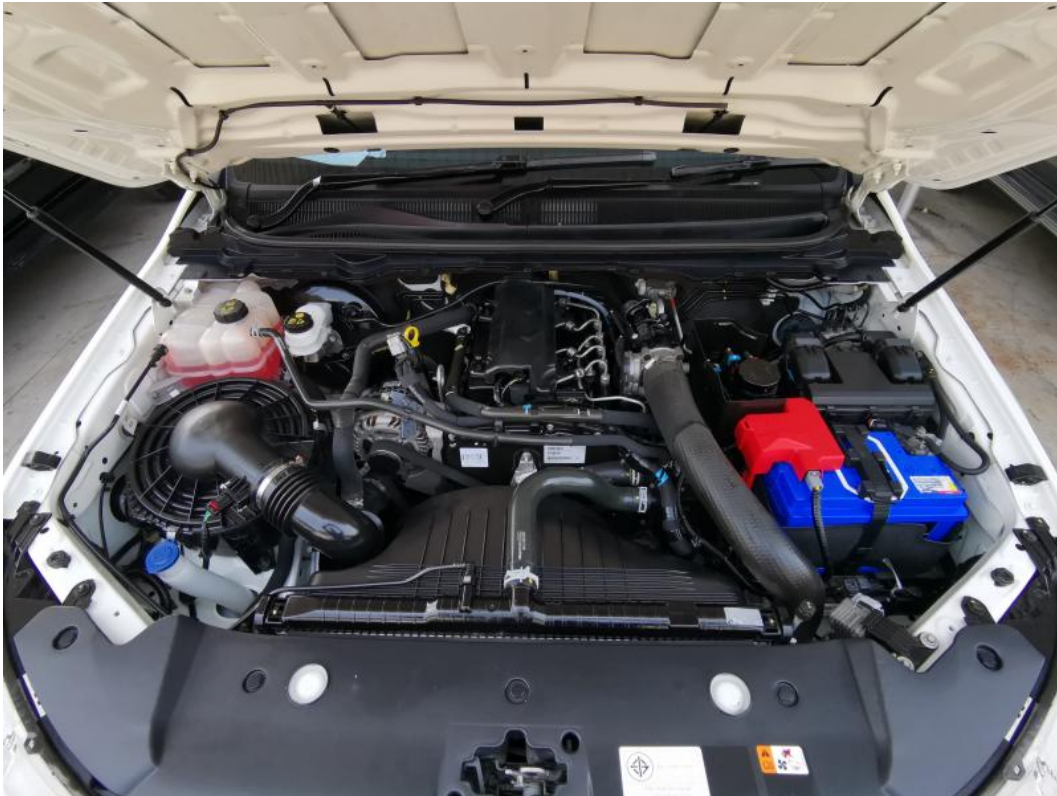
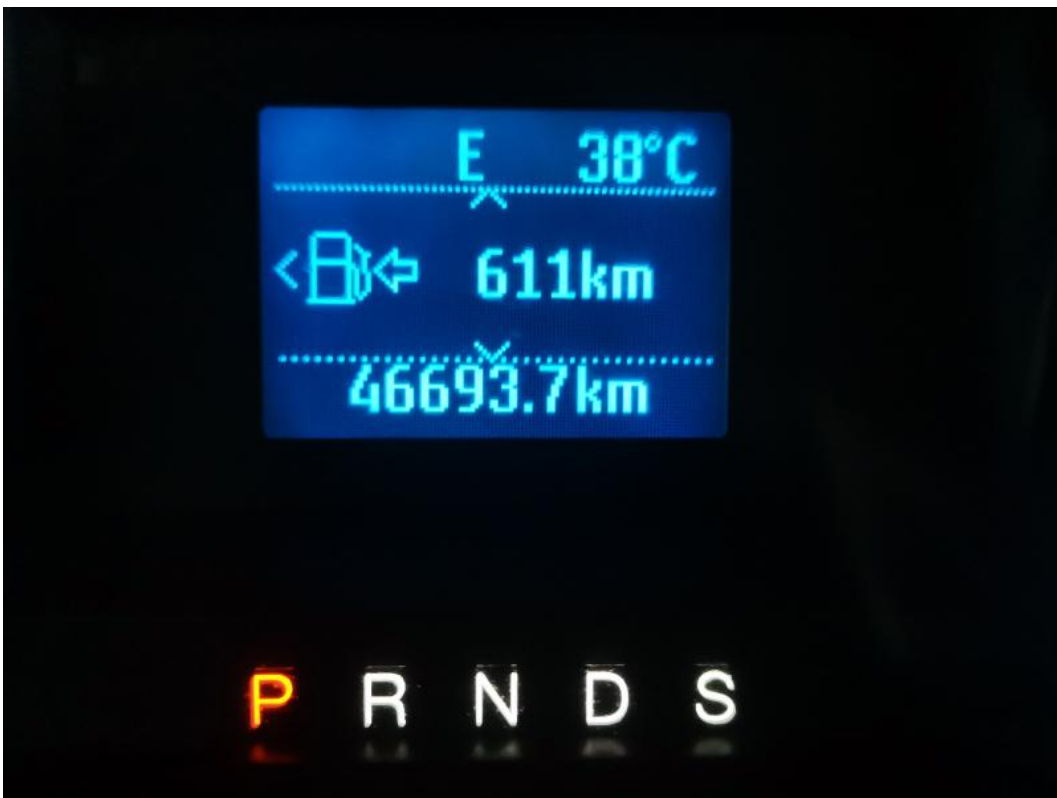
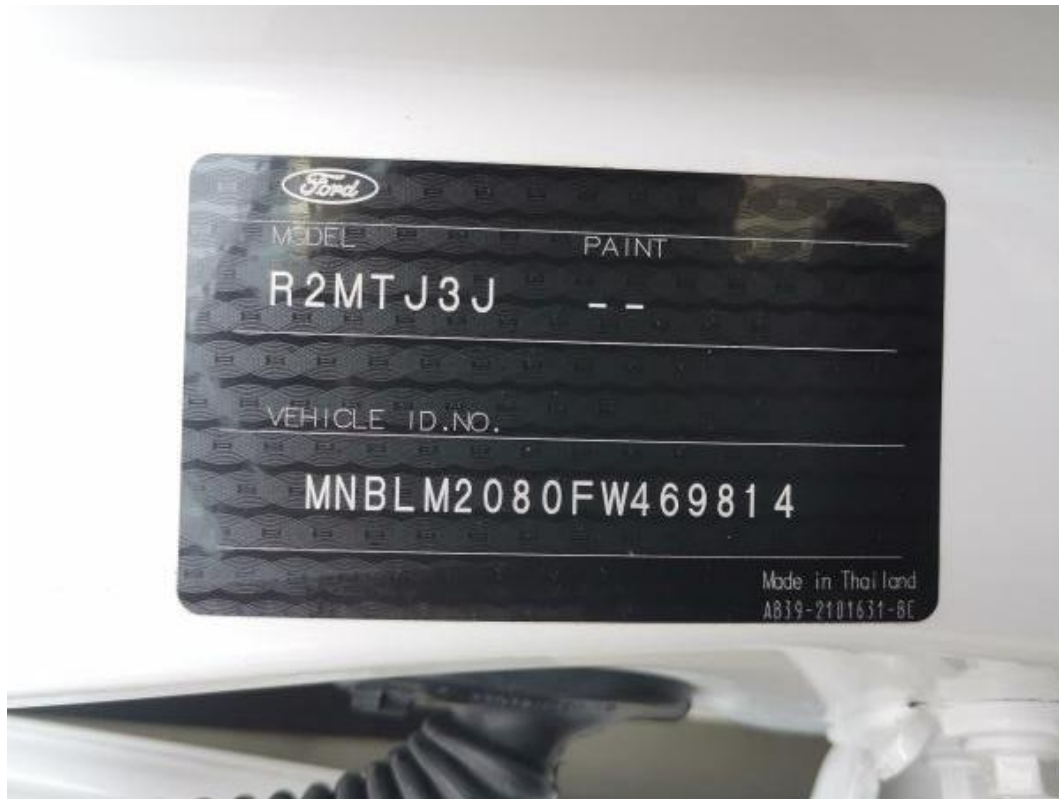
[บันทึก]  
Set buck panel ถลอก SS

[หน้าต่าง]  
กระจกหน้ารถ หินกระเด็น บางส่วน

[ภายใน]  
การจับที่ รอยย่น, รอยขีดข่วน มี  
ตกแต่จอื่นๆ รอยขีดข่วน บางส่วน  
ตกแต่จอื่นๆ รอยย่น SS  
Headliner รอยย่น SS
