# U-Car Grading Report

# U-car Grading Report

รุ่น	MITSUBISHI TRITON 2.5		
สี	เทา	หมายเลขทะเบียน (Plate number)	2ฒข1214
รุ่นปี	2017	เลขไมล์	61,057กม.
แบบ	เลขตัวถัง	MMTCNKJ30HH011476

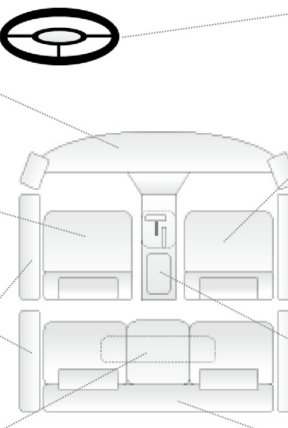
วันที่ตรวจสอบ	9 ตุลาคม 2566	วันที่ตรวจสอบอีกครั้ง	
ระดับคุณภาพ			
EXTERIOR/ สภาพภายนอก		INTERIOR/ สภาพภายใน	
★ ★ ★ ★ ★		★ ★ ★ ★ ★	
<div style="display: flex; flex-wrap: wrap;"> <div style="width: 50%;"> <p>Front left fender ★★★★★</p> <p>Front left door ★★★★★</p> <p>Front left tire, alloy wheel, wheel cover ร่องยางระดับ 9 ★★★★★</p> <p>Left side step / side spoiler ★★★★★</p> <p>Left back tire, alloy wheel, wheel cover ร่องยางระดับ 9 ★★★★★</p> <p>Rear left door ★★★★★</p> <p>Left wheel well (outer) ★★★★★</p> <p>Roof ★★★★★</p> </div> <div style="width: 50%;"> <p>Bonnet / hood ★★★★★</p> <p>Front bumper ★★★★★</p> <p>Front right fender ★★★★★</p> <p>Front right door ★★★★★</p> <p>Front right tire, alloy wheel, wheel cover ร่องยางระดับ 9 ★★★★★</p> <p>Right side step / side spoiler ★★★★★</p> <p>Right back tire, alloy wheel, wheel cover ร่องยางระดับ 9 ★★★★★</p> <p>Rear right door ★★★★★</p> <p>Right wheel well (outer) ★★★★★</p> <p>Truck bed ★★★★★</p> <p>Back rear spoiler &amp; under spoiler ★★★★★</p> </div> </div>	<div style="display: flex; flex-wrap: wrap;"> <div style="width: 50%;"> <p>Steering wheel ★★★★★</p> <p>Front right seat ★★★★★</p> <p>Front and back right door trim ★★★★★</p> <p>Console ★★★★★</p> <p>Luggage room ★★★★★</p> </div> <div style="width: 50%;"> <p>Dashboard ★★★★★</p> <p>Front left seat ★★★★★</p> <p>Front and back left door trim ★★★★★</p> <p>Rear seat ★★★★☆</p> </div> </div>	<p>[บันทึก] แผงเค็บห้องโดยสาร (ฝั่งซ้าย) บุป เล็ก แผงเค็บห้องโดยสาร (ฝั่งขวา) บุป เล็ก</p> <p>[ภายใน] ผ้าหลังคา คราบ เล็ก ผ้าหลังคา รอยย่น เล็ก</p>
