U-Car Grading Report

U-car Grading Report

รุ่น	NISSAN FORNTIRE 2.5 4WD DOUBLE CAB		
สี	Black	หมายเลขทะเบียน (Plate number)	ภาว1346
รุ่นปี	2000	เลขไมล์	251,479กม.
แบบ	เลขตัวถัง	CGUD22A79590

เครื่องยนต์	สภาพดี
วันที่ตรวจสอบ	2019/12/3
สาขา	International Auction
ที่อยู่

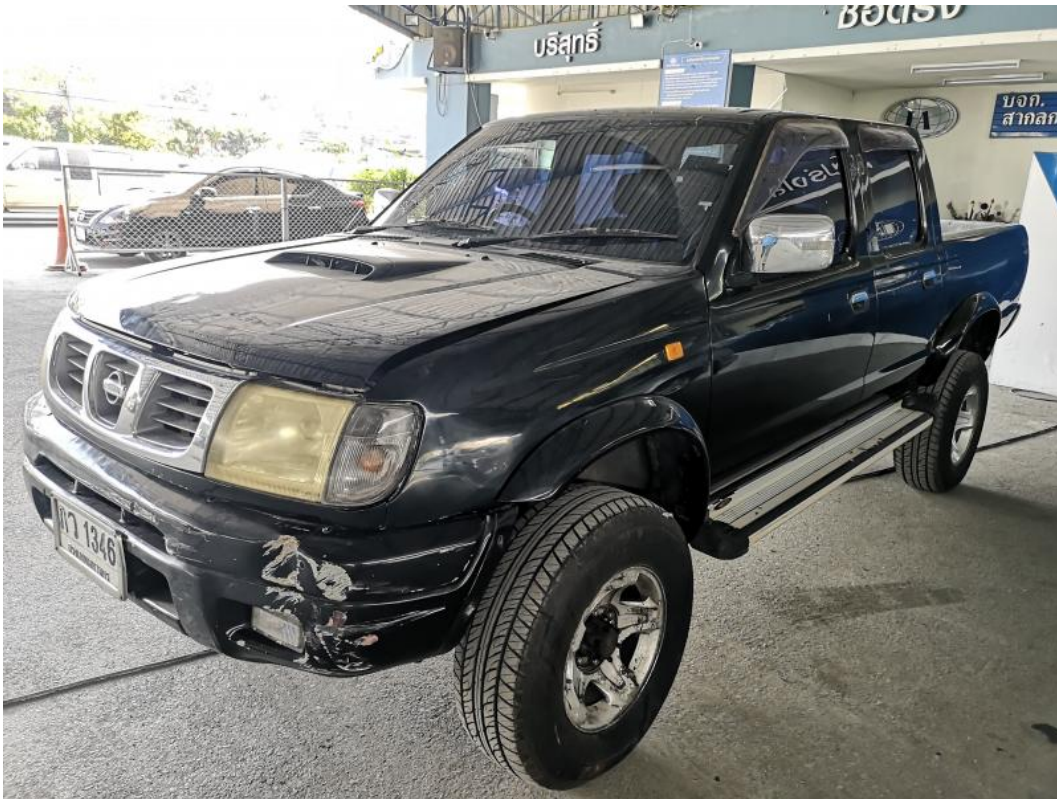
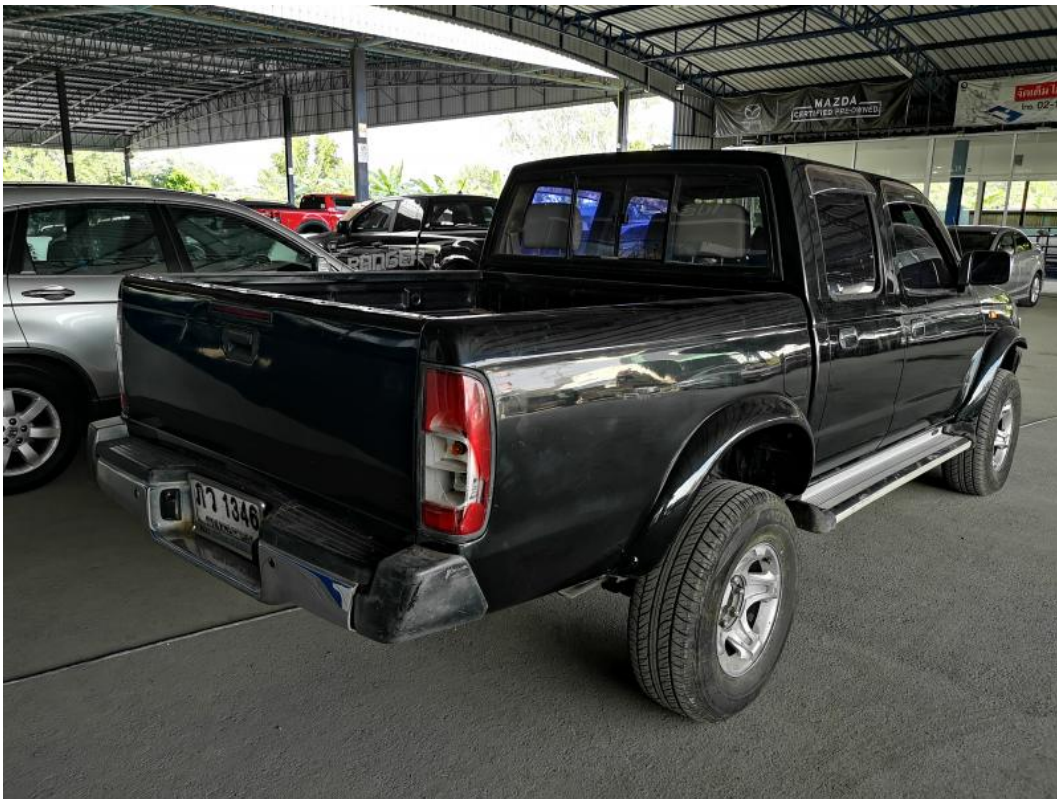
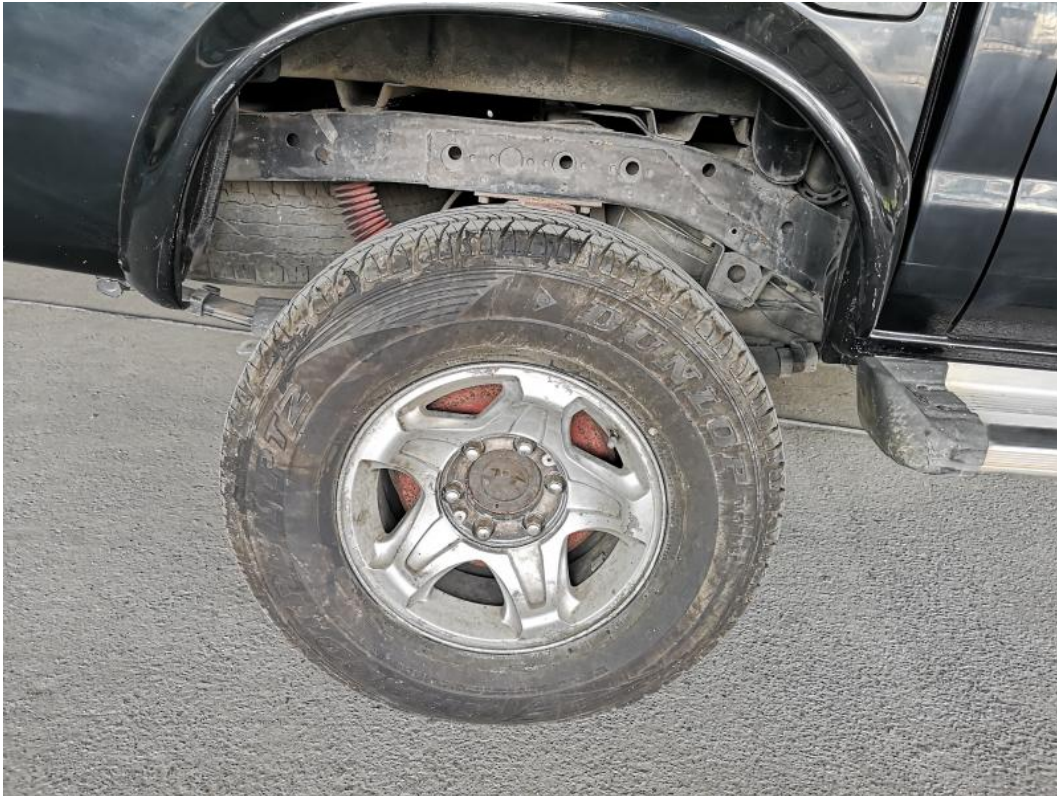
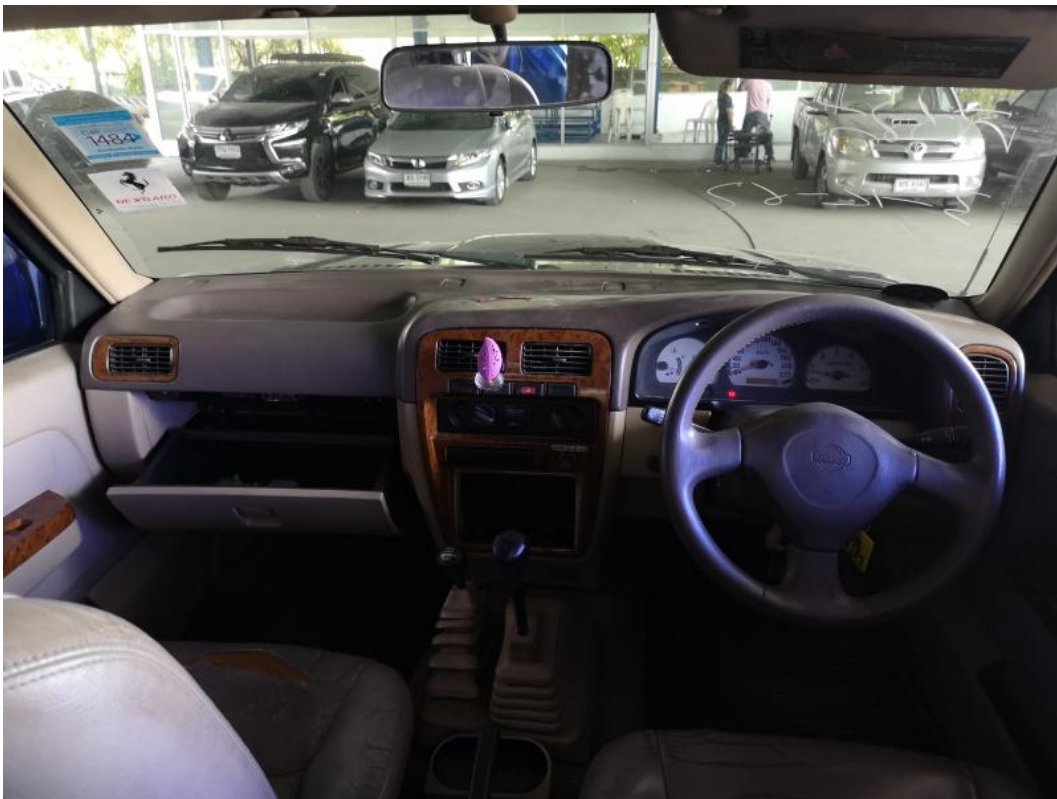
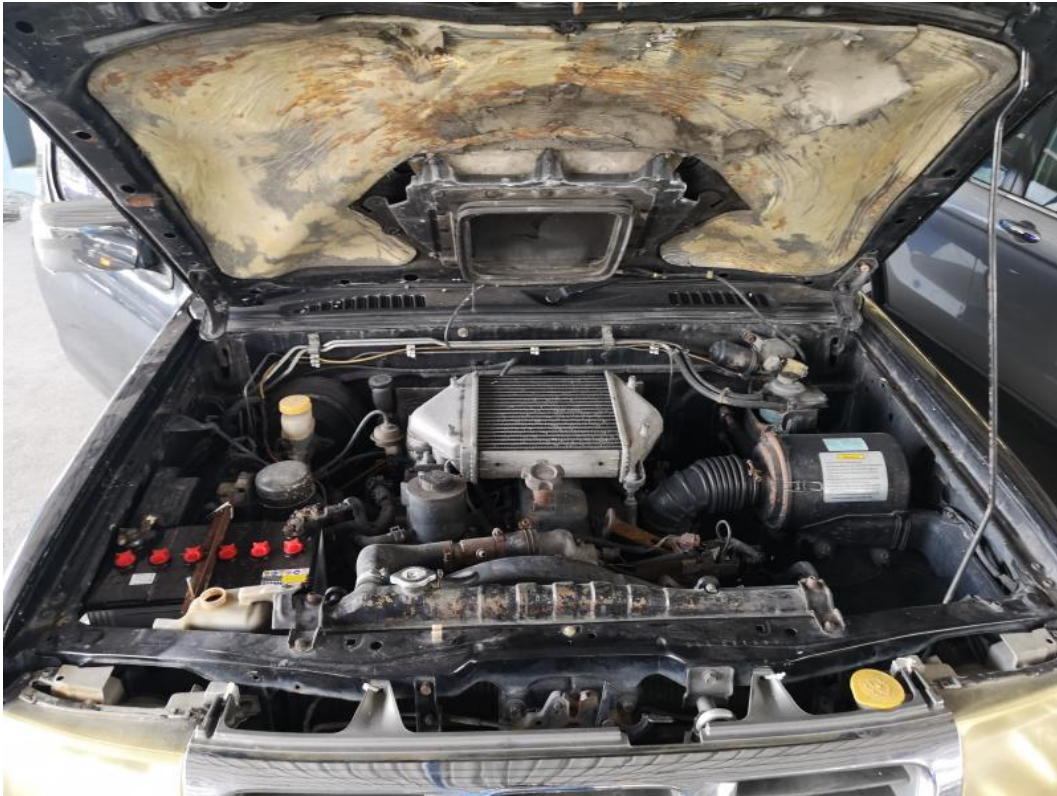
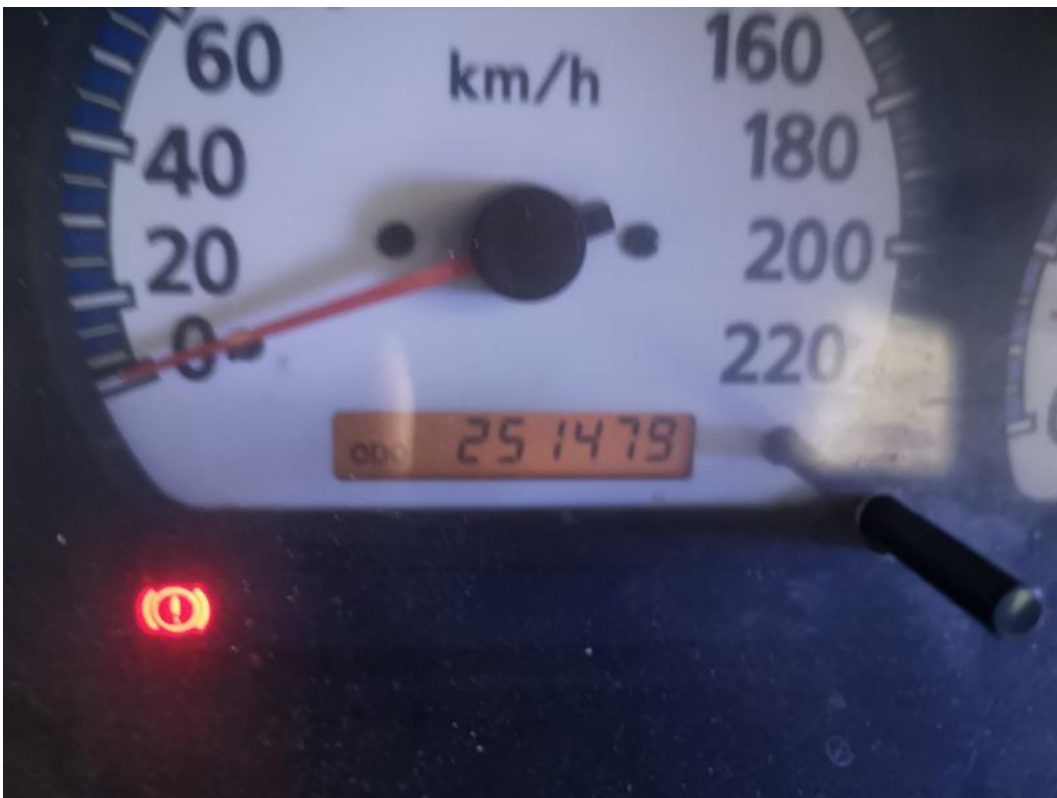
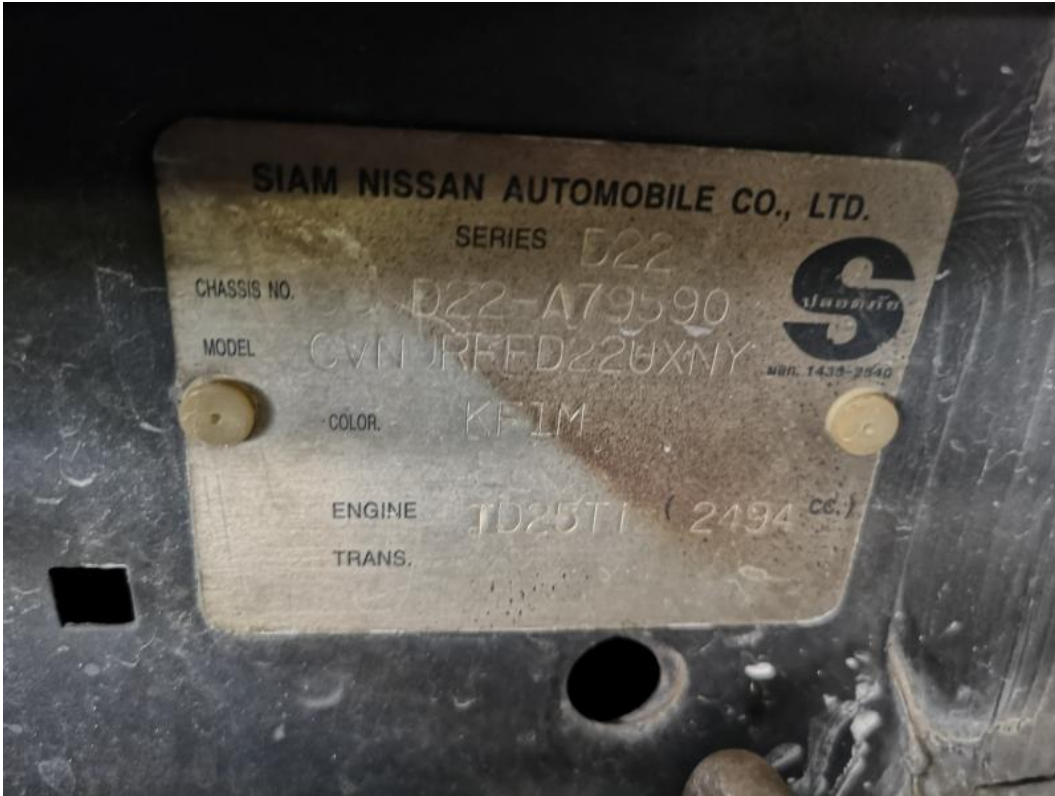
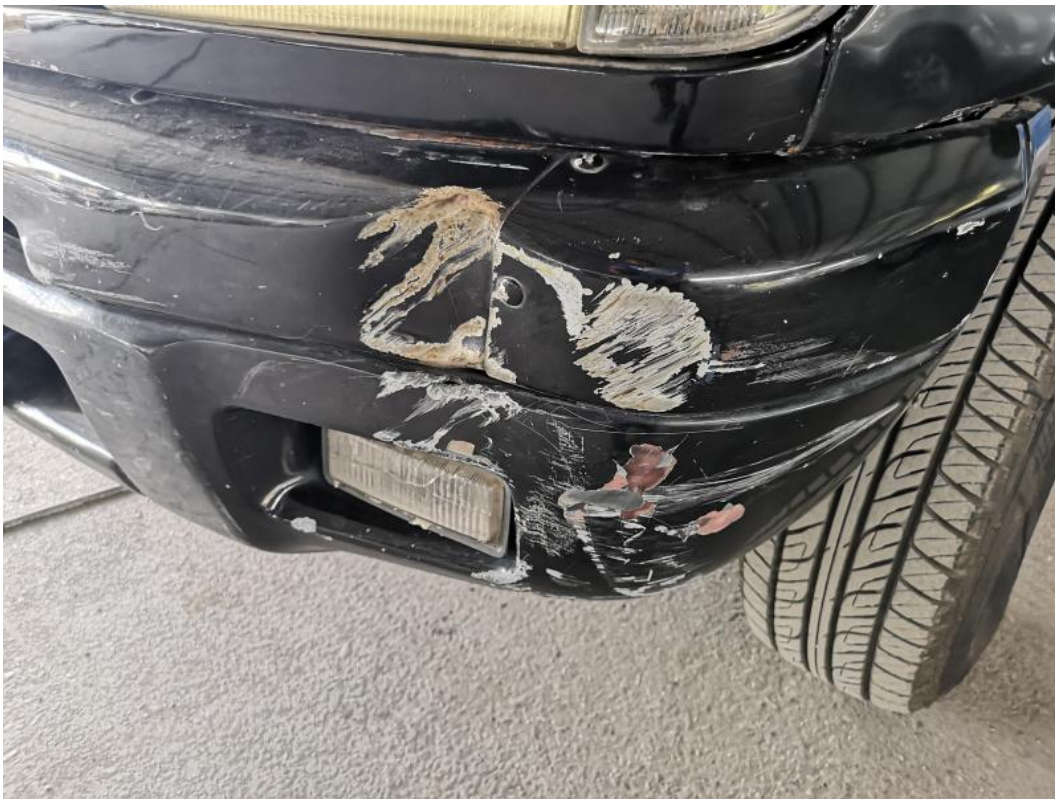
<p>Front left fender ★★★★★</p>	<p>Bonnet / hood ★★★★☆</p>	<p>Front bumper ★★★★☆</p>	<p>Front right fender ★★★★★</p>	<p>[สถานที่ประจำตัวการซ่อม] Right Bonnet Inner Panel ความเสียหาย</p> <p>This model is no OBD port. [บันทึก] Left Bonnet Inner Panel ความเสียหายเล็กน้อย มีทำสีใหม่ด้วยสีเดิม Radiator core support ความเสียหาย มี Radio antenna หักหรืองอ มี เครื่องยนต์ น้ำมันรั่ว มี</p> <p>[ภายใต้] whole of underneath สนิม บางส่วน</p> <p>[หน้าต่าง] กระจกหน้ารถ หินกระเด็น บางส่วน</p> <p>[เบา] Right tail lens แตก มี Right head light หมอก ชุมนิว ทั้งหมด Left head light หมอก ชุมนิว ทั้งหมด</p> <p>[ภายใน] การจับที่ รอยย่น,รอยขีดข่วน มี ที่เขี่ยบุหรี่,ที่วางเครื่องดื่ม รอยย่น,รอยขีดข่วน มี Sun visor รอยย่น,ถลอก SS Headliner คราบ SS ตกแตงอื่นๆ รอยย่น SS</p>
<p>Front left door ★★★★★</p>			<p>Front right door ★★★★★</p>	
<p>Front left tire, alloy wheel, wheel cover ร่องยางระดับ 7 ★★★★★</p>			<p>Front right tire, alloy wheel, wheel cover ร่องยางระดับ 7 ★★★★★</p>

<p>Left side step / side spoiler ★★★★★</p>			<p>Right side step / side spoiler ★★★★★</p>	
<p>Left back tire, alloy wheel, wheel cover ร่องยางระดับ 7 ★★★★★</p>			<p>Right front tire, alloy wheel, wheel cover ร่องยางระดับ 7 ★★★★★</p>	
<p>Rear left door ★★★★★</p>			<p>Rear right door ★★★★★</p>	
<p>Left wheel well (outer) ★★★★★</p>			<p>Right wheel well (outer) ★★★★★</p>	
<p>Roof ★★★★★</p>	<p>Truck bed ★★★★☆</p>	<p>Back rear spoiler & under spoiler ★★★★★</p>	<p>Back panel ★★★★★</p>	
<p>Dashboard ★★★★★</p>		<p>Steering wheel ★★★★☆</p>		
<p>Front left seat ★★★★☆☆</p>		<p>Front right seat ★★★★☆☆</p>		
<p>Front and back left door trim ★★★★★</p>		<p>Front and back right door trim ★★★★★</p>		
<p>Rear seat ★★★★★</p>		<p>Console ★★★★★</p>		
		<p>Luggage room ★★★★★</p>
