# U-Car Grading Report

หนังสือรับรอง โดย GOO INSPECTION

| รุ่น | HONDA BRIO AMAZE 1.2 | | |
| แบบ | เลขตัวถัง | MRHDF1640EP110793 | |

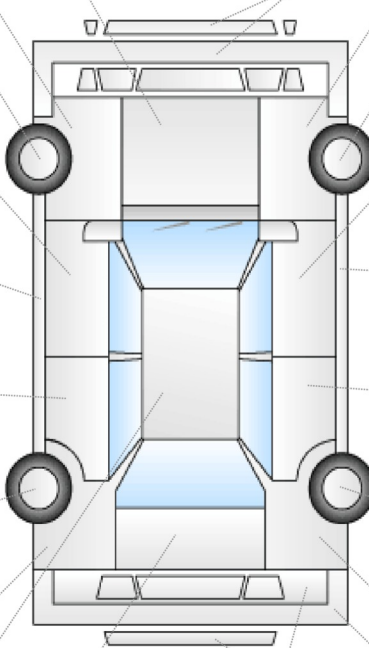
| วันที่ตรวจสอบ | 20 ตุลาคม 2563 | วันที่ตรวจสอบอีกครั้ง | |
|---|---|---|---|
| Front left fender<br>★★★★★ | Bonnet / hood<br>★★★★★ | Front bumper<br>★★★★★ | Front right fender<br>★★★★★ |
| Front left tire, alloy wheel, wheel cover<br>ร้อยละ 9<br>★★★★★ | | | Front right tire, alloy wheel, wheel cover<br>ร้อยละ 9<br>★★★★★ |
| Front left door<br>★★★★★ | | | Front right door<br>★★★★★ |
| Left side step / side spoiler<br>★★★★★ | | | Right side step / side spoiler<br>★★★★★ |
| Rear left door<br>★★★★★ | | | Rear right door<br>★★★★★ |
| Left back tire, alloy wheel, wheel cover<br>ร้อยละ 9<br>★★★★★ | | | Right back tire, alloy wheel, wheel cover<br>ร้อยละ 9<br>★★★★★ |
| Left back fender<br>★★★★☆ | | | Right back fender<br>★★★★☆ |
| Roof<br>★★★★★ | Trunk lid / boot lid<br>★★★★★ | Back rear spoiler & under spoiler<br>★★★★★ | Back rear bumper<br>★★★★★ |

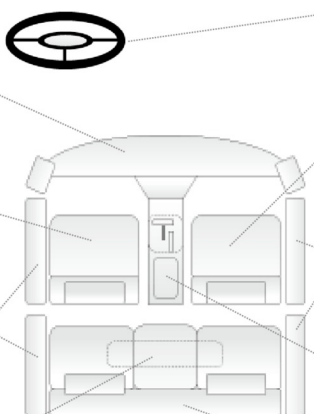
| วันที่ตรวจสอบ | 20 ตุลาคม 2563 | วันที่ตรวจสอบอีกครั้ง | |
|---|---|---|---|
| | | Steering wheel<br>★★★★★ | |
| Dashboard<br>★★★★★ | | | Front right seat<br>★★★★★ |
| Front left seat<br>★★★★★ | | | Front and back right door trim<br>★★★★★ |
| Front and back left door trim<br>★★★★★ | | | Console<br>★★★★★ |
| Rear seat<br>★★★★★ | | | Luggage room<br>★★★★★ |
| <div><div>[บันทึก]<br/>เครื่องยนต์ น้ำมันร่ว มี</div><div>[หน้าต่าง]<br/>กระจกหน้ารถ หินกระเด็น บางส่วน</div><div>[ภายใน]<br/>การขับซี รอยย่น,รอยขีดข่วน มี<br/>ตกแต่งอื่นๆ รอยขีดข่วน บางส่วน</div></div> | | | |

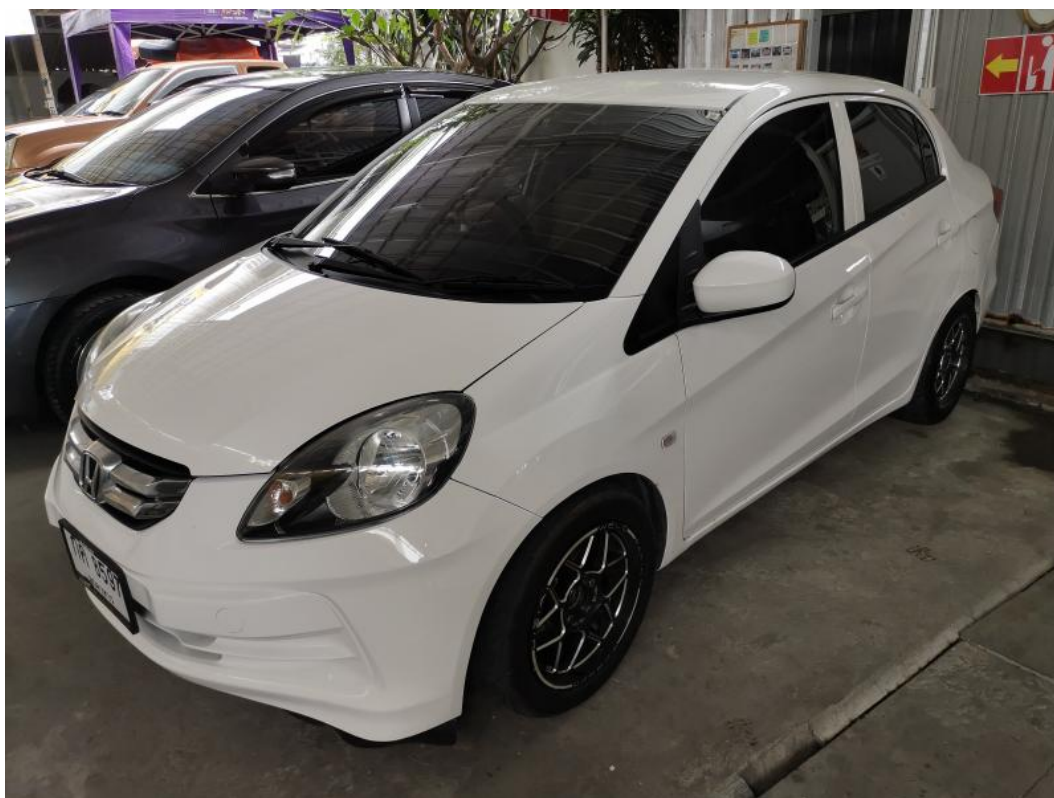
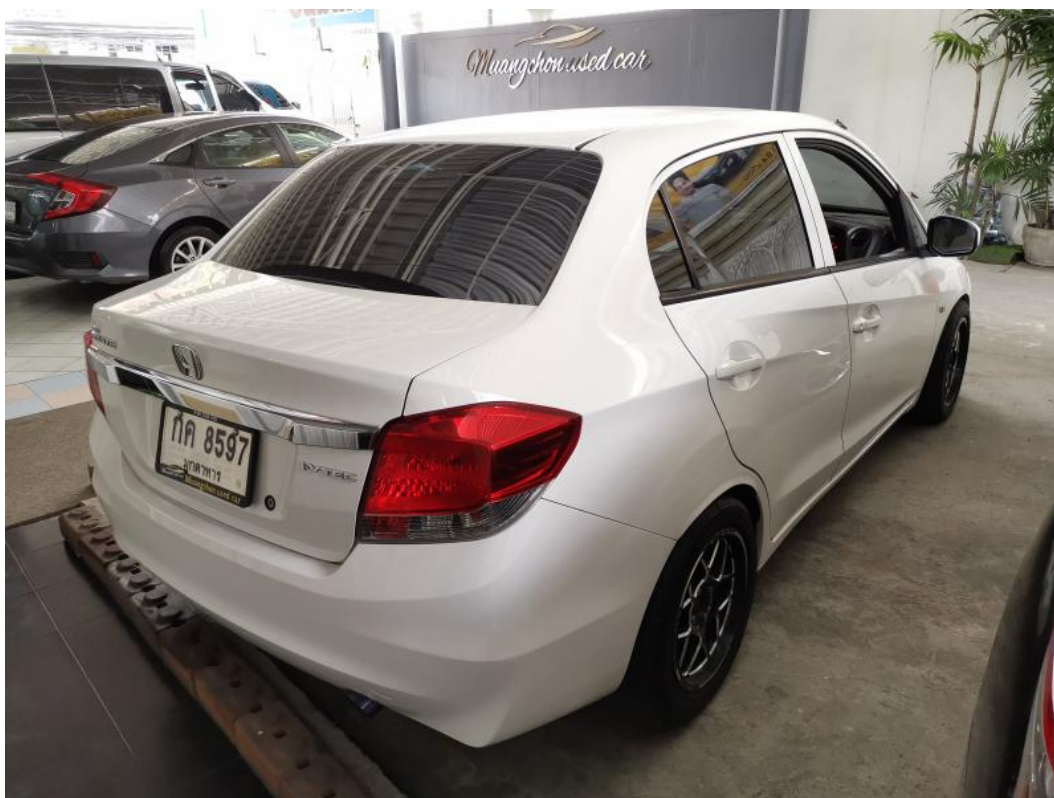
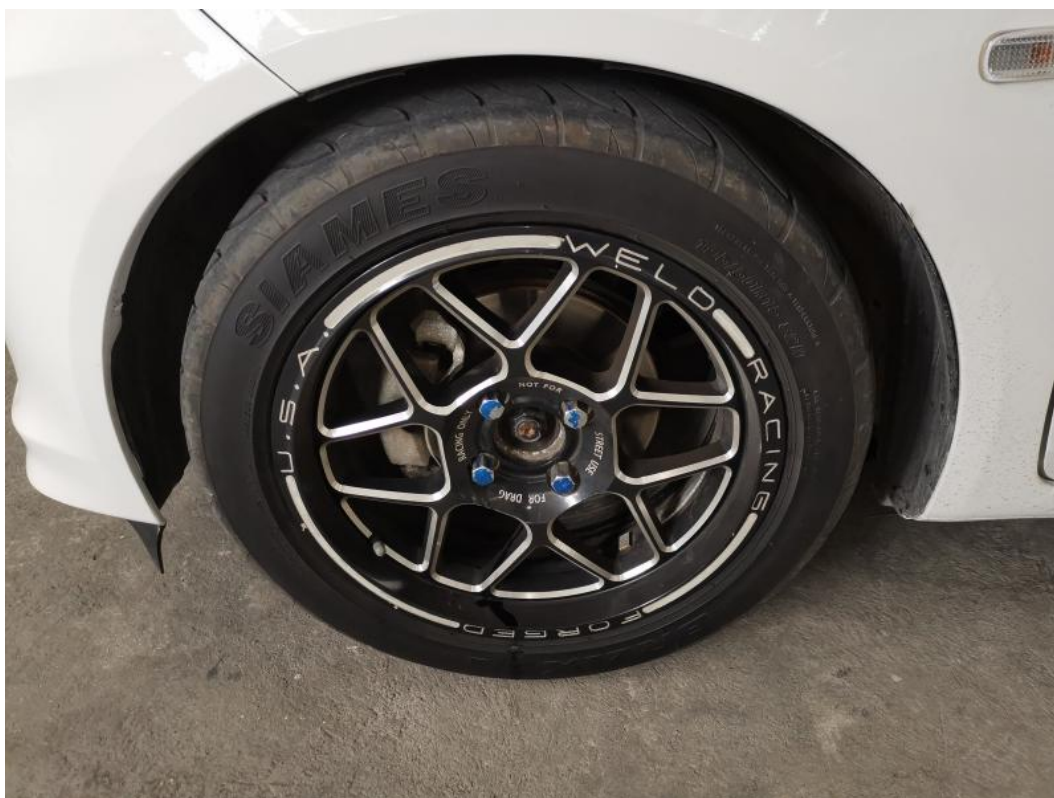
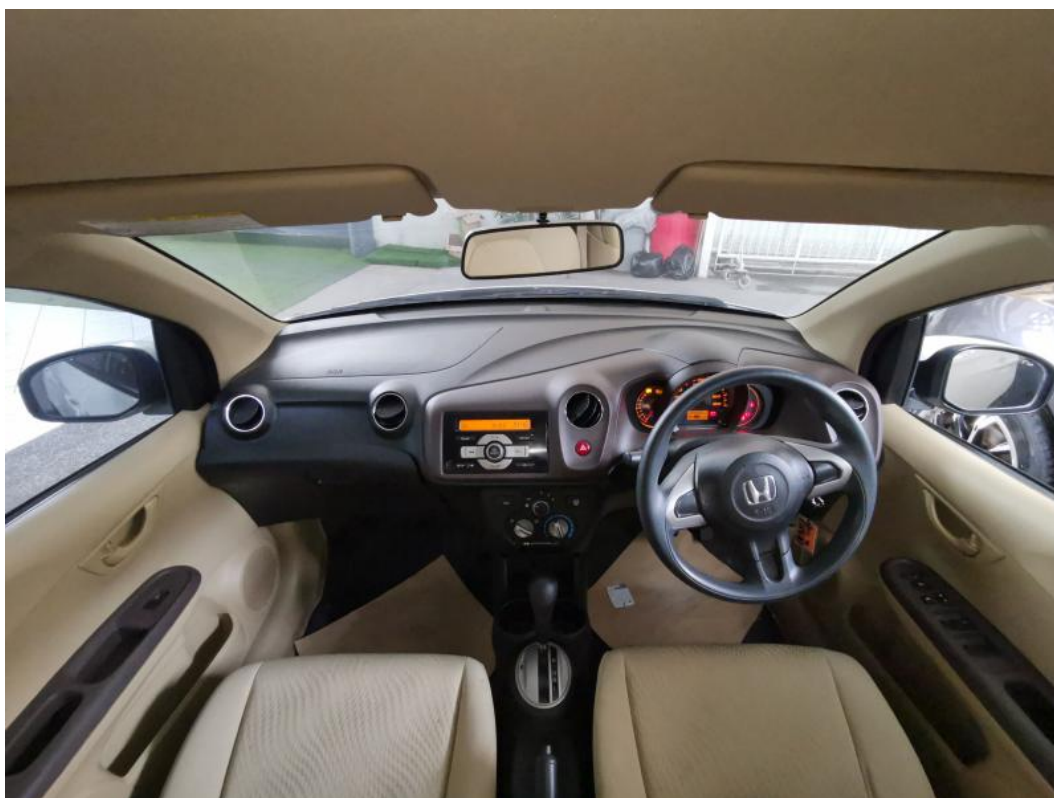
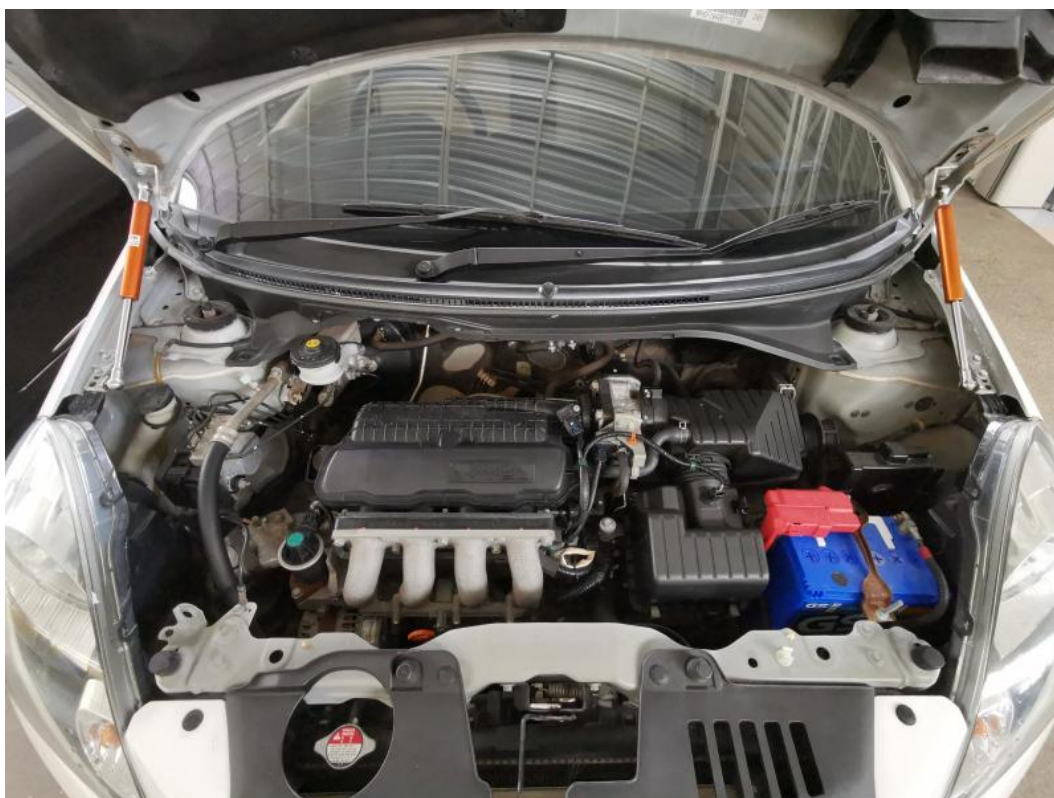
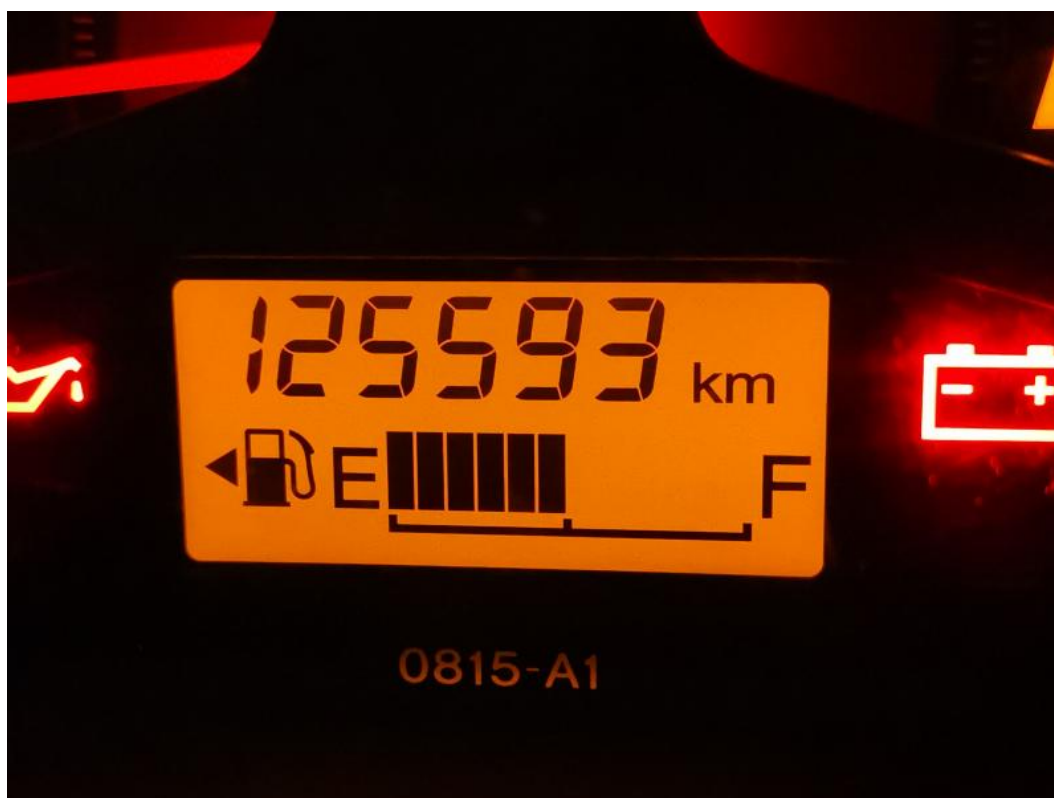
การวินิจฉัย CP 1

| System Name | State |
| PGM-FI/Diesel(Engine System) | No Fault Code |
| AT(Automatic Transmission) | No Fault Code |
| ABS(Anti-Lock Braking System) | No Fault Code |
| SRS(Supplemental Inflatable Restraint System) | No Fault Code |
| EPS(Electric Power Steering) | No Fault Code |
| BCM(Body Electrical System) | No Fault Code |
