# U-Car Grading Report

รายงานผลการตรวจเช็คสภาพรถยนต์  
ภายใต้การดูแลของสมาคมการประเมินสภาพรถยนต์ประเทศญี่ปุ่น

| รุ่น | HONDA CIVIC 1.8 I-VTEC | | |

| วันที่ตรวจสอบ | 2021/3/11 |

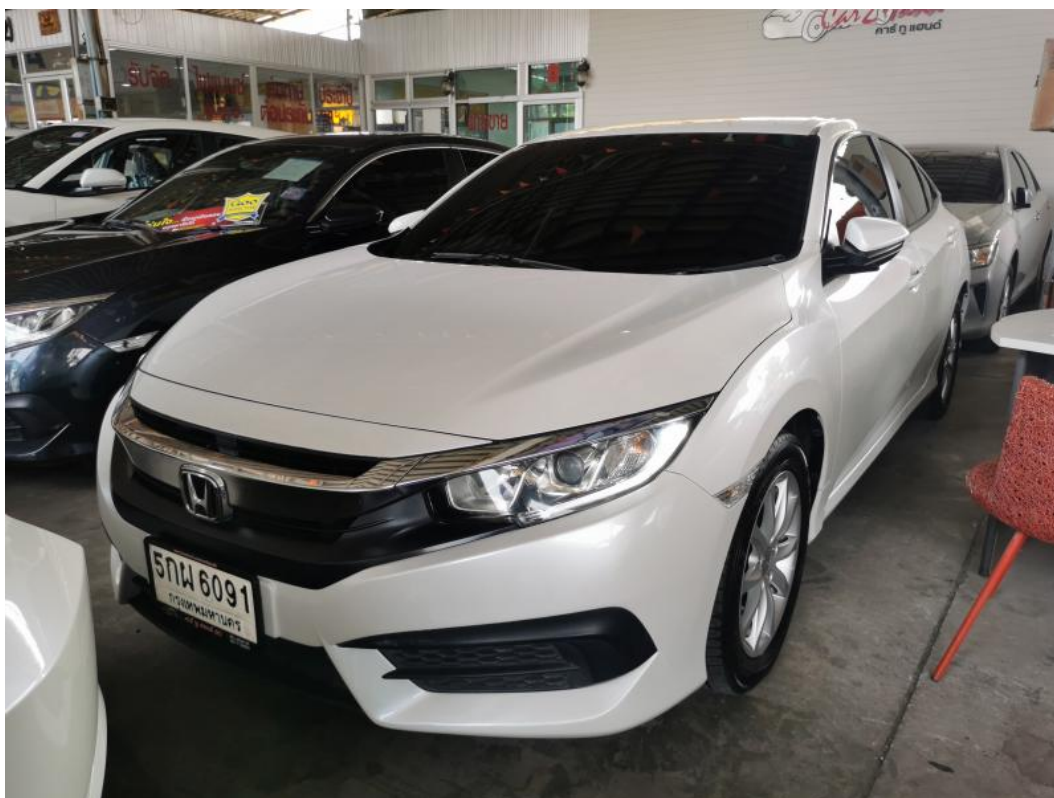
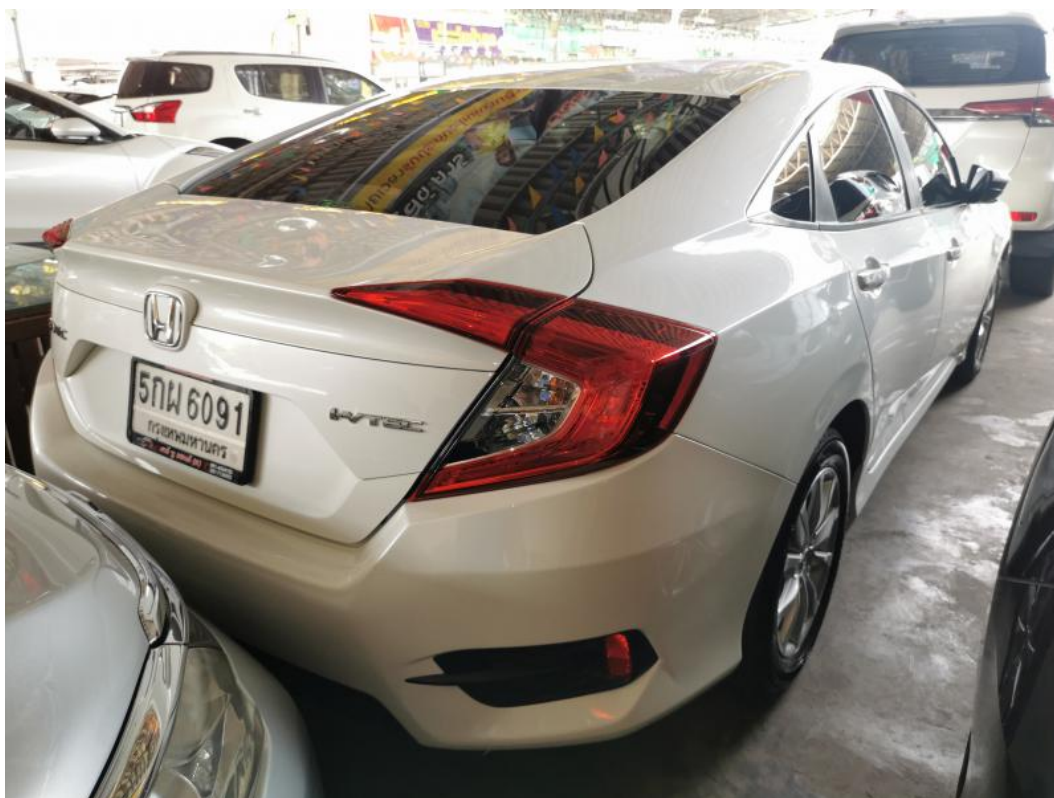
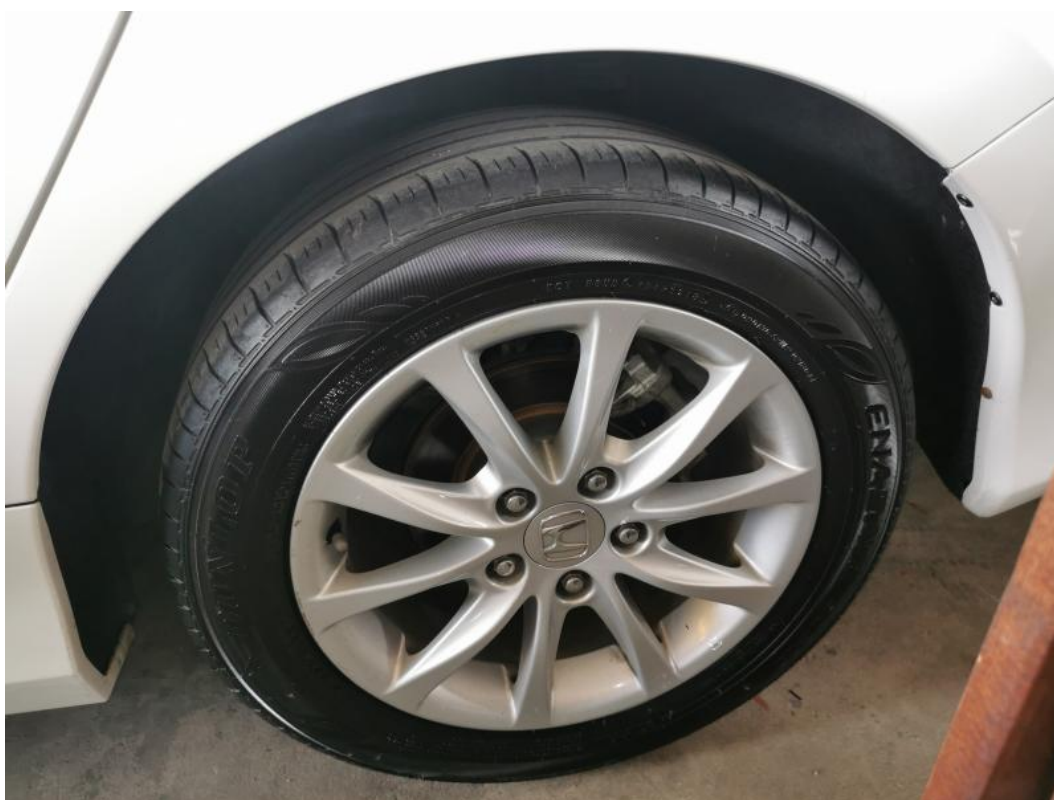
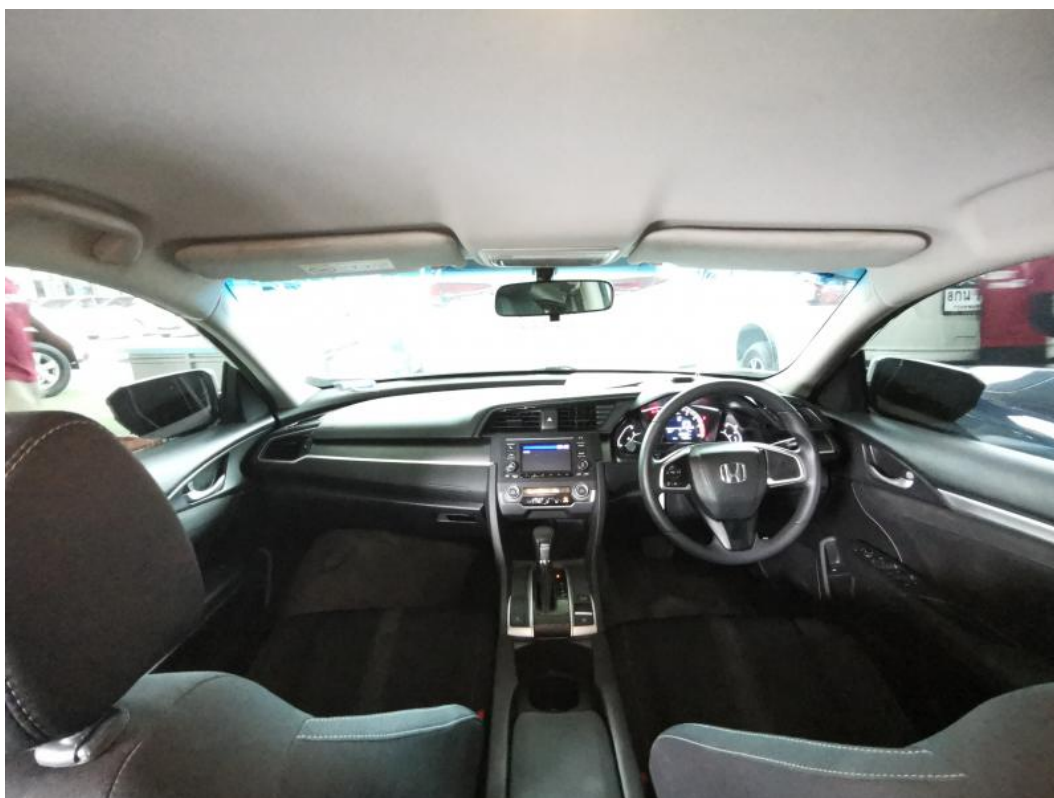
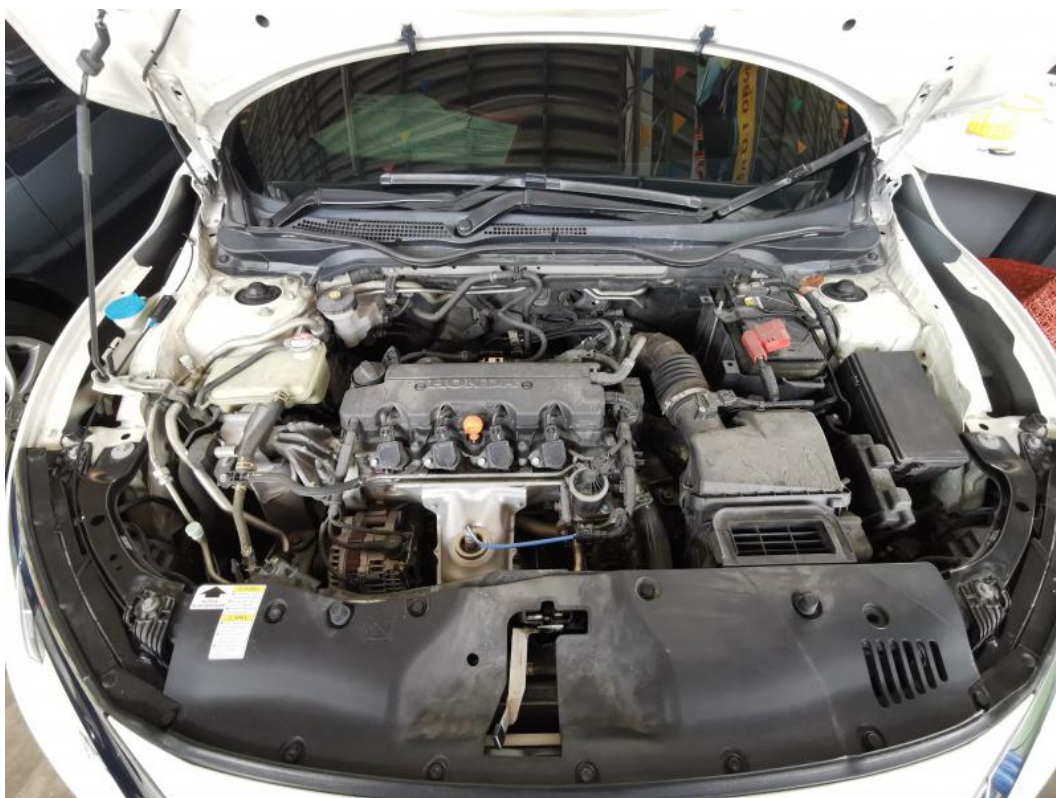
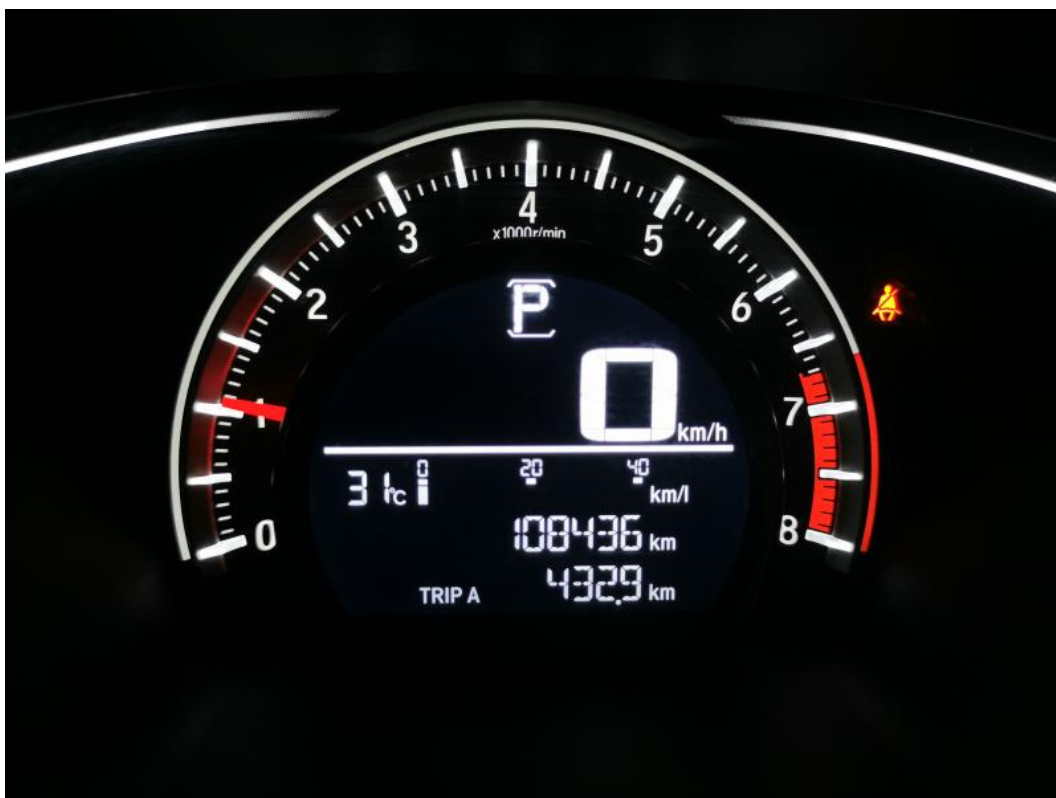
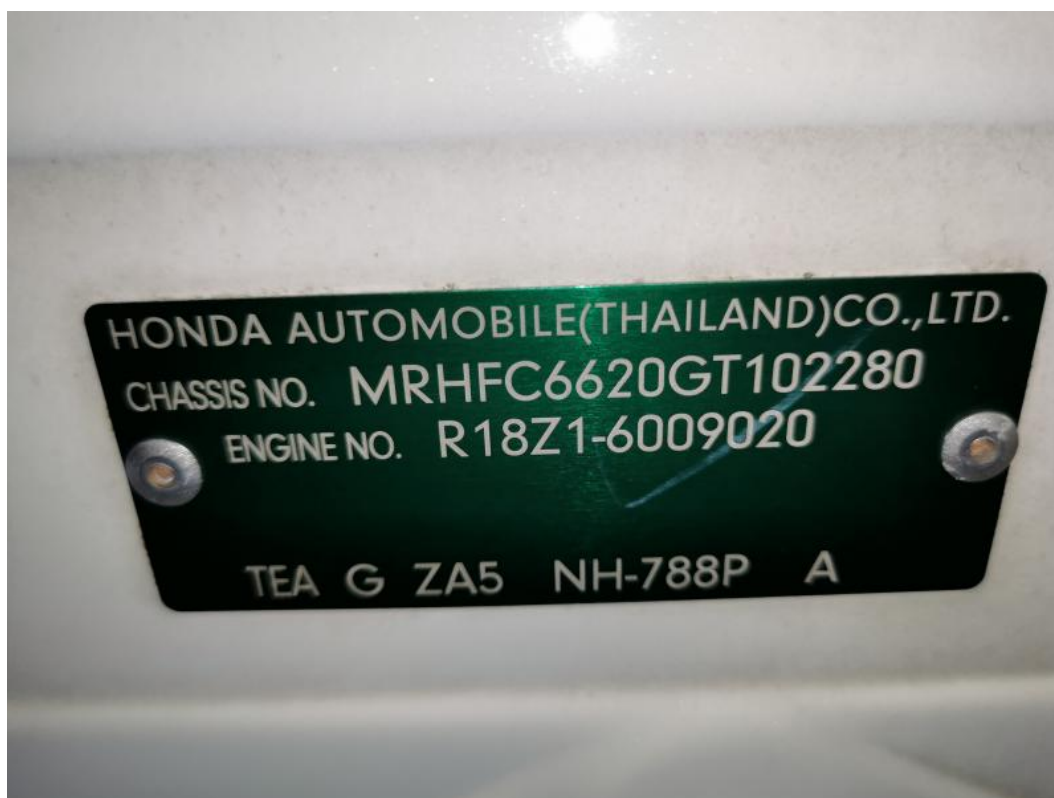
การวินิจฉัย CP 1

| Health Report | |
| PGM-FI/Diesel(Engine System) | No Fault Code |
| AT(Automatic Transmission) | No Fault Code |
| ABS(Anti-Lock Braking System) | No Fault Code |
| SRS(Supplemental Inflatable Restraint System) | No Fault Code |
| EPS(Electric Power Steering) | No Fault Code |
| Gauge System | No Fault Code |
| BCM(Body Electrical System) | No Fault Code |
| Air Conditioning System | No Fault Code |
| Honda Smart Key System | No Fault Code |
