U-Car Grading Report

U-car Grading Report

รุ่น	TOYOTA VIOS 1.5		
สี	ขาว	หมายเลขทะเบียน (Plate number)	8กก166
รุ่นปี	2019	เลขไมล์	159,277กม.
แบบ	เลขตัวถัง	MR2B29F3101168435

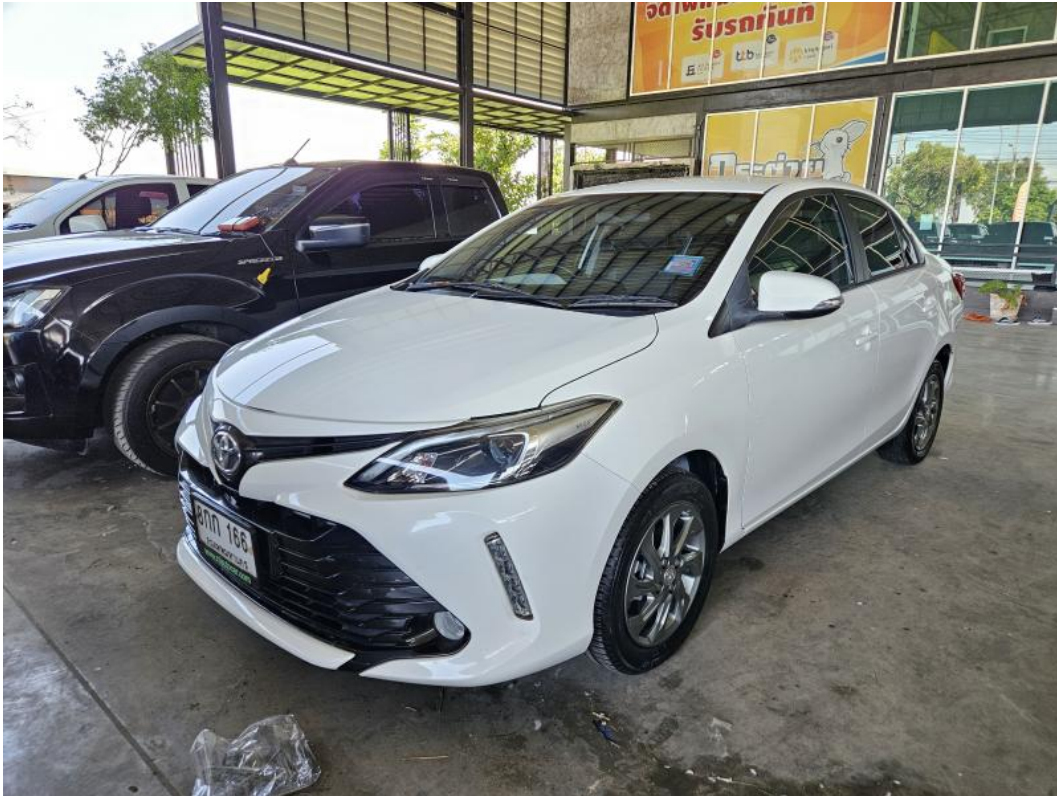
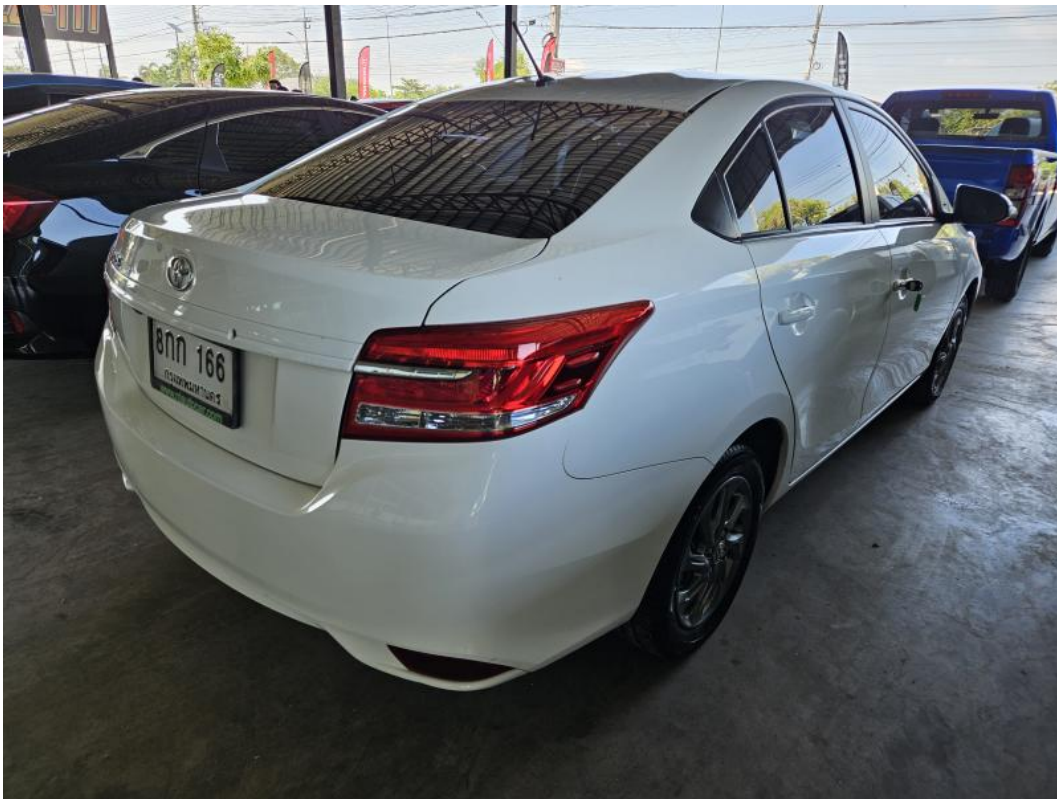
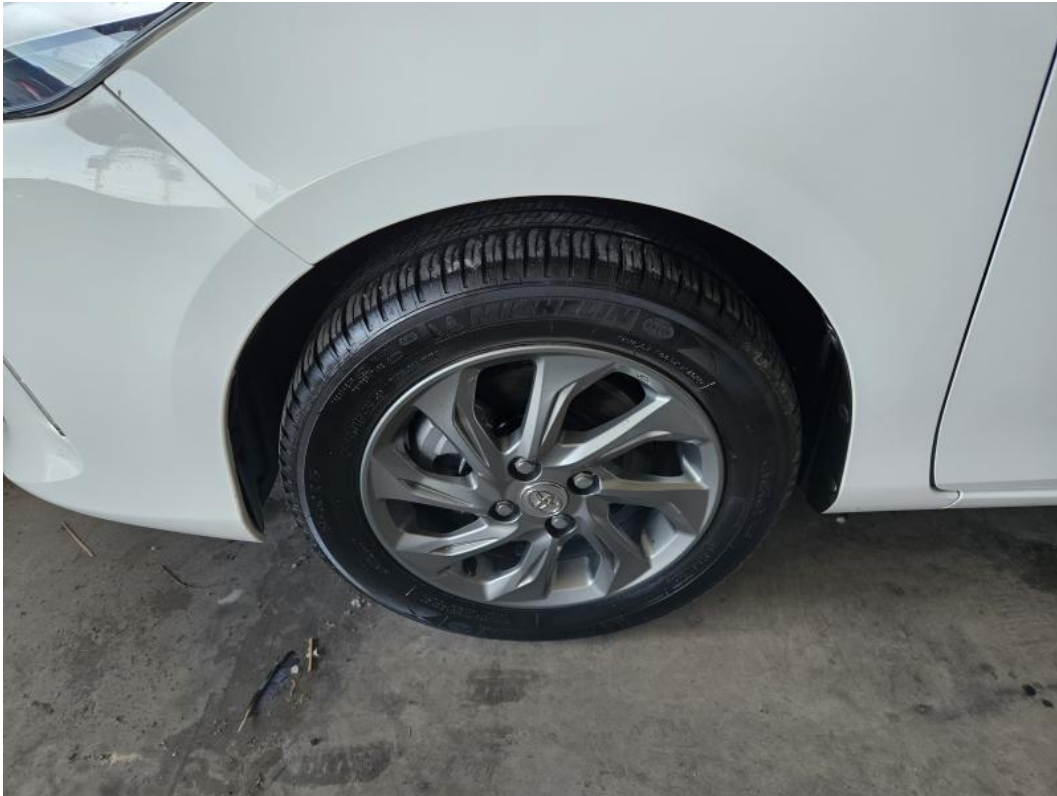
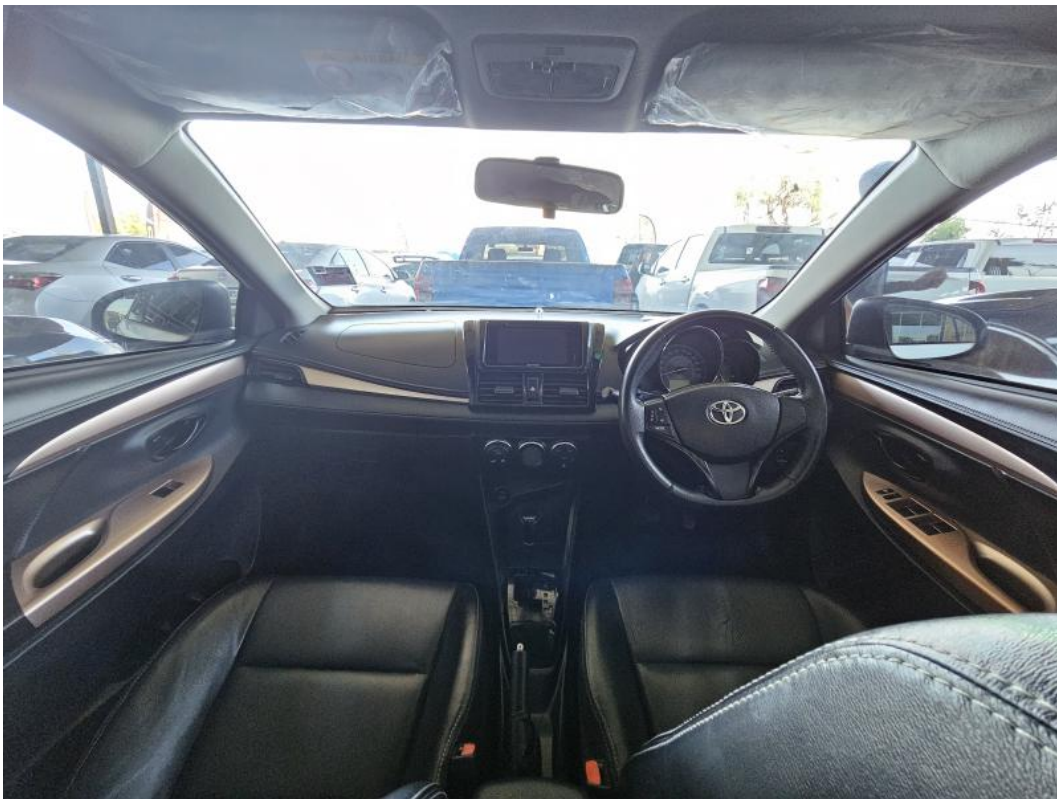
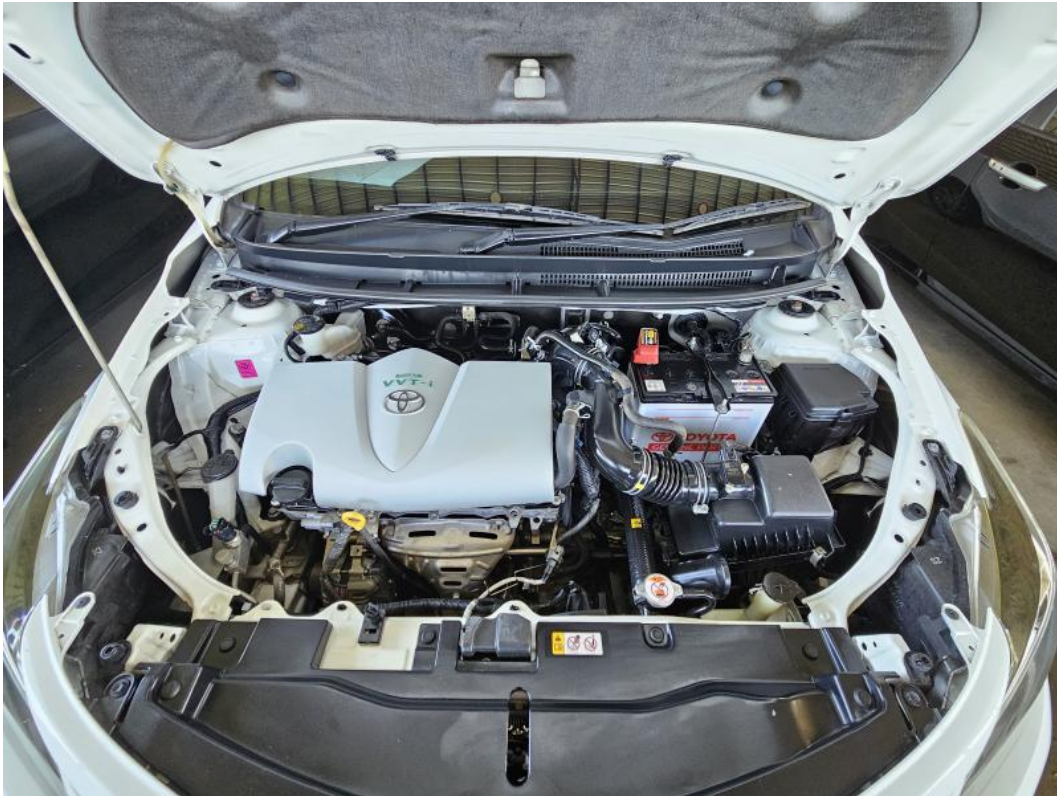
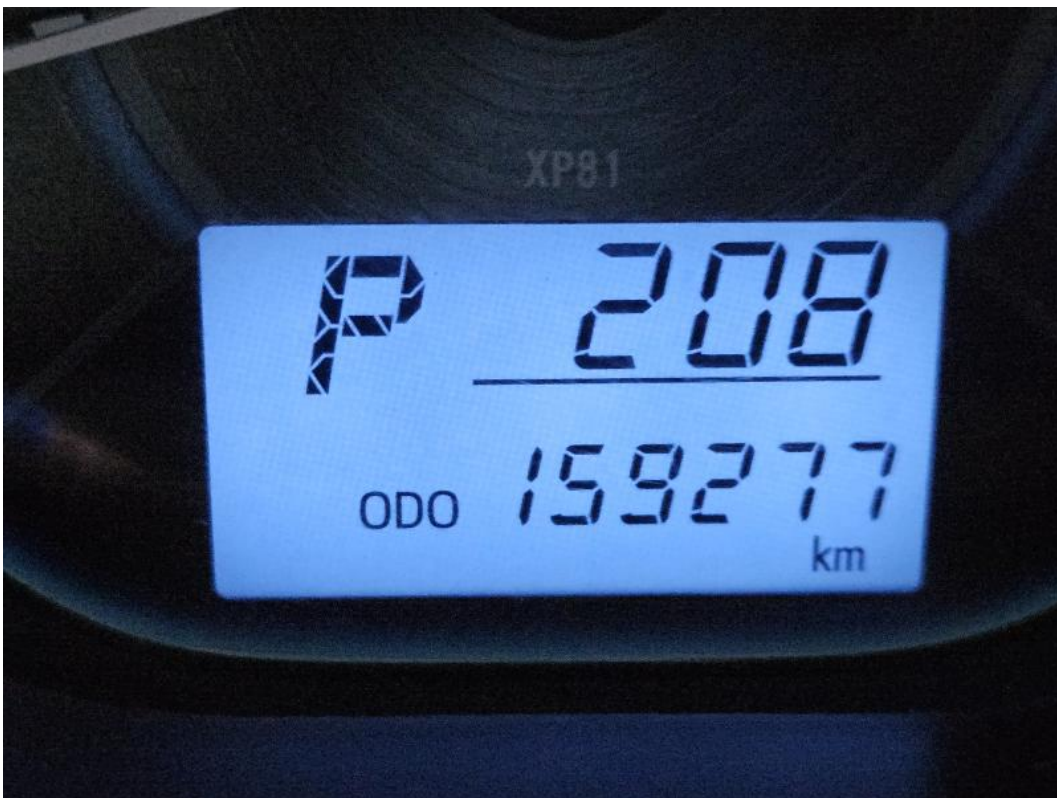
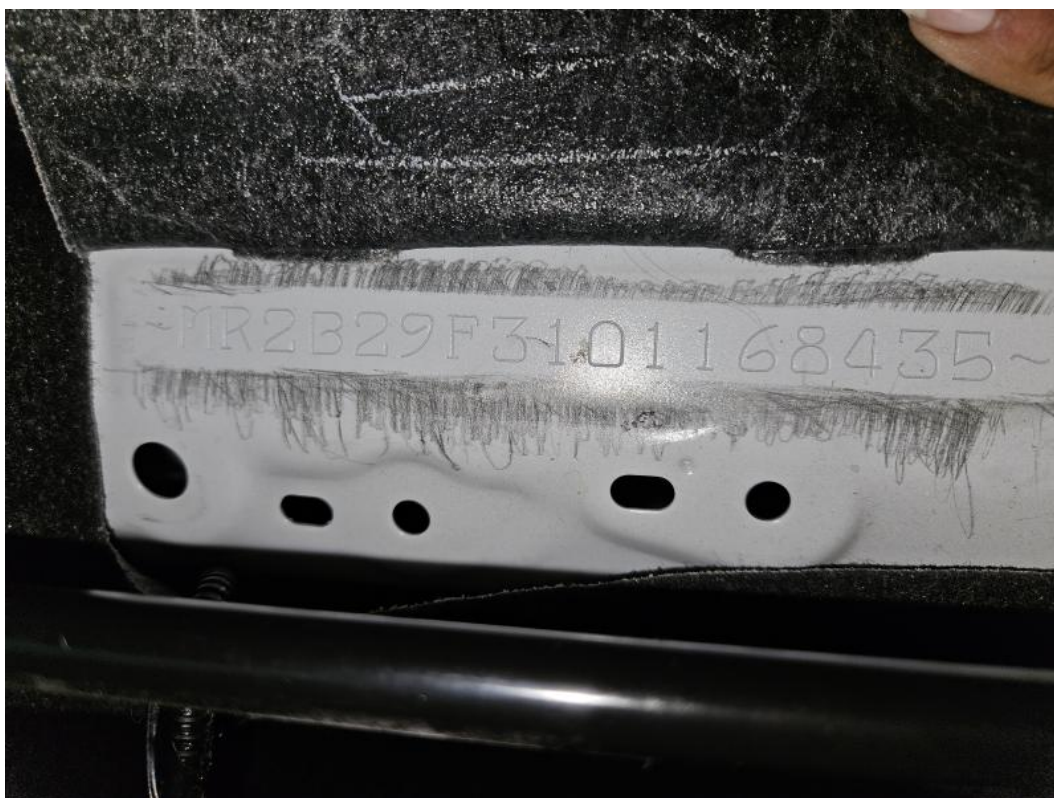
ฝากระโปรงหน้า เปลี่ยน

[สถานที่บริการซ่อม]
 แอสซีหน้า (ฝั่งซ้าย) ความเสียหาย
 แอสซีหน้า (ฝั่งขวา) ความเสียหาย
 คานหมอน้ำ เปลี่ยน

REINFORCEMENT REPLACE
 [บันทึก]
 แอสซีหน้า (ฝั่งซ้าย) ฟันสี มี
 แอสซีหน้า (ฝั่งขวา) ฟันสี มี

[ภายใน]
 หัวเกียร์ รอยย่น/ถลอก มี
 พนักพิงศีรษะ รอยย่น/ถลอก กลาง
