# U-Car Grading Report

รายงานผลการตรวจเช็คสภาพรถยนต์  
ภายใต้การดูแลของสมาคมการประเมินสภาพรถยนต์ประเทศญี่ปุ่น

| รุ่น | TOYOTA FORTUNER 2.4 V 4X2 | | |
| รุ่นปี | 2016 | เลขไมล์ | 130,209กม. |

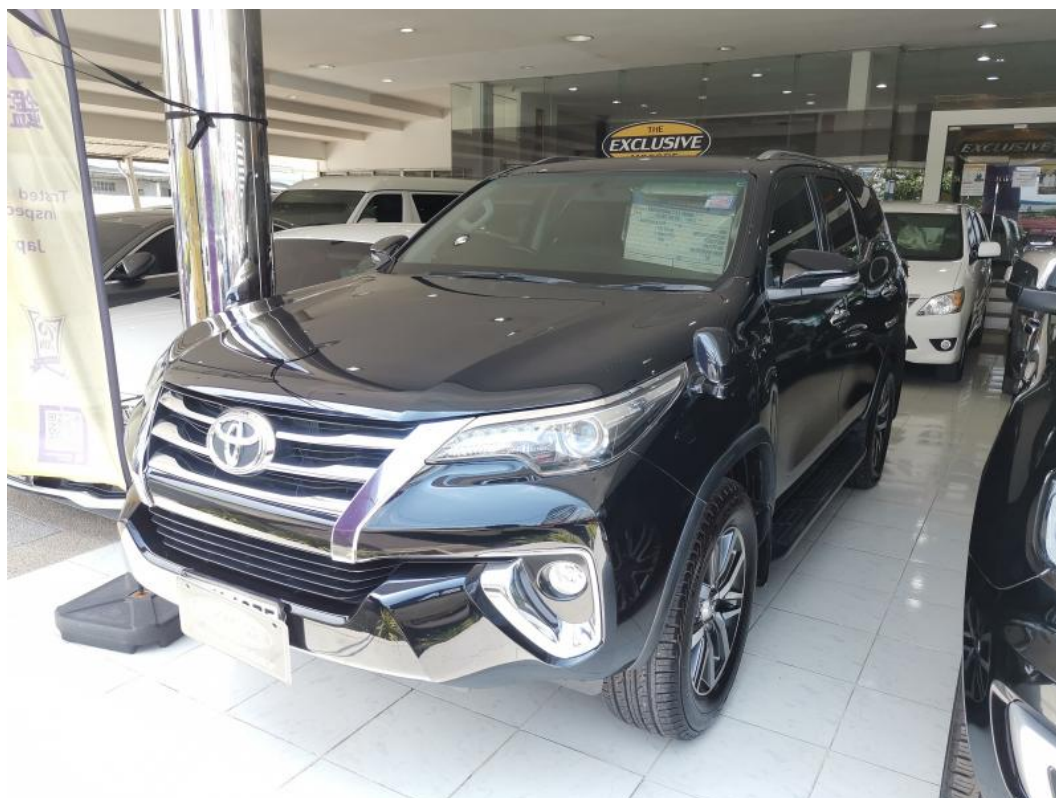
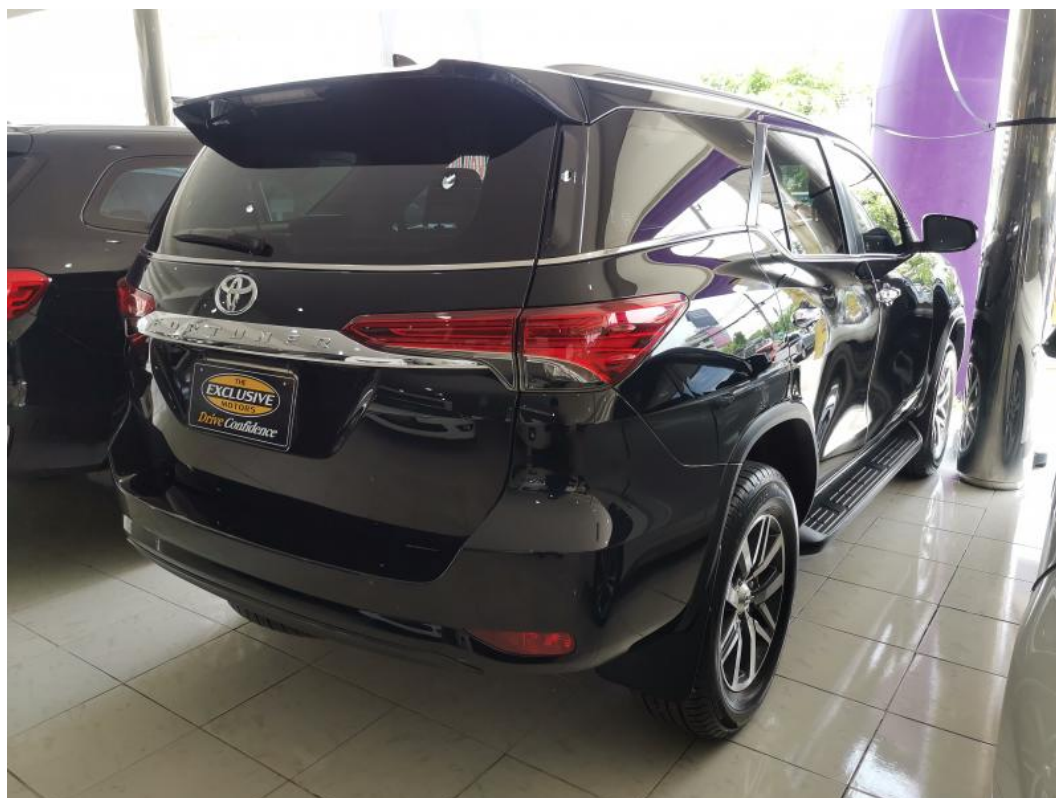
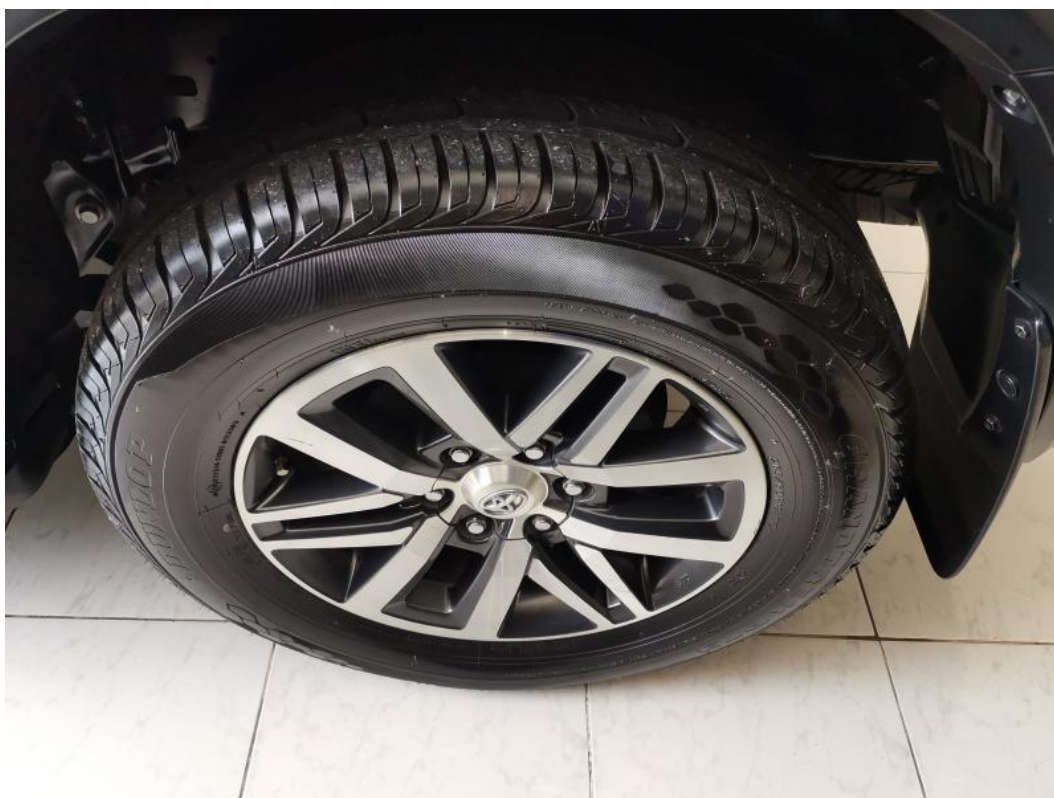
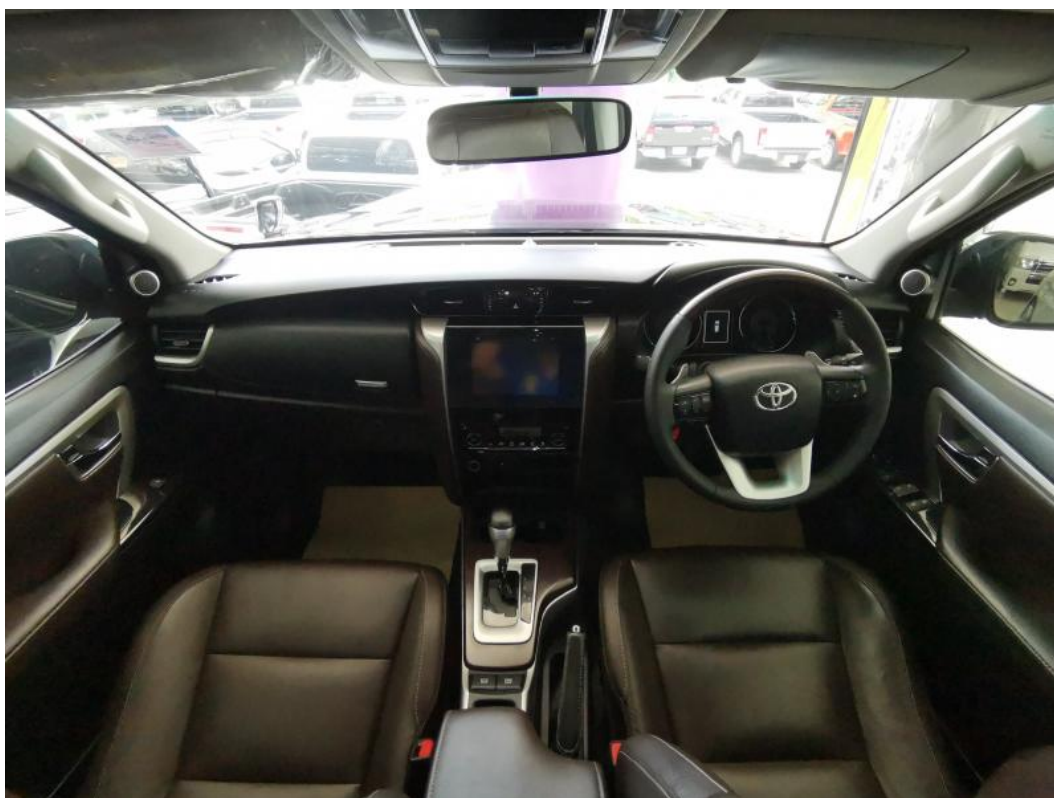
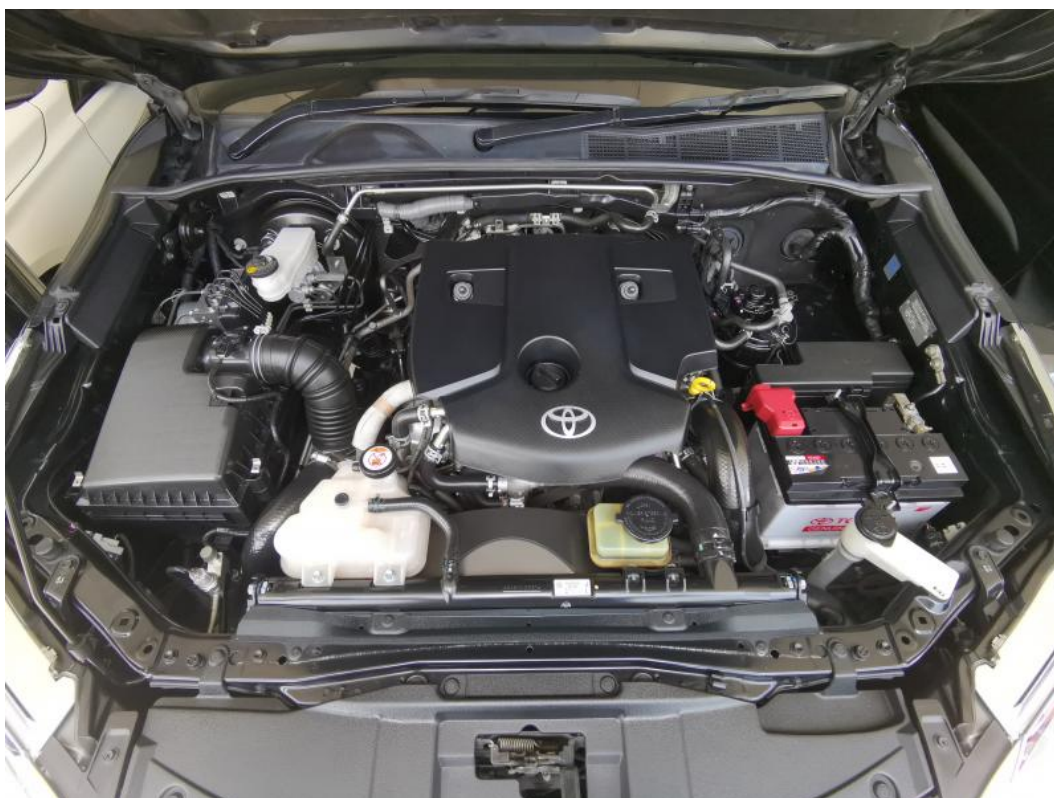
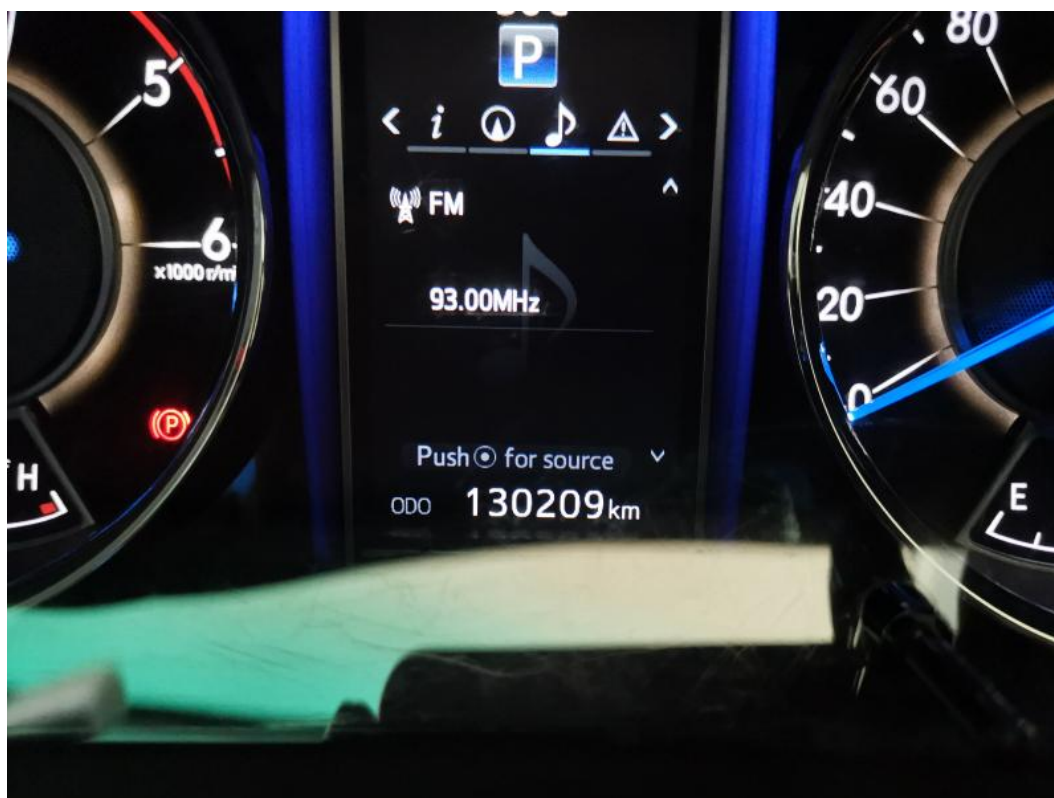
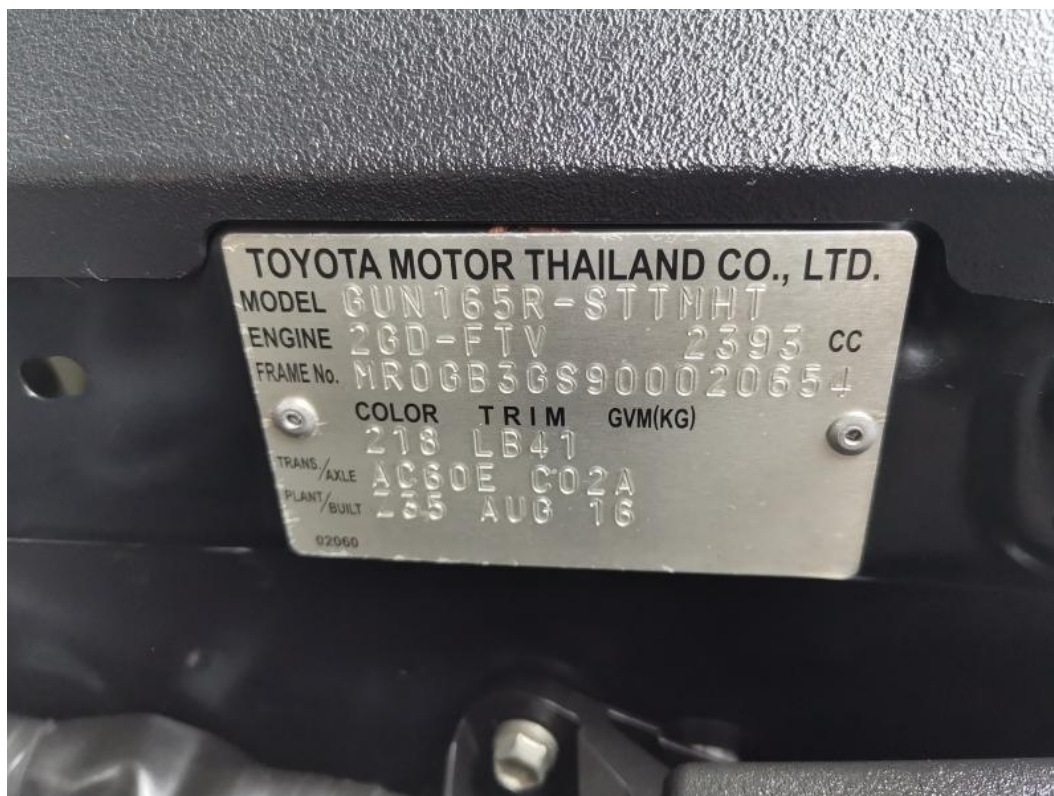
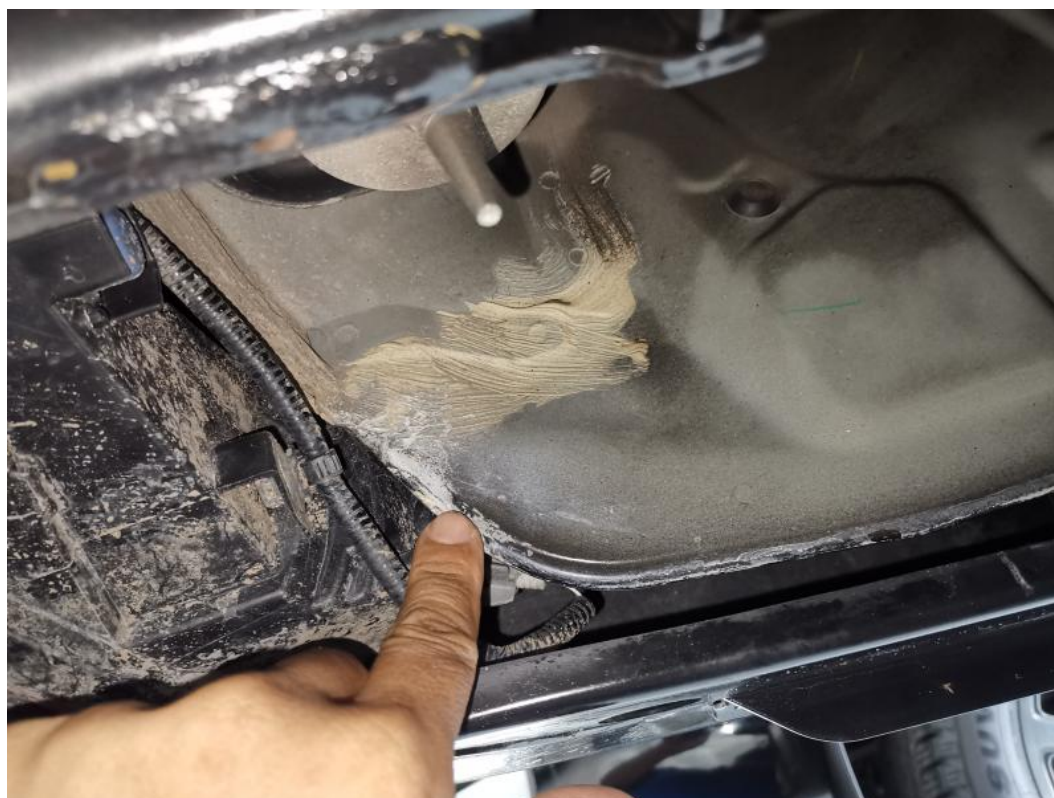
[บันทึก]  
Left Rear Inner Fender Panel ความเสียหายเล็กน้อย มี

[หน้าต่าง]  
กระจกหน้ารถ หินกระเด็น บางส่วน

[ภายใน]  
ห้องของ สกปรก.รอยขีดข่วน บางส่วน  
การจับที่ รอยย่น.รอยขีดข่วน มี  
ตกแต่งอื่นๆ รอยย่น SS  
Headliner รอยย่น SS
