U-Car Grading Report

U-car Grading Report

รุ่น	NISSAN X-TRAIL 4WD		
สี	Black	หมายเลขทะเบียน (Plate number)	4กญ4137
รุ่นปี	2015	เลขไมล์	125,752กม.
แบบ	เลขตัวถัง	MNTJANT32Z0000508

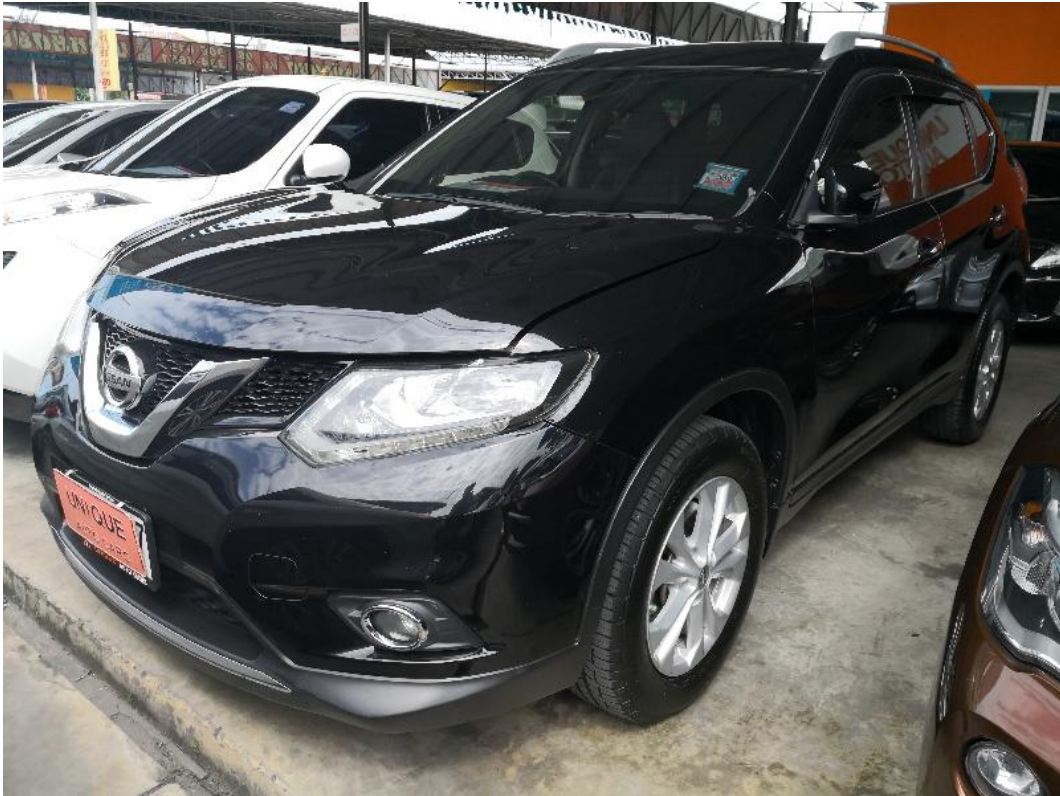
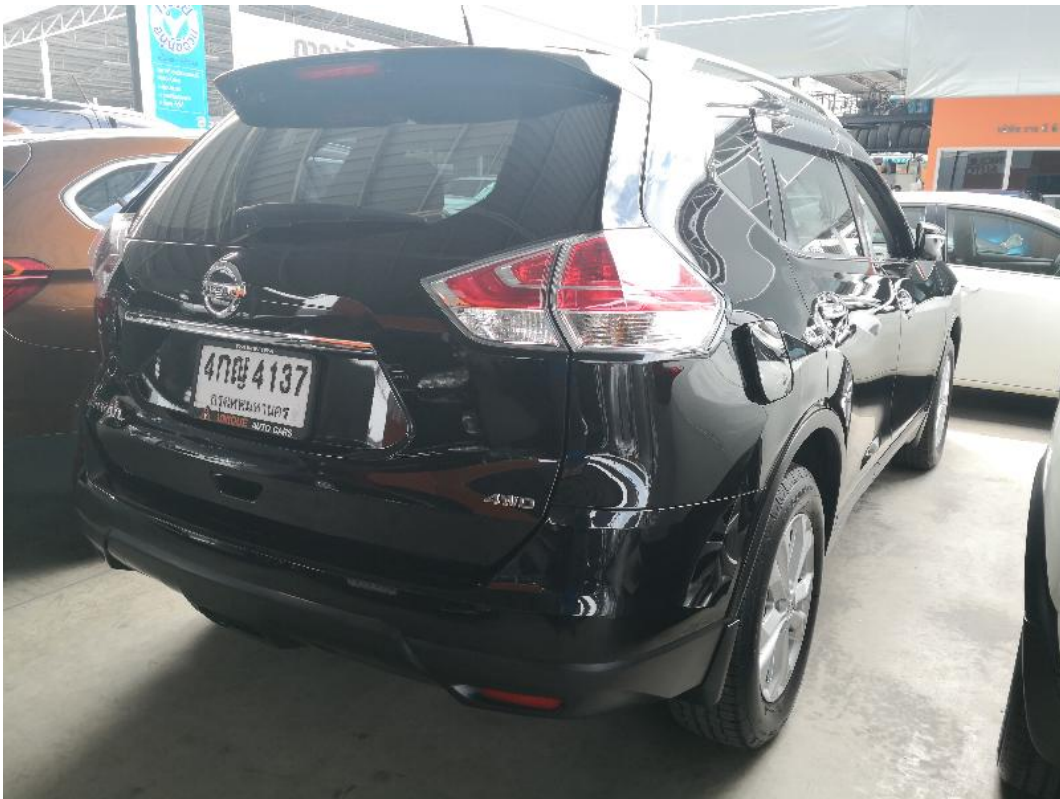
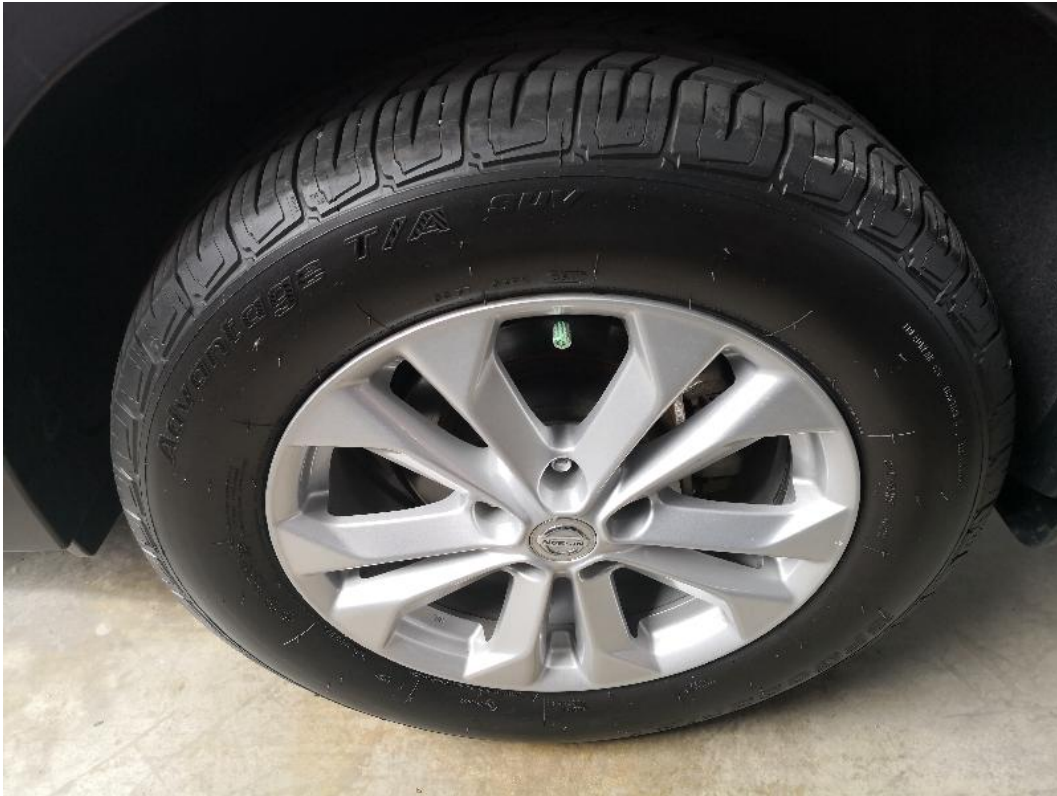
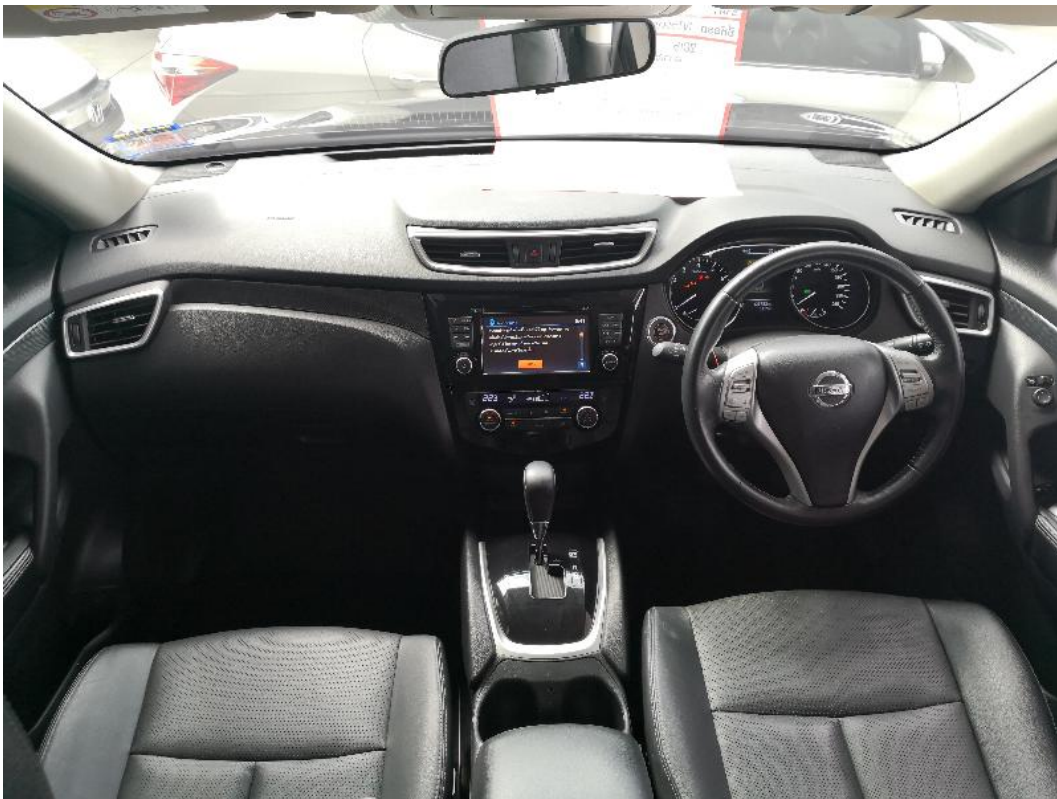
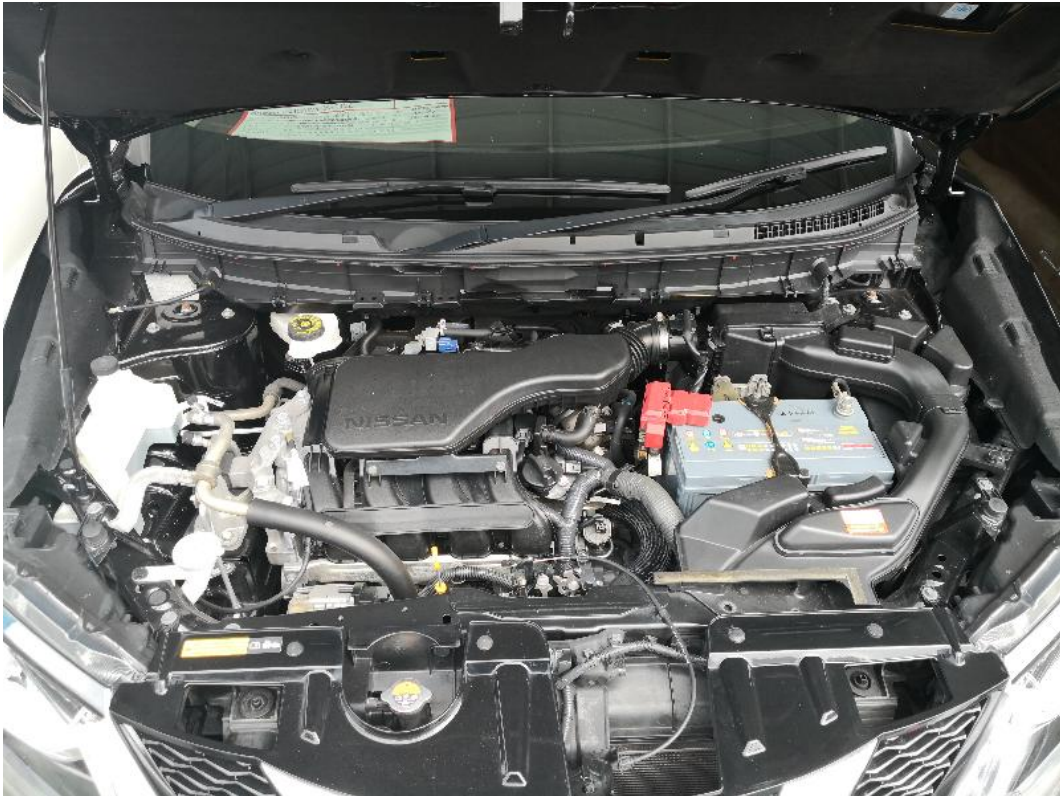
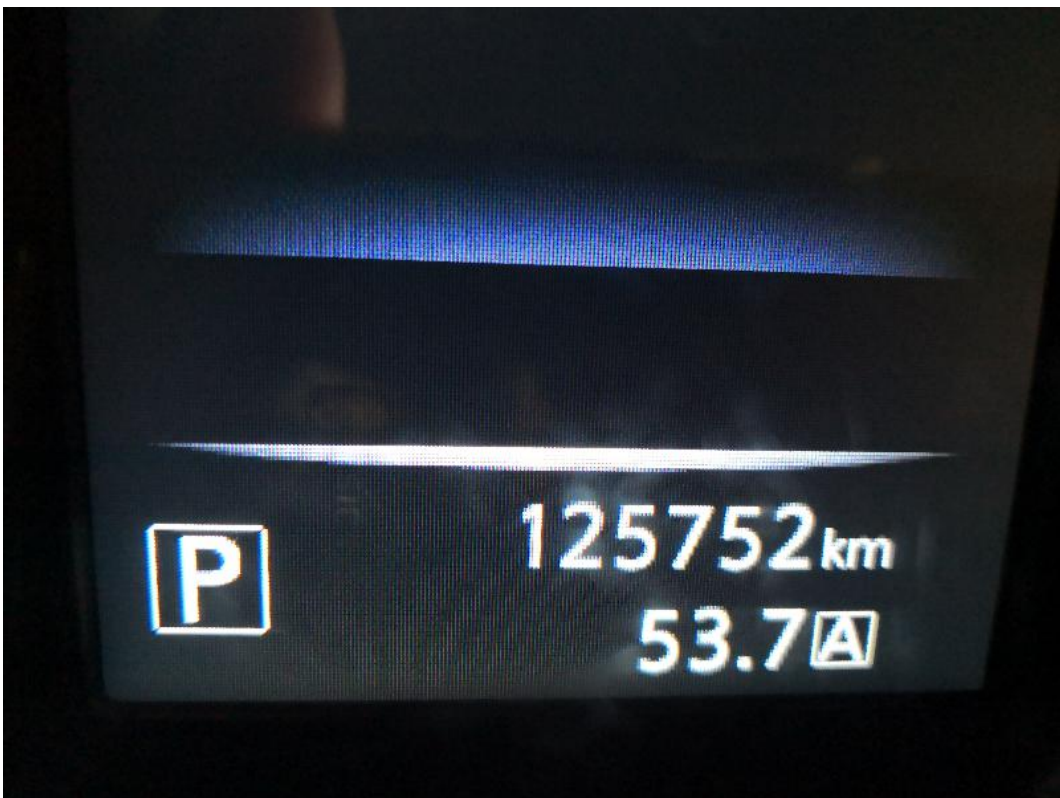
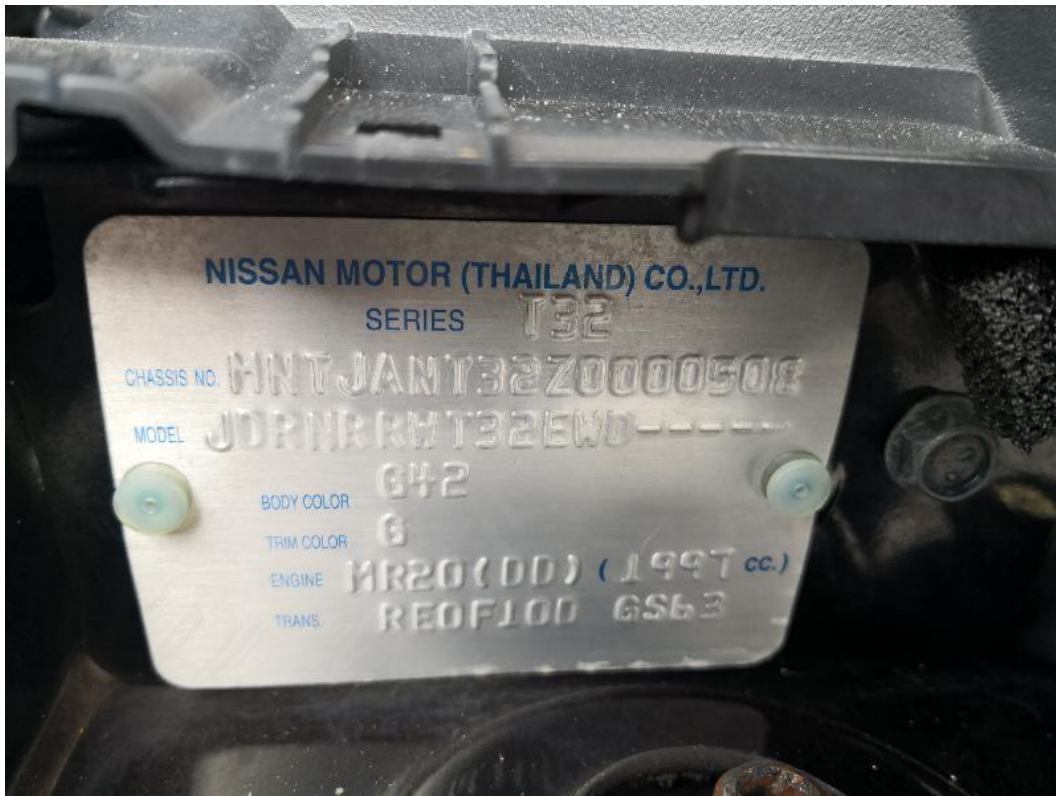
[บันทึก]
กระจกข้างขวา ไฟมัลติฟังก์ชัน บางส่วน
กระจกข้างซ้าย ไฟมัลติฟังก์ชัน บางส่วน

[หน้าต่าง]
กระจกหน้ารถ หินกระเด็น บางส่วน

[ภายใน]
ตกแต่งอื่นๆ รอยขีดข่วน บางส่วน
