U-Car Grading Report

รายงานผลการตรวจเช็คสภาพรถยนต์
ภายใต้การดูแลของสมาคมการประเมินสภาพรถยนต์ประเทศไทย

| รุ่น | TOYOTA Vios 1.5 E | | |

| วันที่ตรวจสอบ | 2019/6/19 |

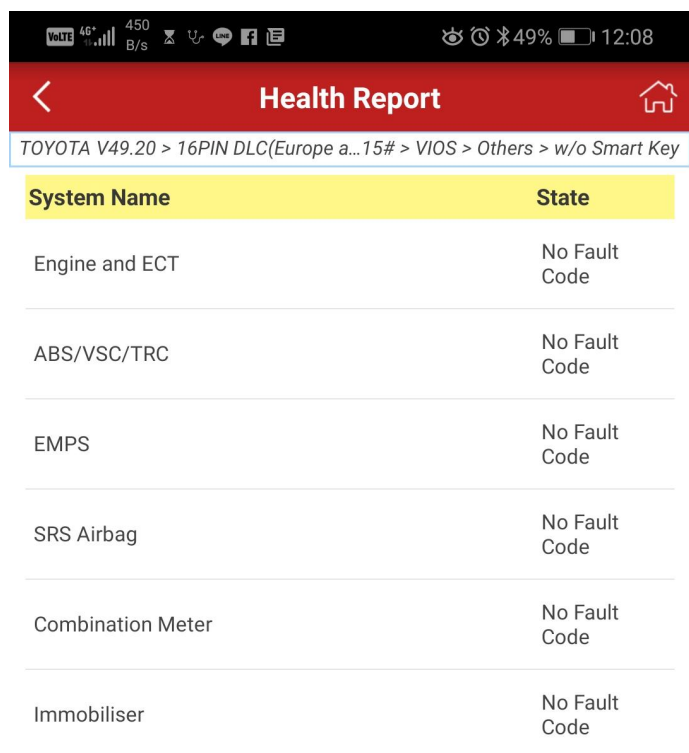
Health Report

TOYOTA V49.20 > 16PIN DLC(Europe a...15# > VIOS > Others > w/o Smart Key

| System Name | State |
|---|---|
| Engine and ECT | No Fault Code |
| ABS/VSC/TRC | No Fault Code |
| EMPS | No Fault Code |
| SRS Airbag | No Fault Code |
| Combination Meter | No Fault Code |
| Immobiliser | No Fault Code |
