# U-Car Grading Report

รายงานผลการตรวจเช็คสภาพรถยนต์  
ภายใต้การดูแลของสมาคมการประเมินสภาพรถยนต์ประเทศไทย

รุ่น	HONDA CITY 1.5		
สี	Brown	หมายเลขทะเบียน (Plate number)	2กฟ3197
รุ่นปี	2013	เลขไมล์	103,857กม.
แบบ	เลขตัวถัง	MRHGM2640CP340390

เครื่องยนต์	สภาพดี
วันที่ตรวจสอบ	2021/4/28
สาขา	Moopa Kingdom Group
ที่อยู่

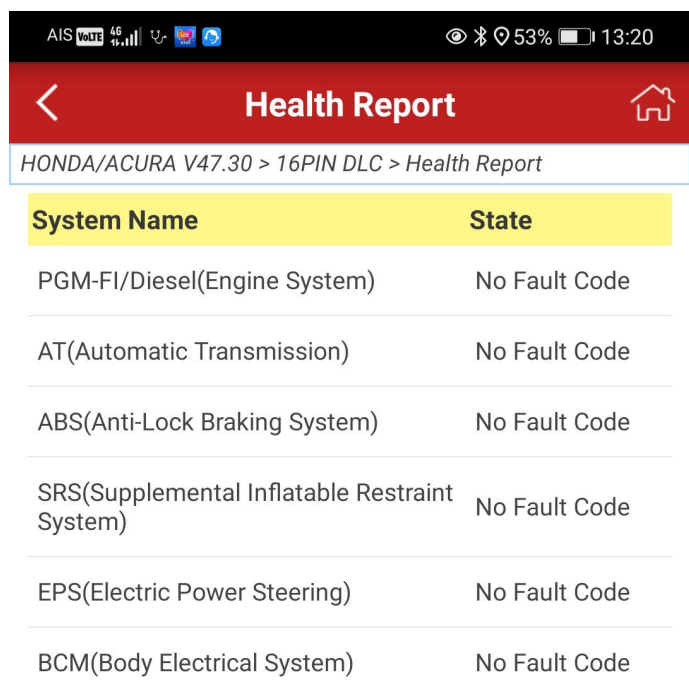
**Health Report**

HONDA/ACURA V47.30 > 16PIN DLC > Health Report

System Name	State
PGM-FI/Diesel(Engine System)	No Fault Code
AT(Automatic Transmission)	No Fault Code
ABS(Anti-Lock Braking System)	No Fault Code
SRS(Supplemental Inflatable Restraint System)	No Fault Code
EPS(Electric Power Steering)	No Fault Code
BCM(Body Electrical System)	No Fault Code
