# U-Car Grading Report

# U-car Grading Report

รุ่น	TOYOTA FORTUNER		
สี	Black	หมายเลขทะเบียน (Plate number)	กม6828
รุ่นปี	2006	เลขไมล์	330,445กม.
แบบ	เลขตัวถัง	MR0YZ59G500032093

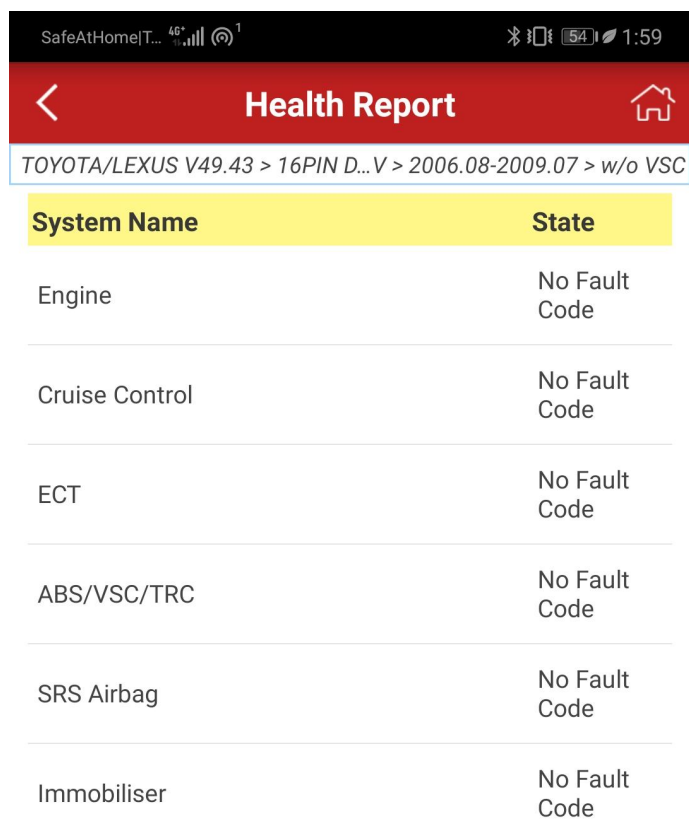
## Health Report

TOYOTA/LEXUS V49.43 > 16PIN D...V > 2006.08-2009.07 > w/o VSC

System Name	State
Engine	No Fault Code
Cruise Control	No Fault Code
ECT	No Fault Code
ABS/VSC/TRC	No Fault Code
SRS Airbag	No Fault Code
Immobiliser	No Fault Code
