U-Car Grading Report

รายงานผลการตรวจเช็คสภาพรถยนต์
ภายใต้การดูแลของสมาคมการประเมินสภาพรถยนต์ประเทศไทย

รุ่น	SUZUKI CIAZ 1.2 GL		
สี	Black	หมายเลขทะเบียน (Plate number)	กบ7909
รุ่นปี	2017	เลขไมล์	56,958กม.
แบบ	เลขตัวถัง	MMSCVC31S00115651

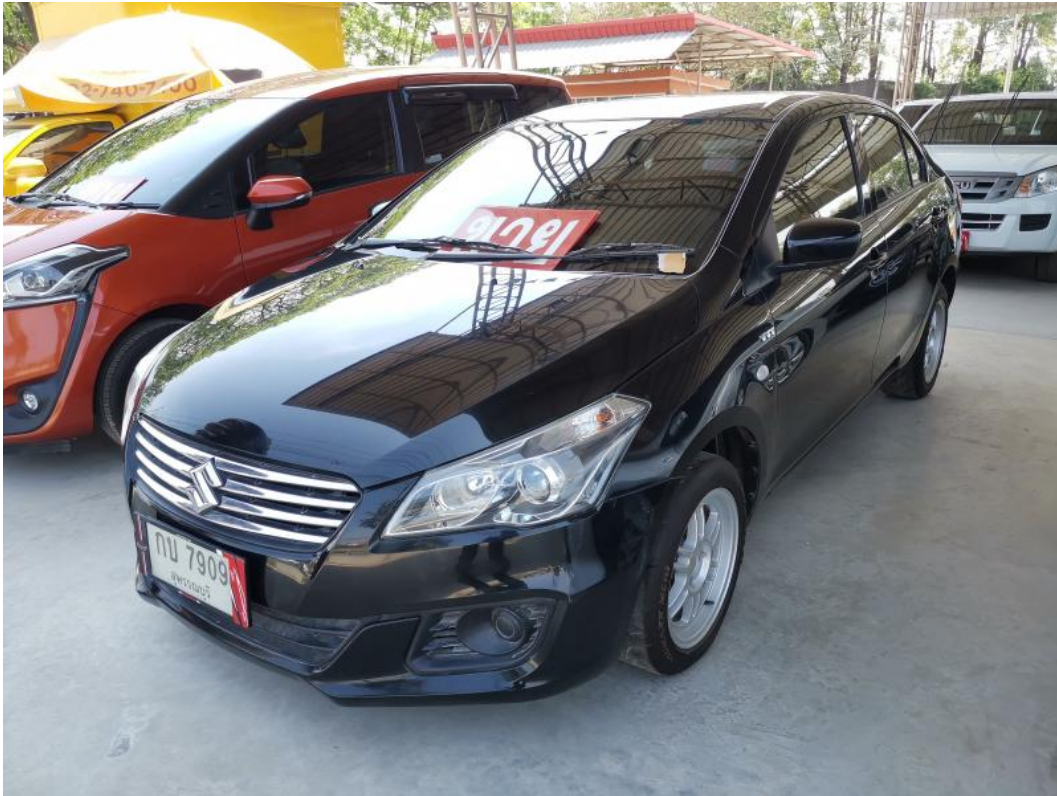
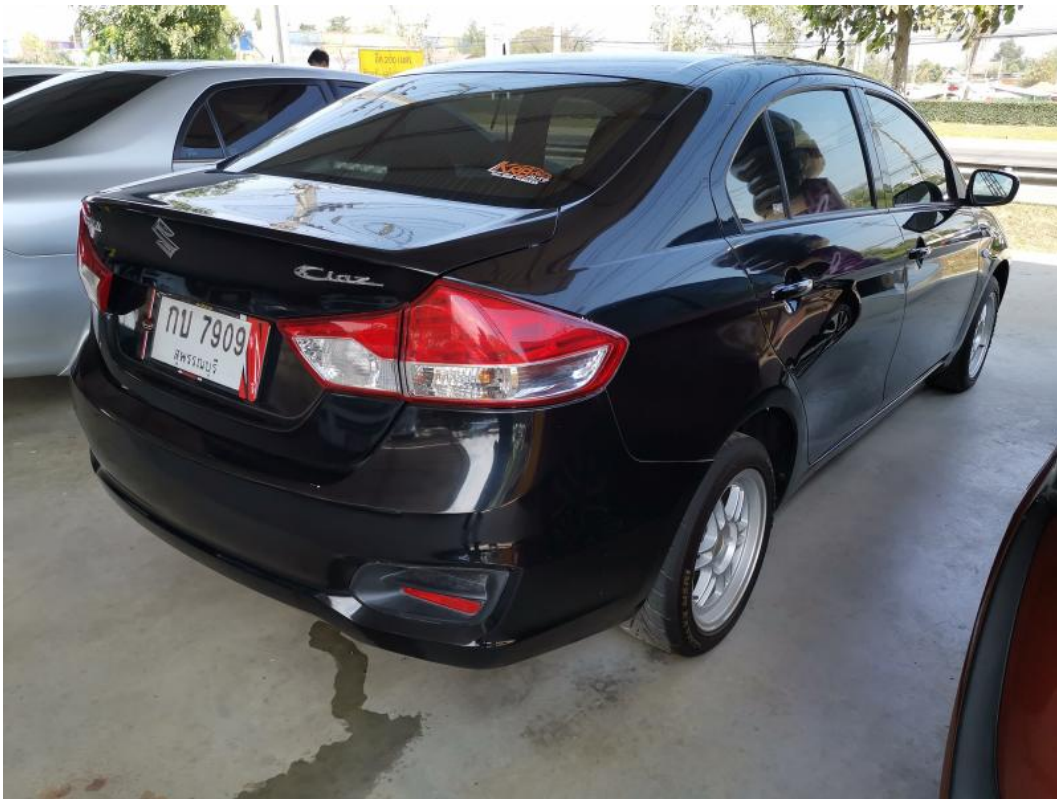
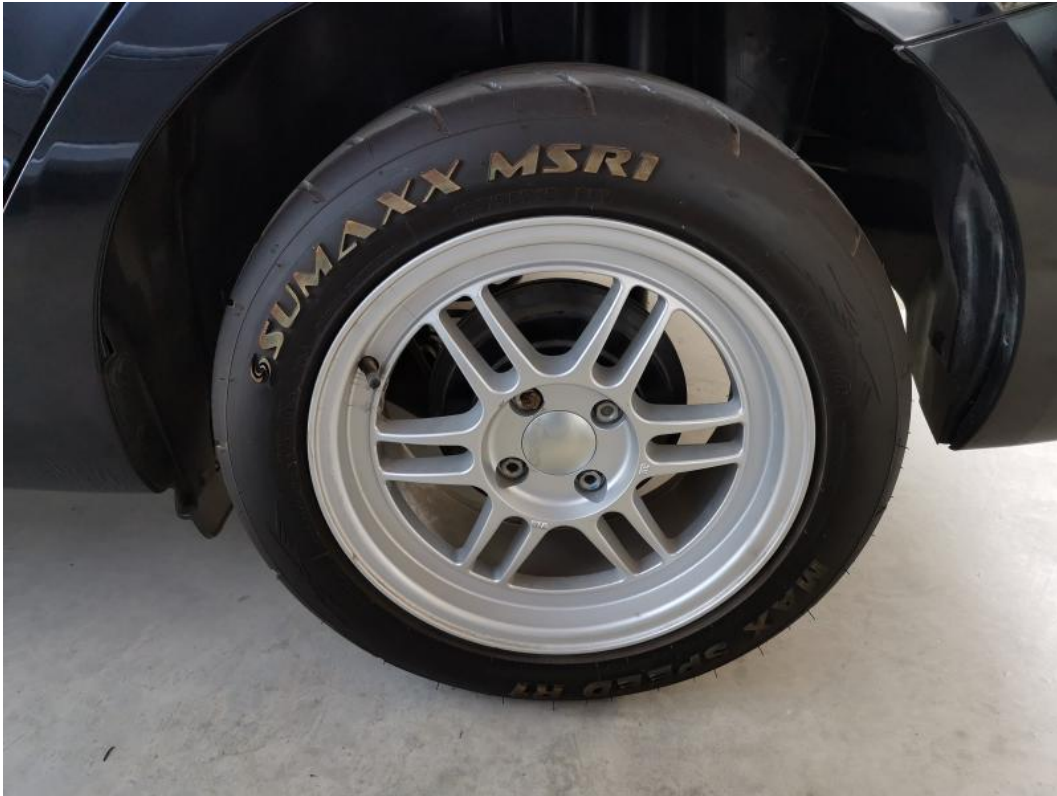
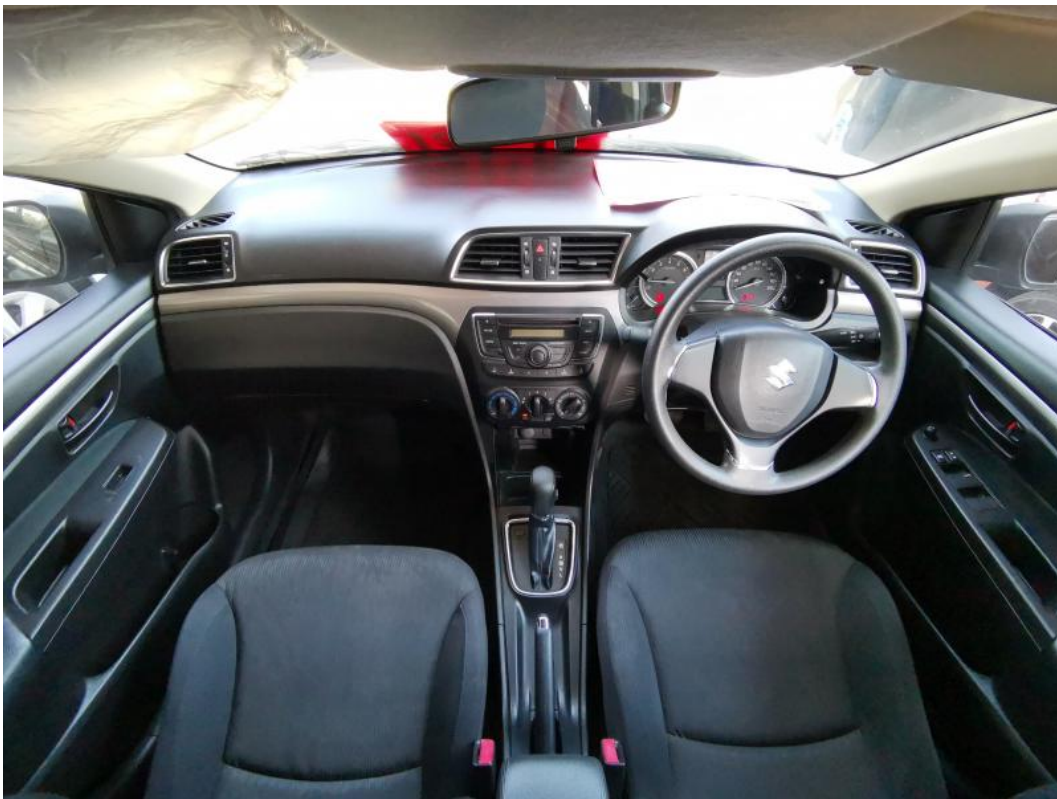
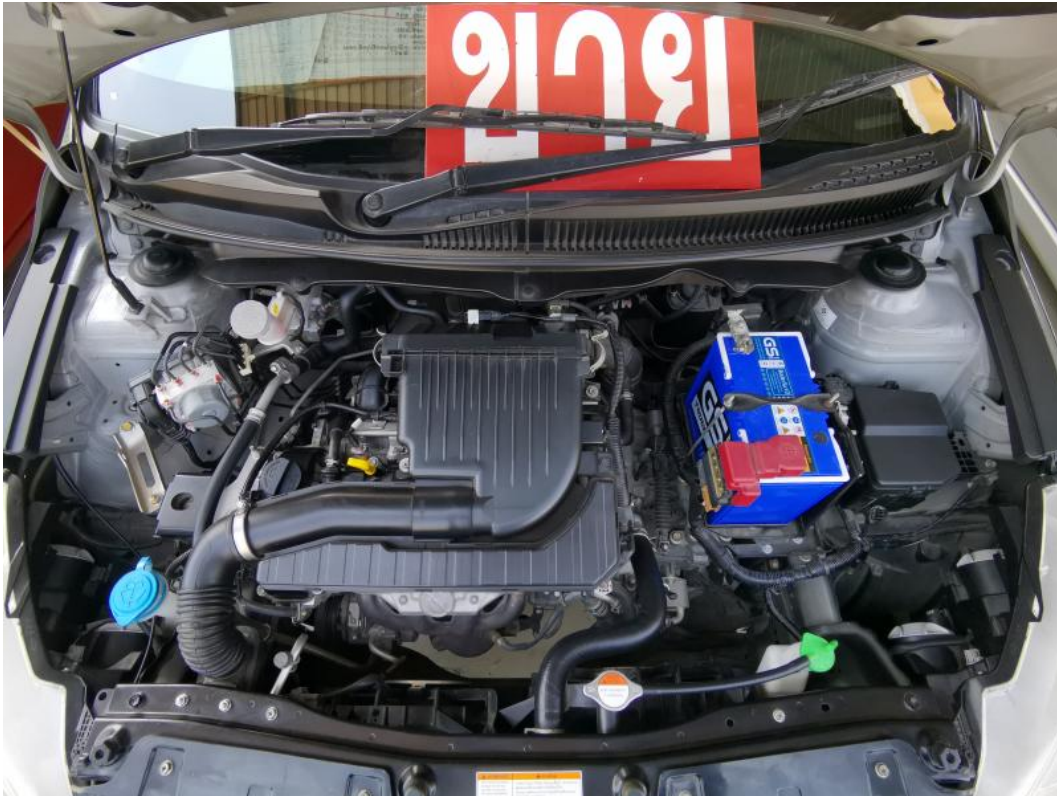
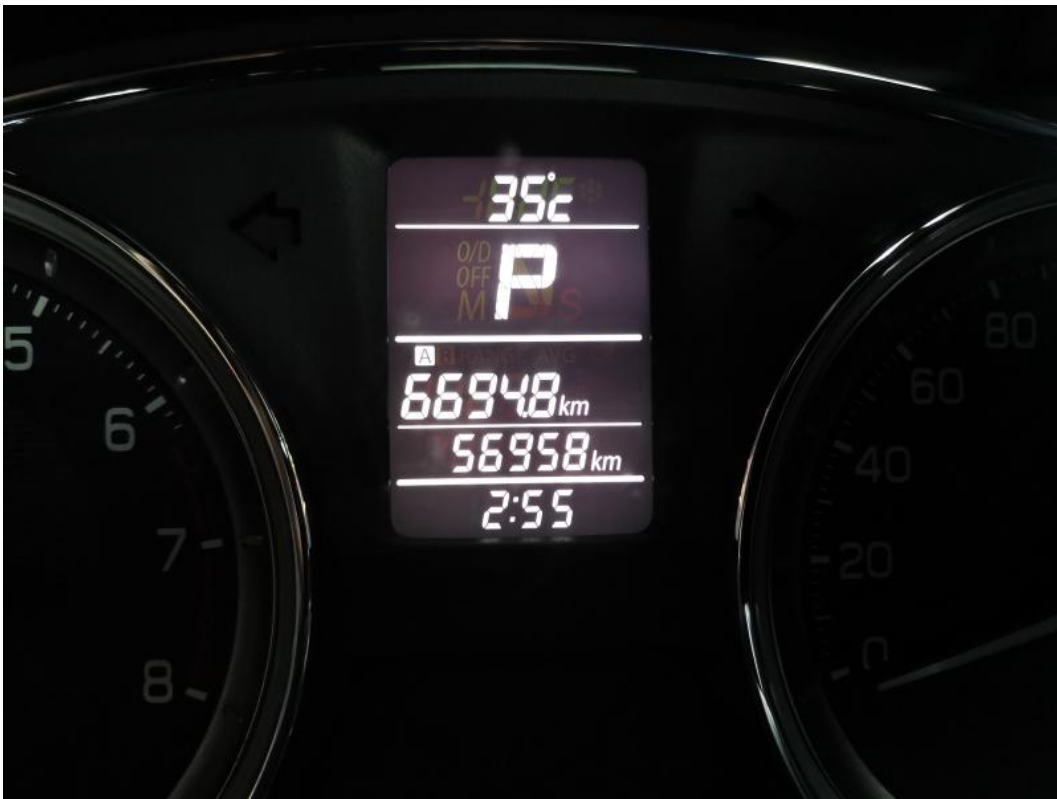
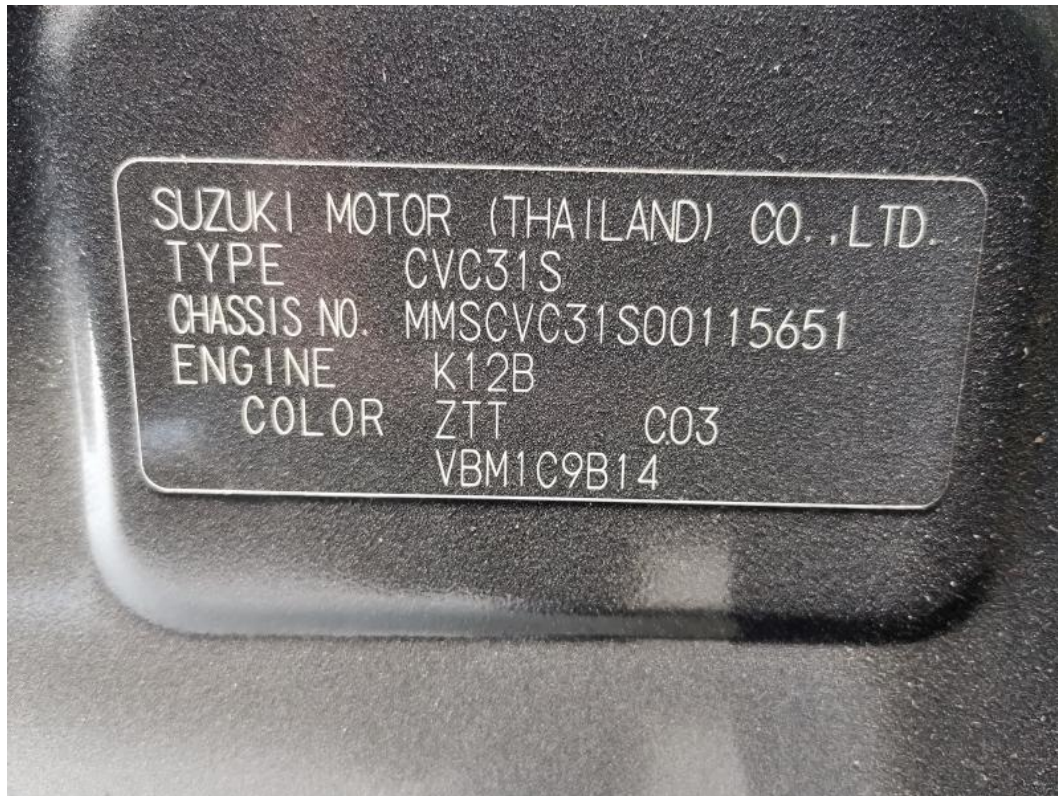
[บันทึก]
กระจกข้างขวา ไฟมัลติฟังก์ชัน บางส่วน

[หน้าต่าง]
กระจกหน้ารถ หินกระเด็น บางส่วน

[ภายใน]
ห้องของ สกปรก,รอยขีดข่วน บางส่วน
การจับที่ รอยย่น,รอยขีดข่วน มี
Headliner คราบ S
Headliner รอยย่น SS
ตกแต่งอื่นๆ รอยย่น SS

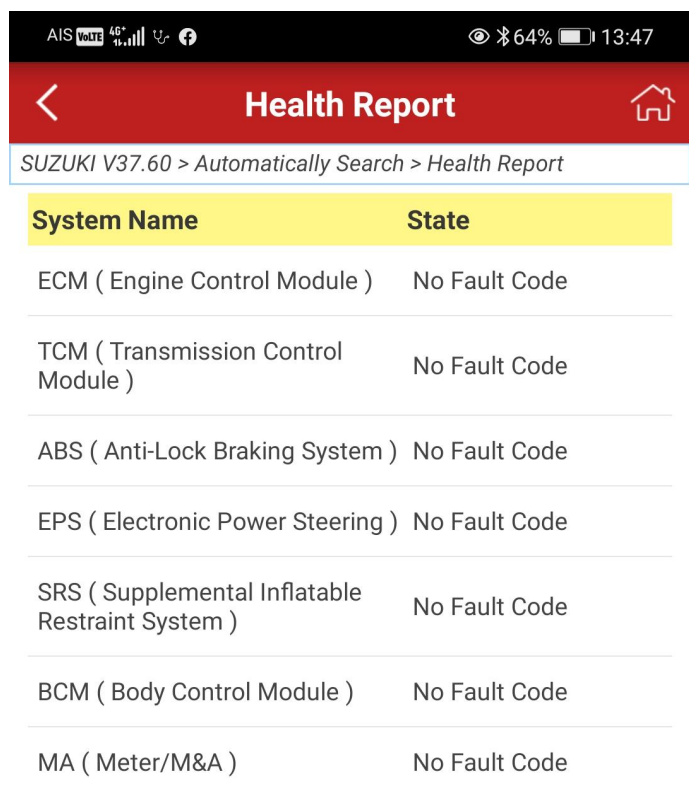
SUZUKI V37.60 > Automatically Search > Health Report

System Name	State
ECM (Engine Control Module)	No Fault Code
TCM (Transmission Control Module)	No Fault Code
ABS (Anti-Lock Braking System)	No Fault Code
EPS (Electronic Power Steering)	No Fault Code
SRS (Supplemental Inflatable Restraint System)	No Fault Code
BCM (Body Control Module)	No Fault Code
MA (Meter/M&A)	No Fault Code
