U-Car Grading Report

U-car Grading Report

รุ่น	TOYOTA HILUX REVO 2.4 G PRERUNNER EXTENDED CAB		
สี	Black	หมายเลขทะเบียน (Plate number)	ฝอ9826
รุ่นปี	2015	เลขไมล์	41,228กม.
แบบ	เลขตัวถัง	MR0GB8DC501104572

วันที่ตรวจสอบ 2019/6/19

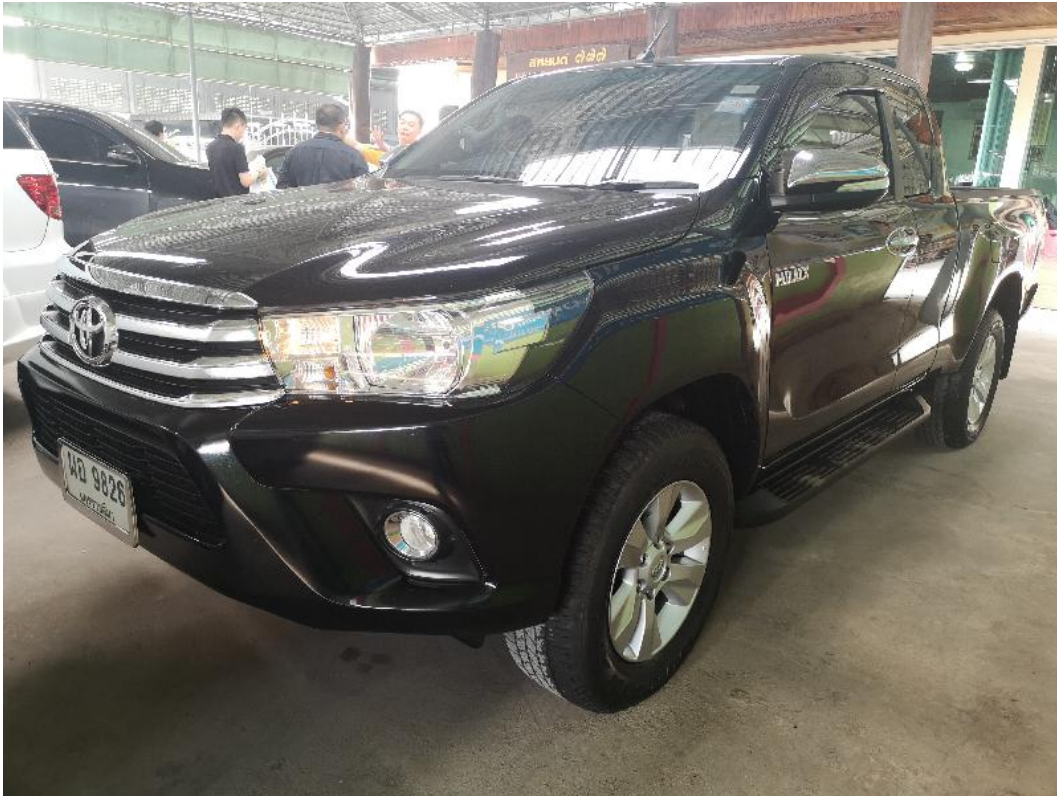
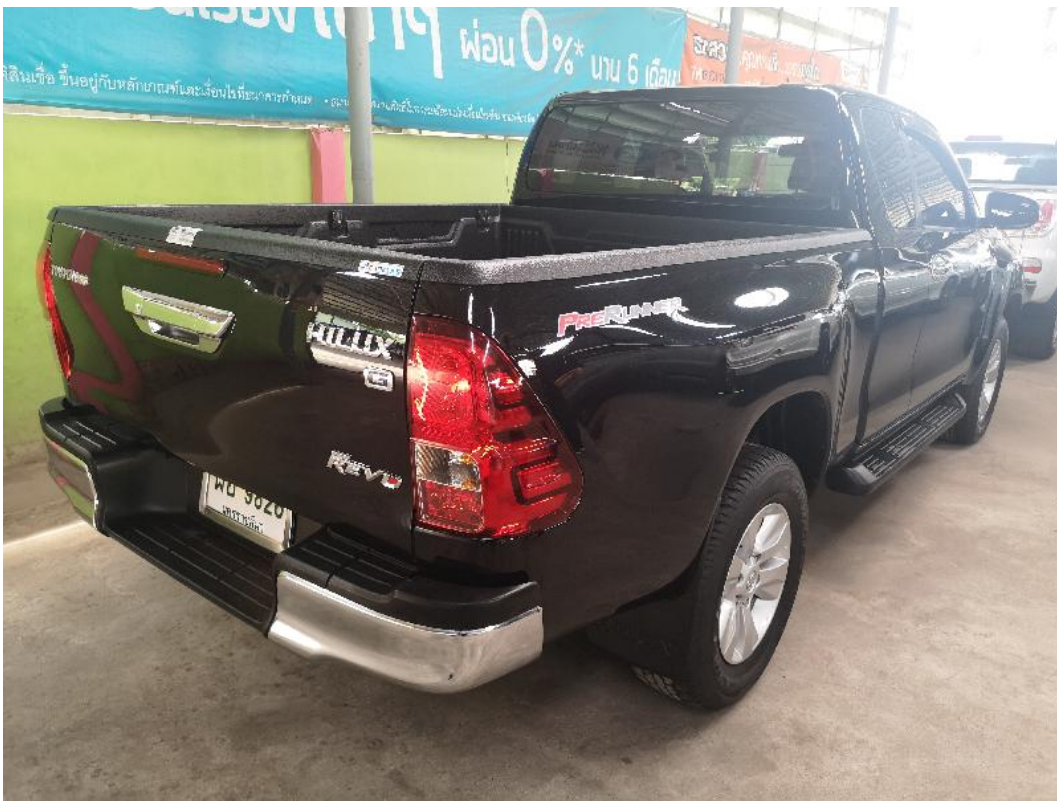
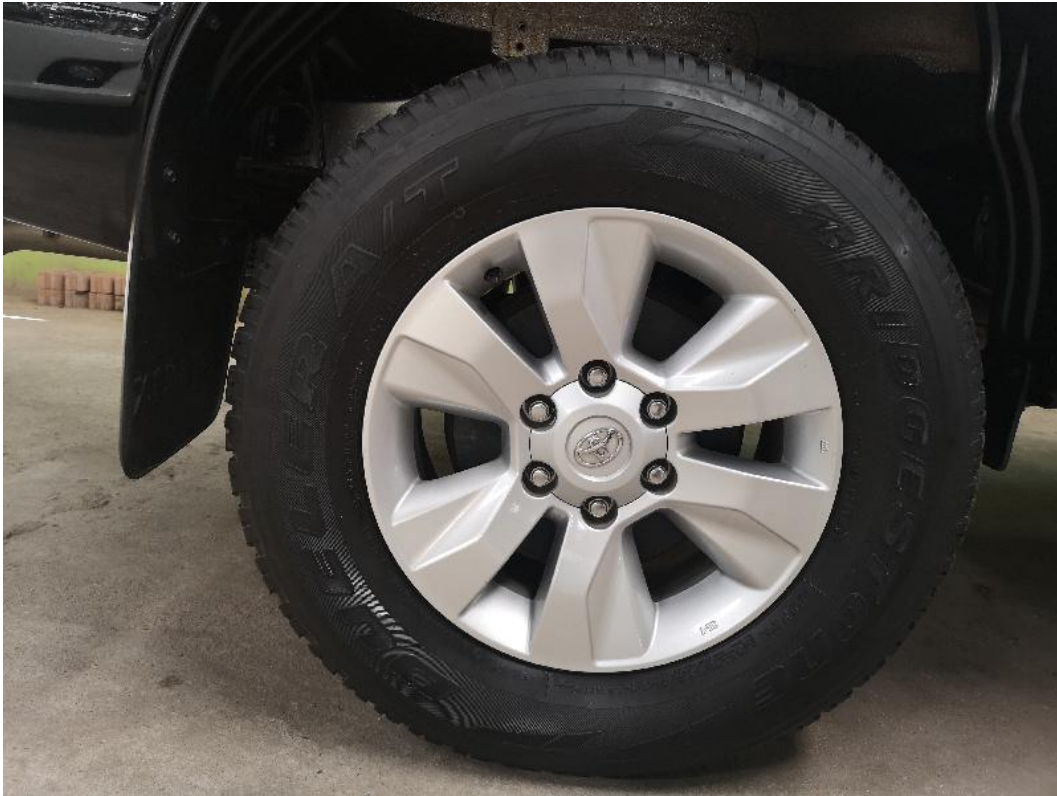
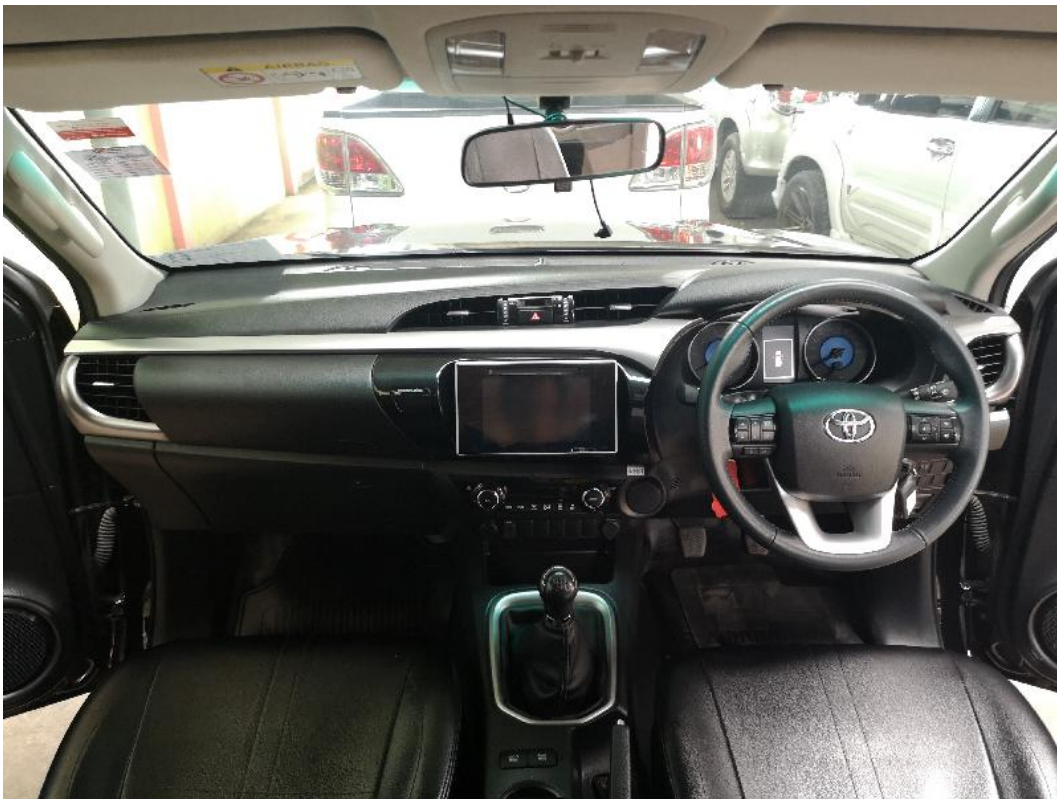
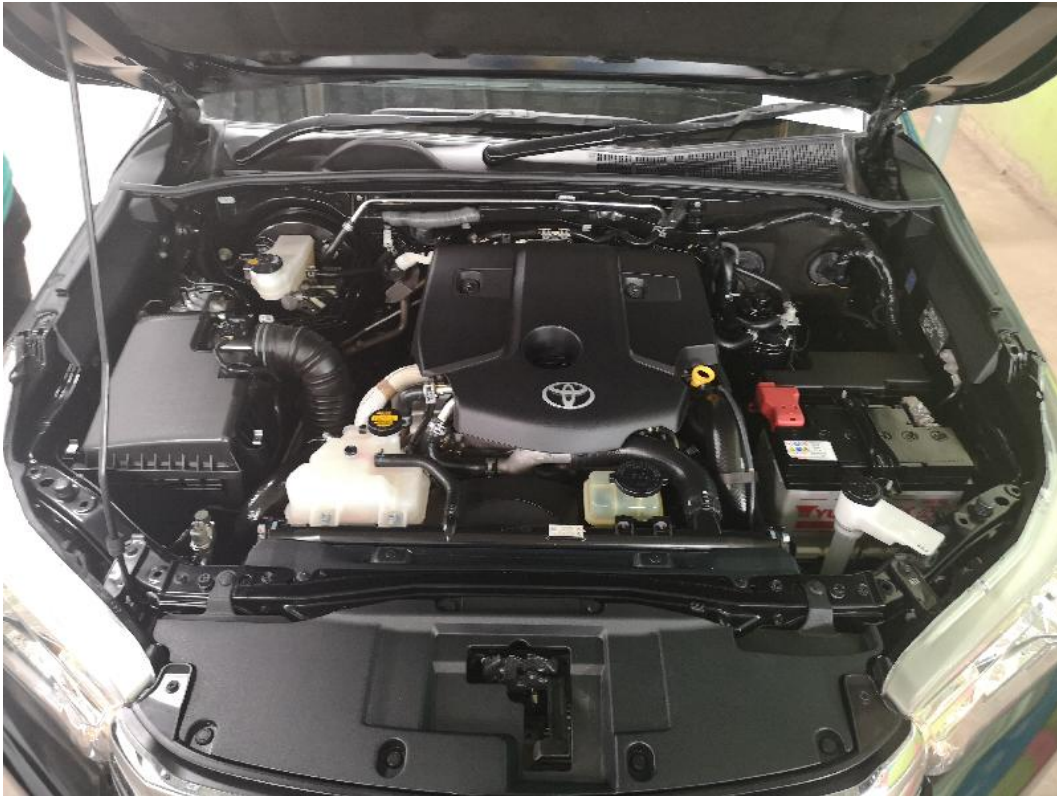
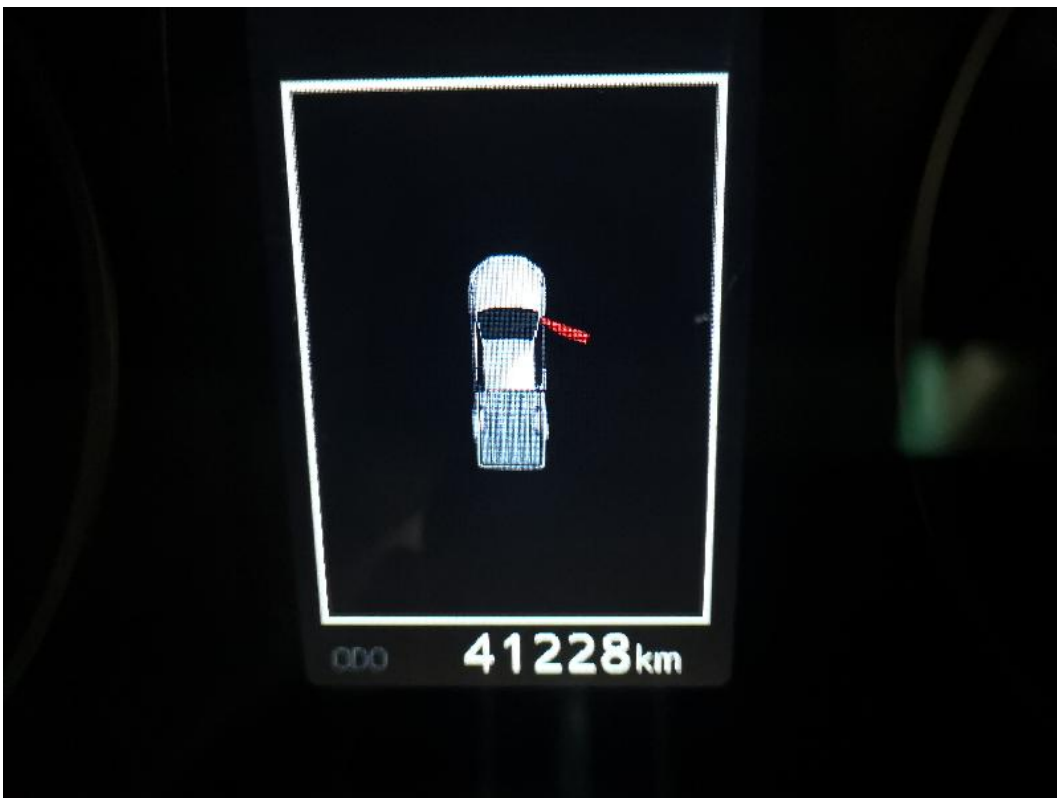
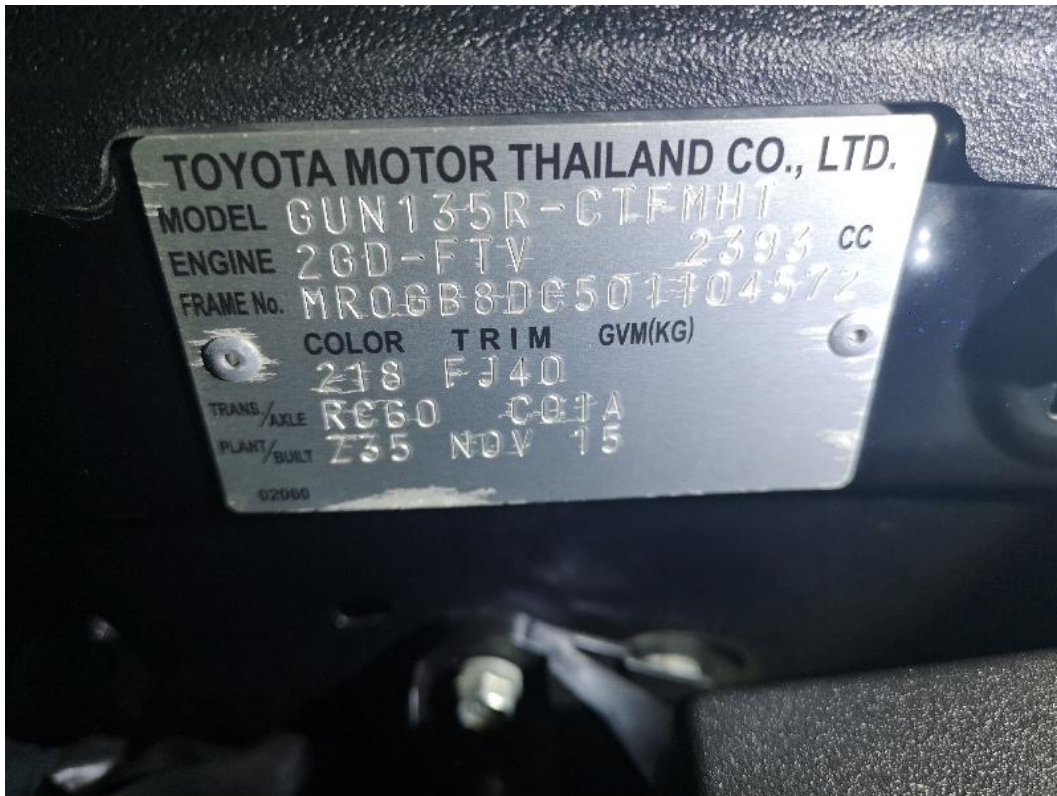
<p>Front left fender ★★★★★</p> <p>Front left door ★★★★★</p> <p>Front left tire, alloy wheel, wheel cover ร่องยางระดับ 5 ★★★★★</p> <p>Left side step / side spoiler ★★★★★</p> <p>Left back tire, alloy wheel, wheel cover ร่องยางระดับ 7 ★★★★★</p> <p>Rear left door ★★★★★</p> <p>Left wheel well (outer) ★★★★★</p> <p>Roof ★★★★★</p> <p>Dashboard ★★★★★</p> <p>Front left seat ★★★★★</p> <p>Front and back left door trim ★★★★★</p> <p>Rear seat ★★★★★</p>	<p>Bonnet / hood ★★★★★</p> <p>Front bumper ★★★★★</p> <p>Truck bed ★★★★★</p> <p>Back rear spoiler & under spoiler ★★★★★</p> <p>Steering wheel ★★★★★</p> <p>Front right seat ★★★★★</p> <p>Front and back right door trim ★★★★★</p> <p>Console ★★★★★</p> <p>Luggage room ★★★★★</p>	<p>Front right fender ★★★★★</p> <p>Front right door ★★★★☆</p> <p>Front right tire, alloy wheel, wheel cover ร่องยางระดับ 5 ★★★★★</p> <p>Right side step / side spoiler ★★★★★</p> <p>Right front tire, alloy wheel, wheel cover ร่องยางระดับ 7 ★★★★★</p> <p>Rear right door ★★★★★</p> <p>Right wheel well (outer) ★★★★☆</p> <p>Back panel ★★★★★</p> <p>Seat covers [หน้าต่าง] กระจกหน้ารถ หินกระเด็น บางส่วน</p> <p>[ภายใน] ตักแต่งอื่นๆ รอยขีดข่วน บางส่วน Headliner คราบ S</p>
