U-Car Grading Report

U-car Grading Report

รุ่น	ISUZU MU-X 3.0 4WD		
สี	Brown	หมายเลขทะเบียน (Plate number)	4กต9767
รุ่นปี	2015	เลขไมล์	101,816กม.
แบบ	เลขตัวถัง	MP1TFS85GFT000994	
หมายเหตุ	ทำสีใหม่ด้วยสีเดิม

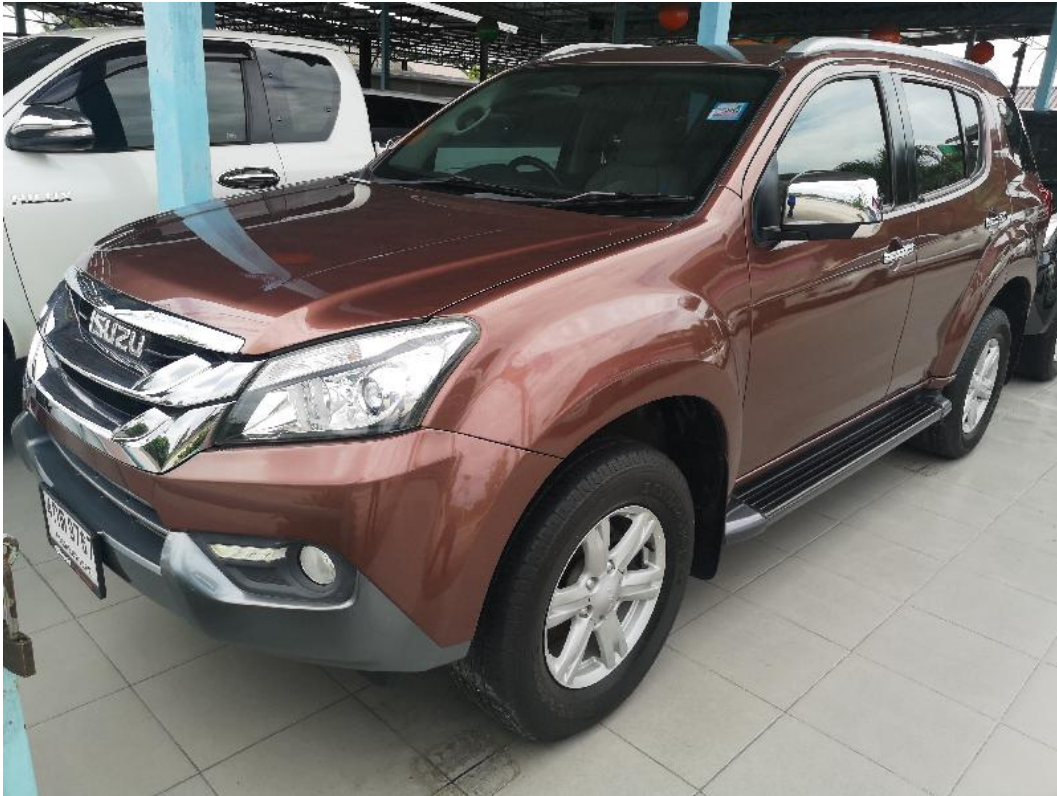
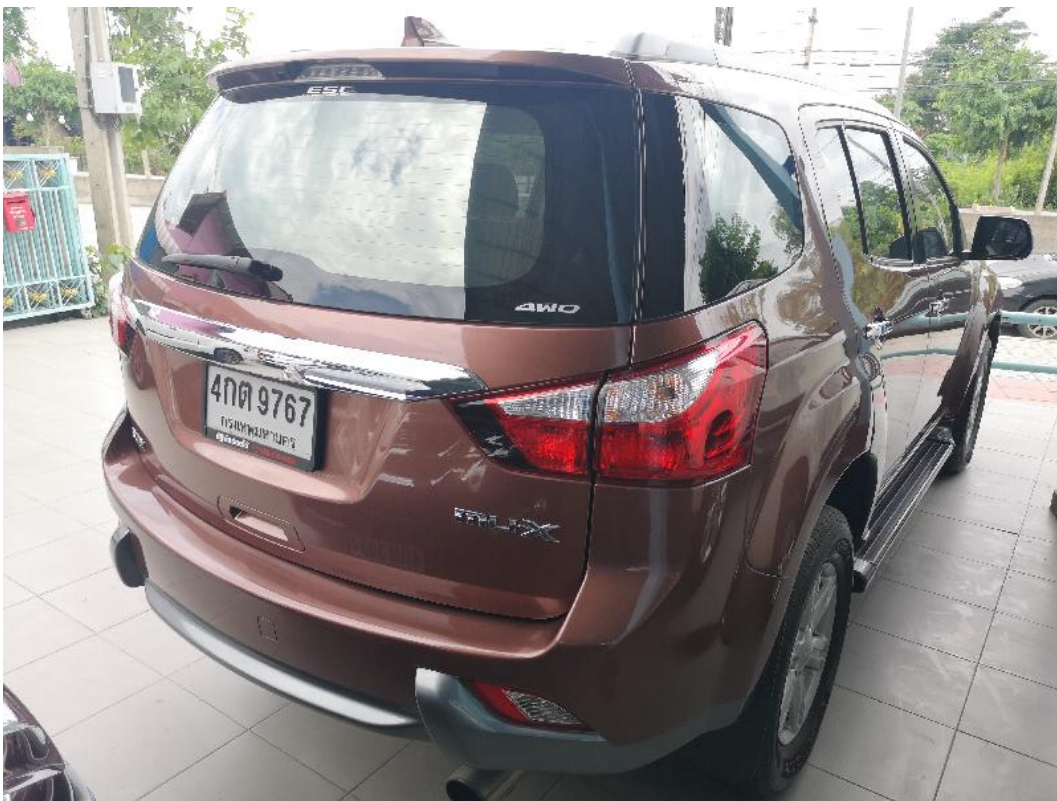
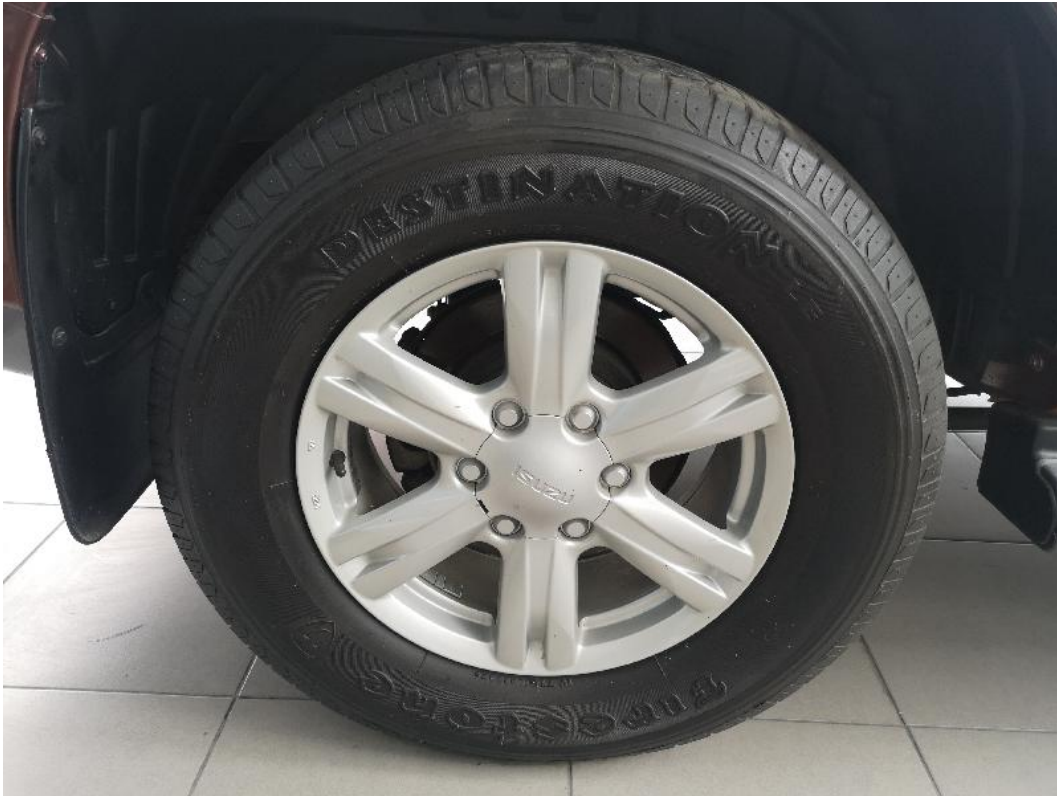
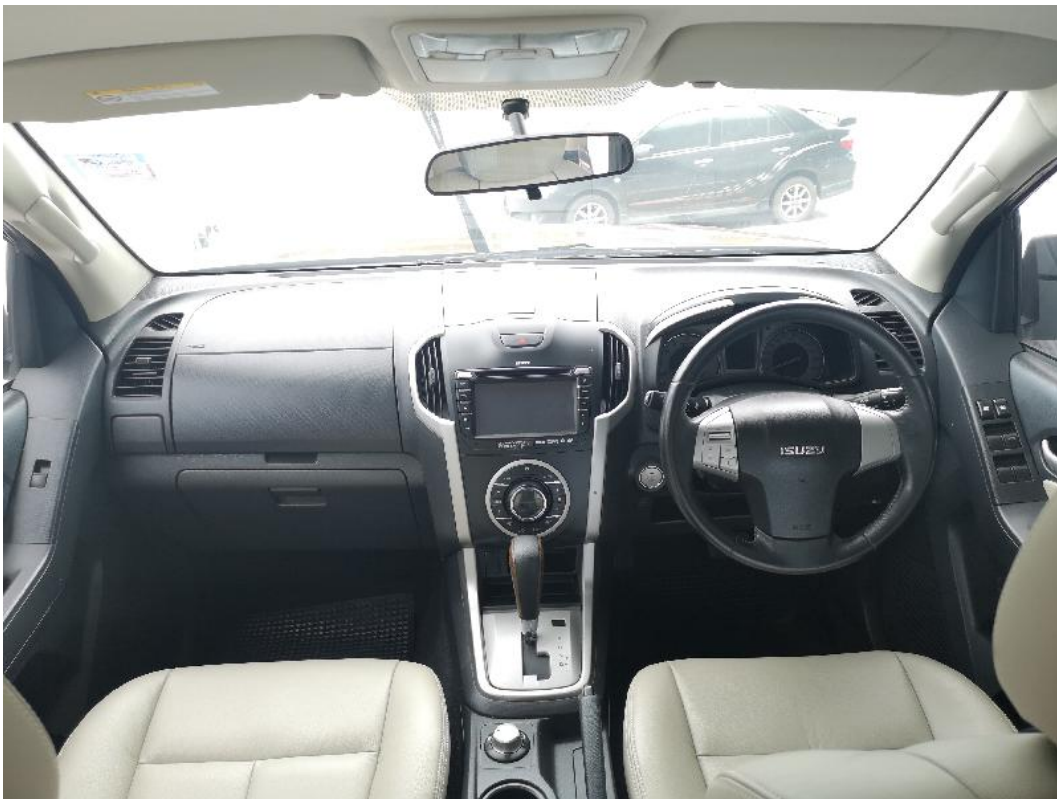
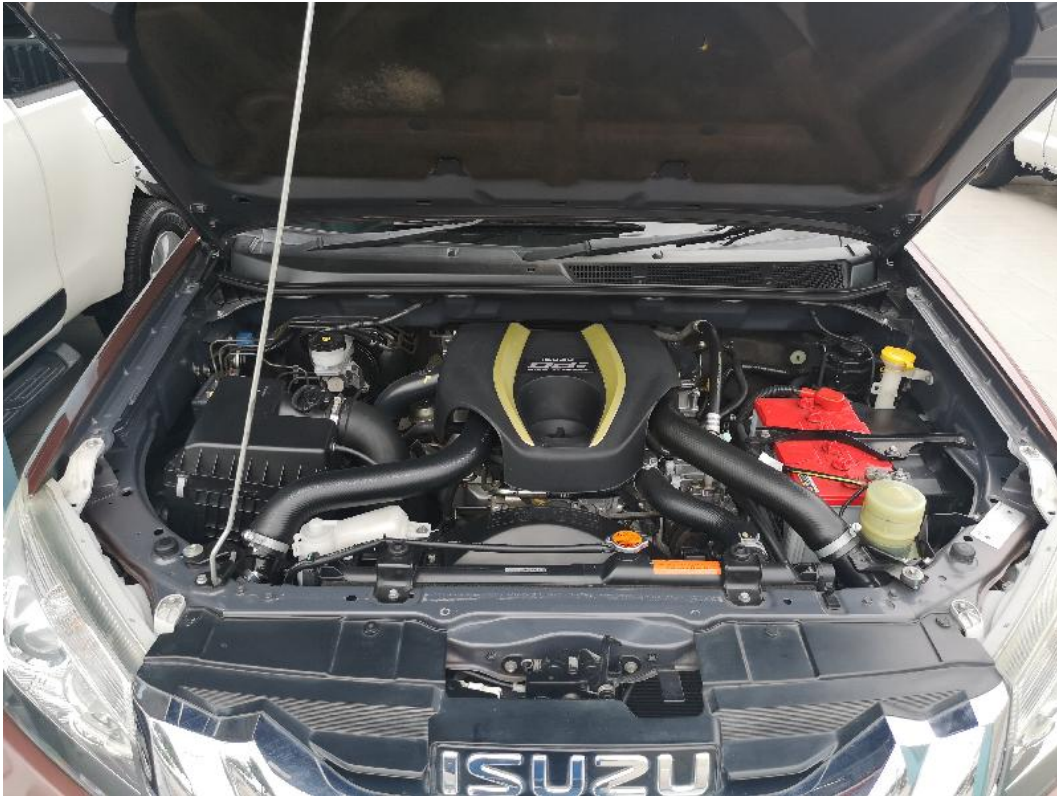
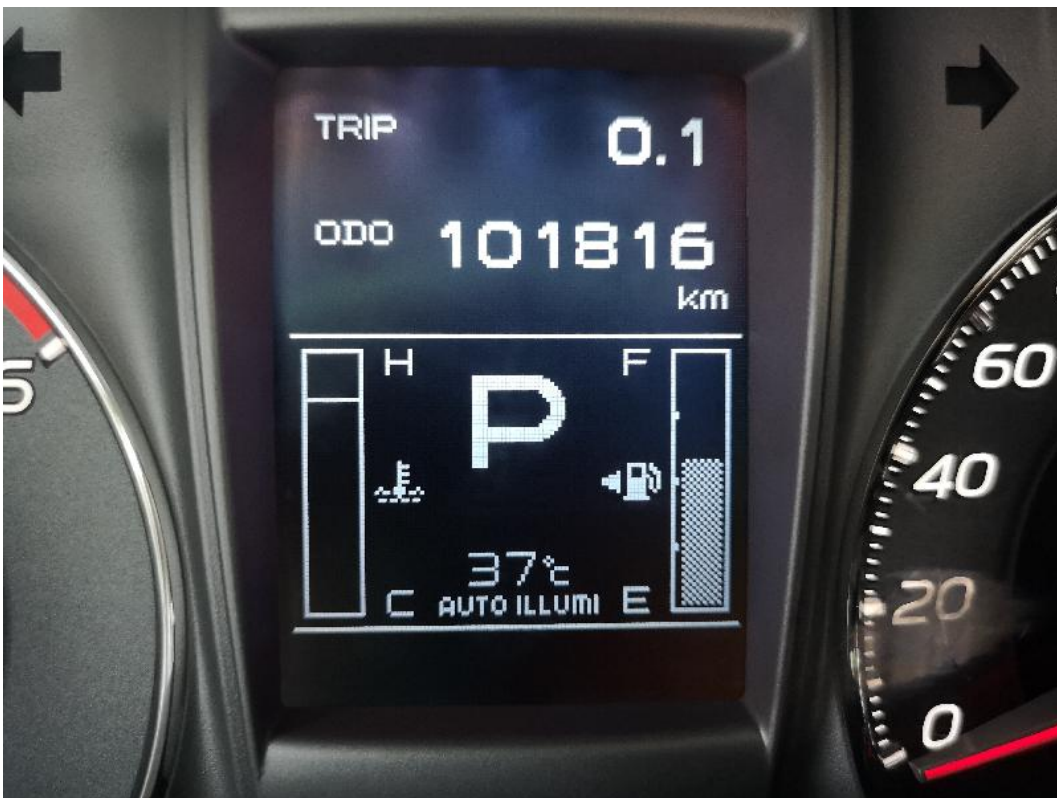
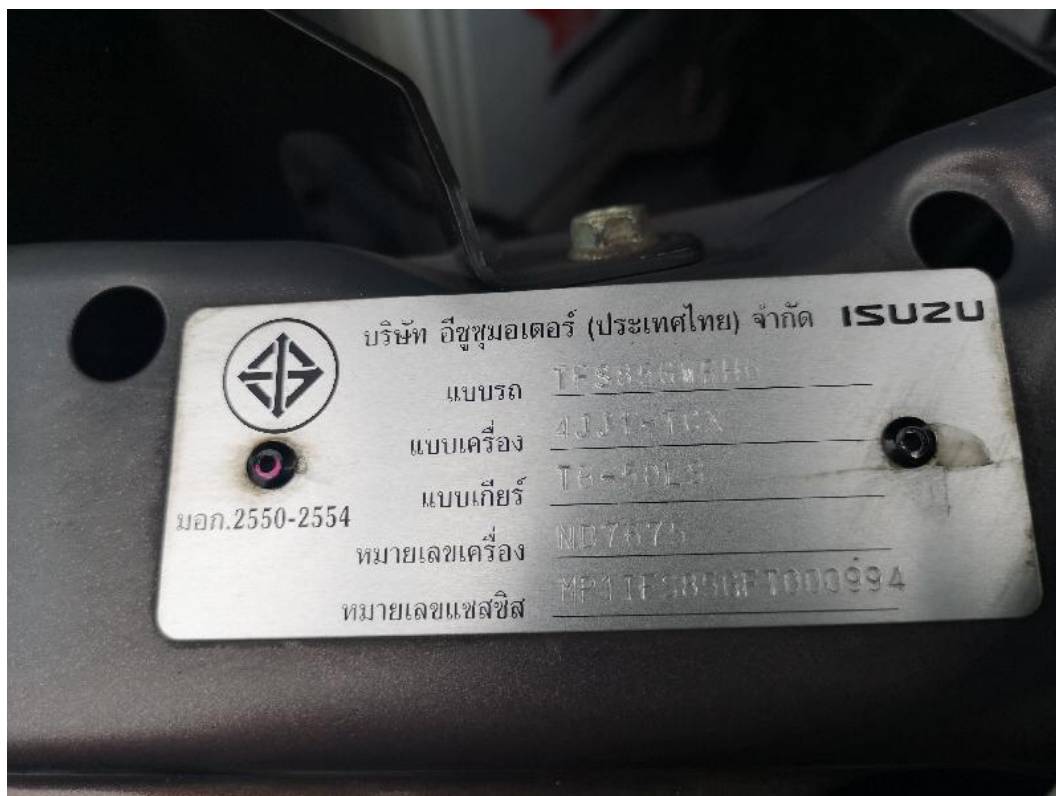
<p>Front left fender</p> <p>★★★★★</p>	<p>Bonnet / hood</p> <p>★★★★★</p>	<p>Front bumper</p> <p>★★★★★</p>	<p>Front right fender</p> <p>★★★★★</p>	<p>[บันทึก] ทำสีใหม่ด้วยสีเดิม</p> <p>[หน้าต่าง] กระจกหน้ารถ หินกระเด็น บางส่วน</p> <p>[เบา] Left head light หมอก ชุมนิว บางส่วน</p> <p>[ภายใน] Headliner คราบ S</p>				
<p>Front left tire, alloy wheel, wheel cover ร่องยางระดับ 3</p> <p>★★★★★</p>			<p>Front right tire, alloy wheel, wheel cover ร่องยางระดับ 3</p> <p>★★★★★</p>					
<p>Front left door</p> <p>★★★★★</p>			<p>Front right door</p> <p>★★★★★</p>					
<p>Left side step / side spoiler</p> <p>★★★★★</p>			<p>Right side step / side spoiler</p> <p>★★★★★</p>					
<p>Rear left door</p> <p>★★★★★</p>			<p>Rear right door</p> <p>★★★★★</p>					
<p>Left back tire, alloy wheel, wheel cover ร่องยางระดับ 3</p> <p>★★★★★</p>			<p>Right front tire, alloy wheel, wheel cover ร่องยางระดับ 3</p> <p>★★★★★</p>					
<p>Left back fender</p> <p>★★★★★</p>			<p>Right back fender</p> <p>★★★★★</p>
