# U-Car Grading Report

รายงานผลการตรวจเช็คสภาพรถยนต์  
ภายใต้การดูแลของสมาคมการประเมินสภาพรถยนต์ประเทศไทย

รุ่น	TOYOTA YARIS 1.2S		
สี	Black	หมายเลขทะเบียน (Plate number)	8กญ7152
รุ่นปี	2018	เลขไมล์	31,861กม.
แบบ	เลขตัวถัง	MR2B33F3101249509

# หมายเหตุเกี่ยวกับสภาพของรถยนต์

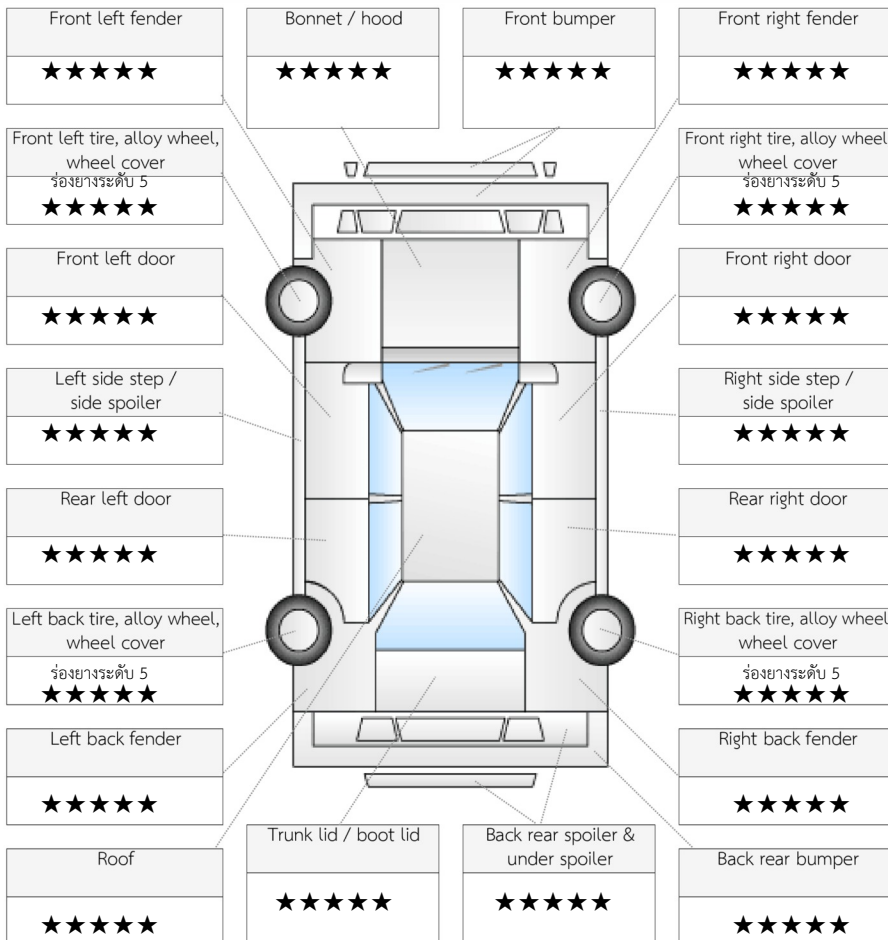
### EXTERIOR/ สภาพภายนอก

### INTERIOR/ สภาพภายใน

[หน้าต่าง]  
กระจกหน้ารถ หินกระเด็น บางส่วน

[ภายใน]  
การขับซี รอยย่น,รอยขีดข่วน มี  
ตกแต่งอื่นๆ รอยย่น SS  
Headliner รอยย่น SS

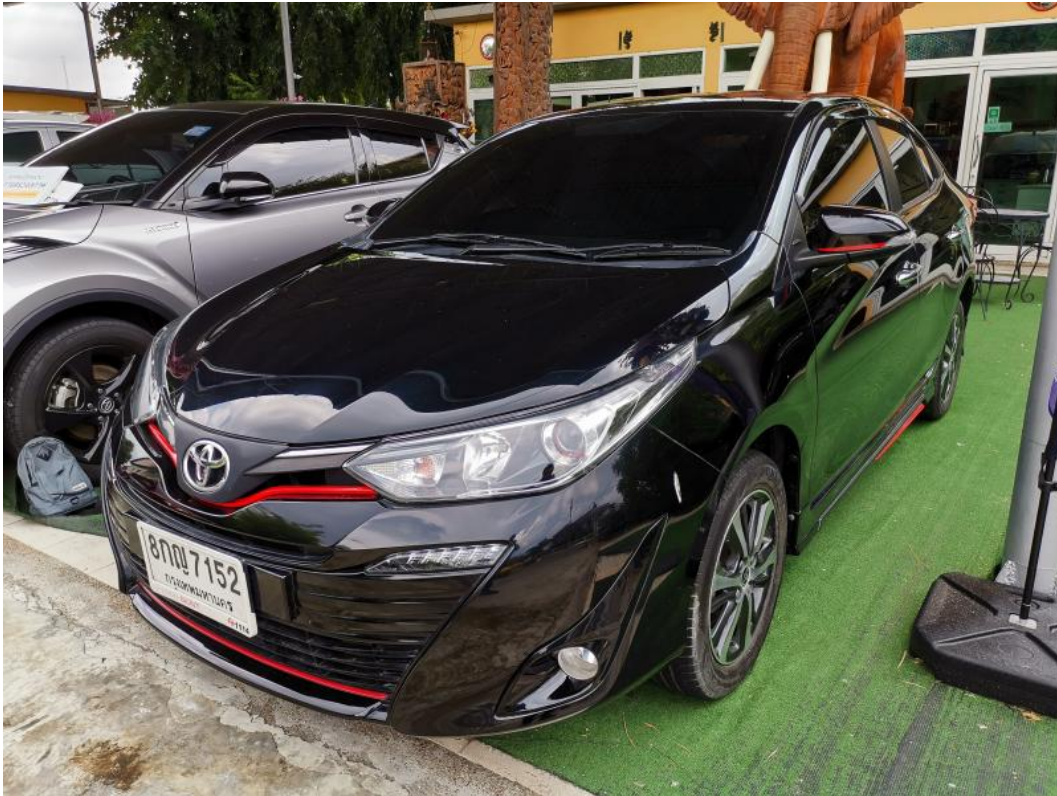
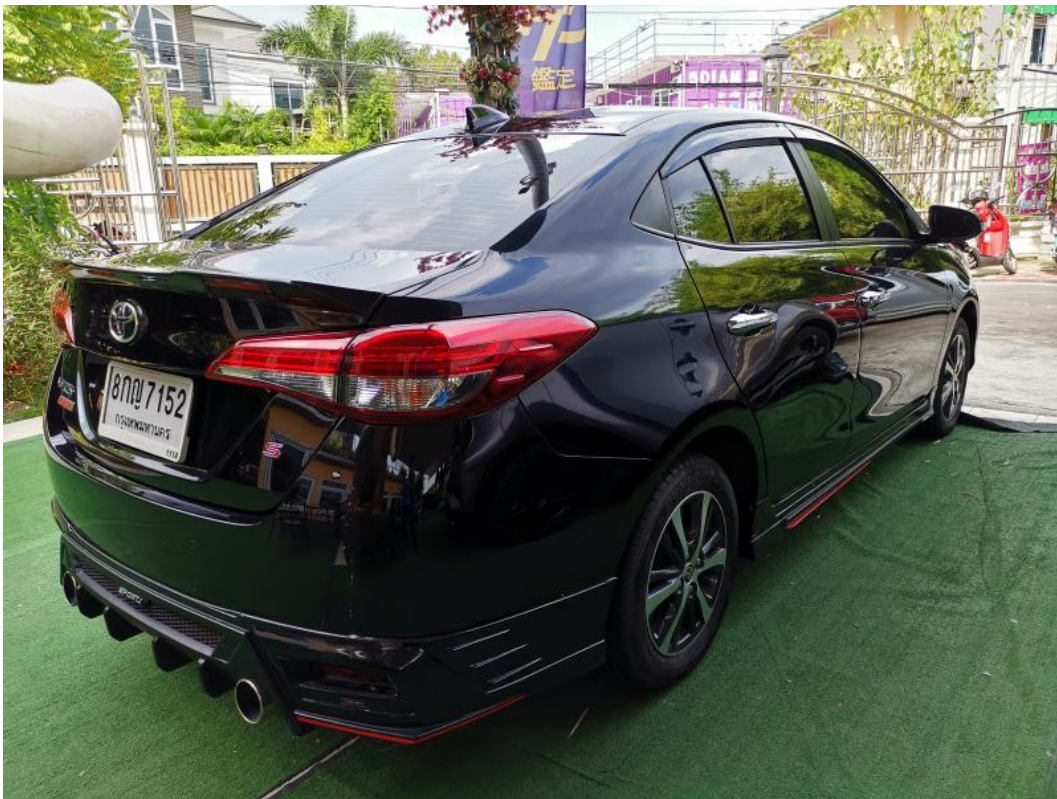
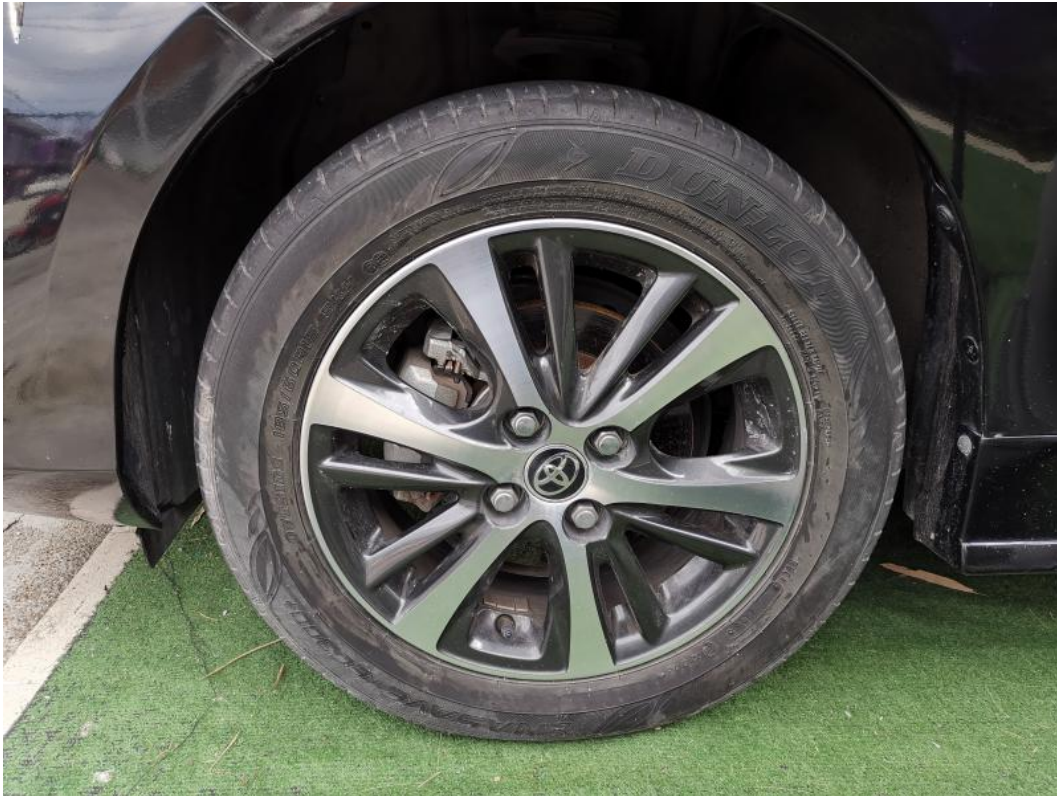
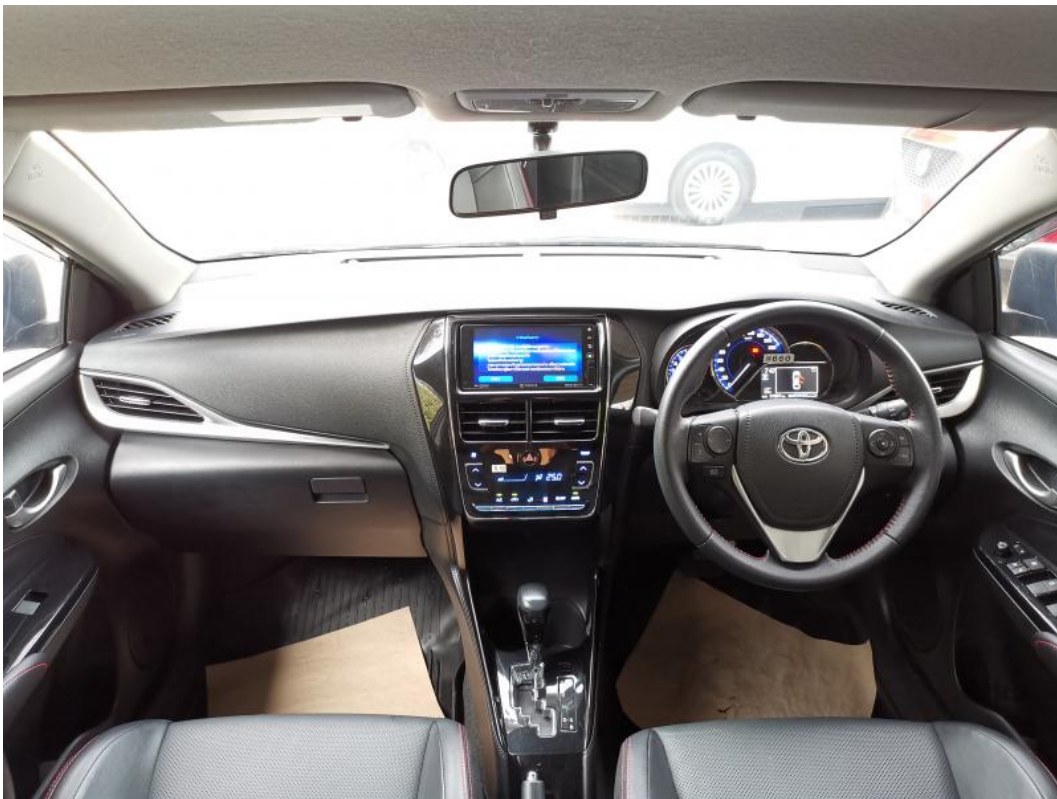
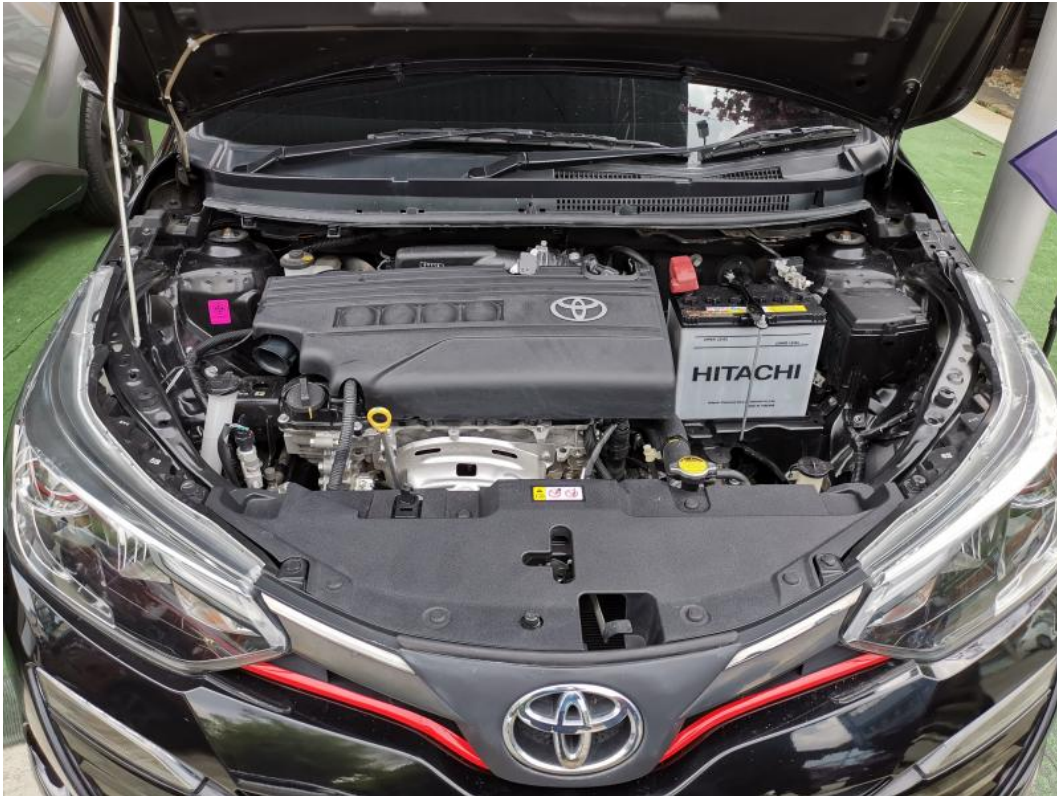
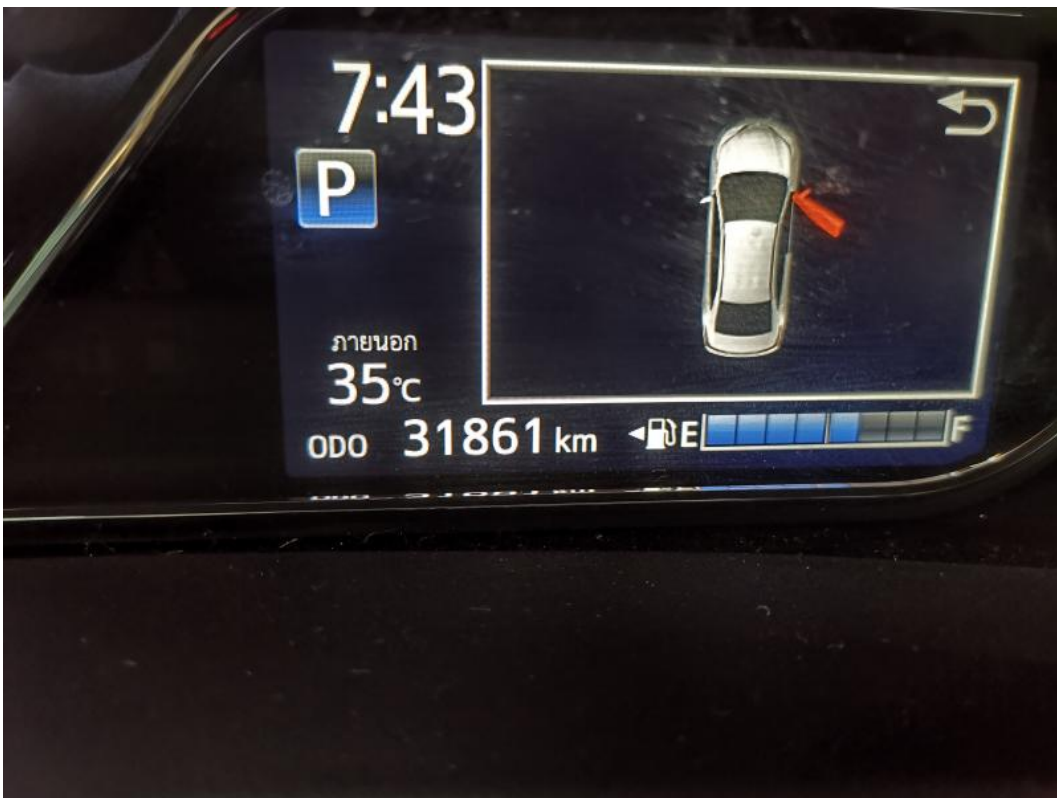
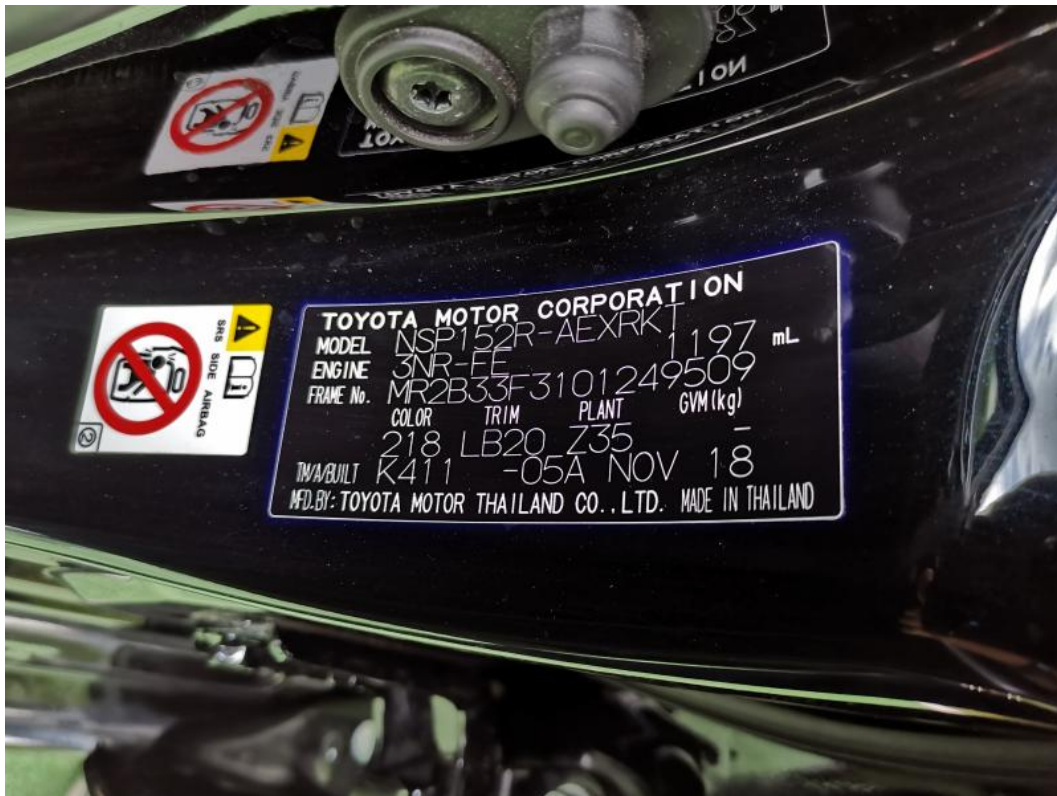
System	Status	Action
Engine and ECT	Normal	Enter
Cruise Control	Normal	Enter
ABS/VSC/TRC	Normal	Enter
EMPS	Normal	Enter
SRS Airbag	Normal	Enter
Air Conditioner	Normal	Enter
Combination Meter	Normal	Enter
Entry&Start	Normal	Enter
Power Source Control	Normal	Enter
