U-Car Grading Report

รายงานผลการตรวจเช็คสภาพรถยนต์
ภายใต้การดูแลของสมาคมการประเมินสภาพรถยนต์ประเทศไทย

รุ่น	MAZDA MAZDA2 1.3HIGH CONNECT		
สี	Deep blue	หมายเลขทะเบียน (Plate number)	งธ8409
รุ่นปี	2018	เลขไมล์	45,888กม.
แบบ	เลขตัวถัง	MM8DL2S3A0W398379

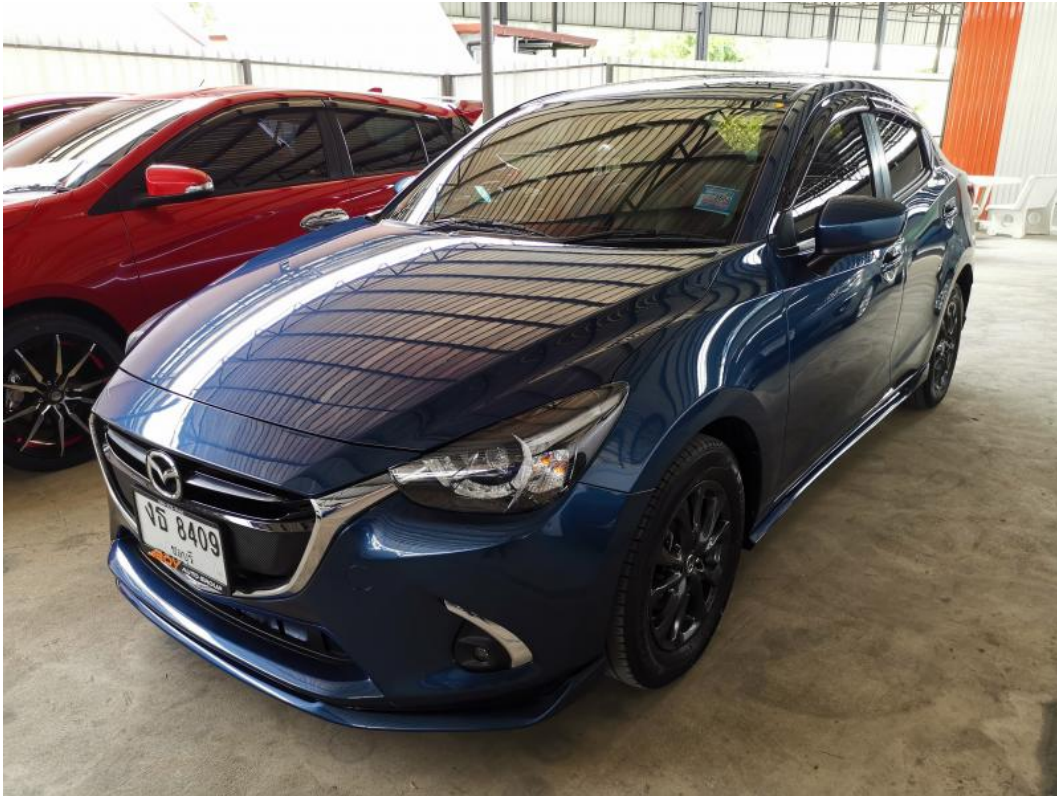
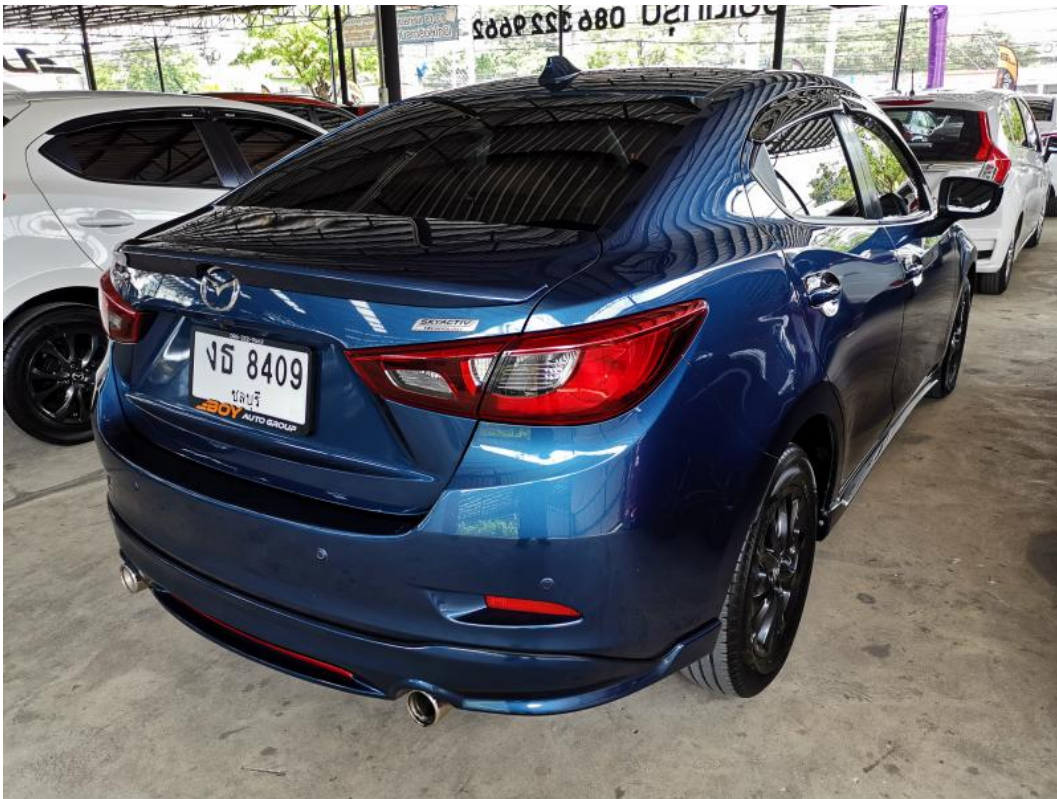
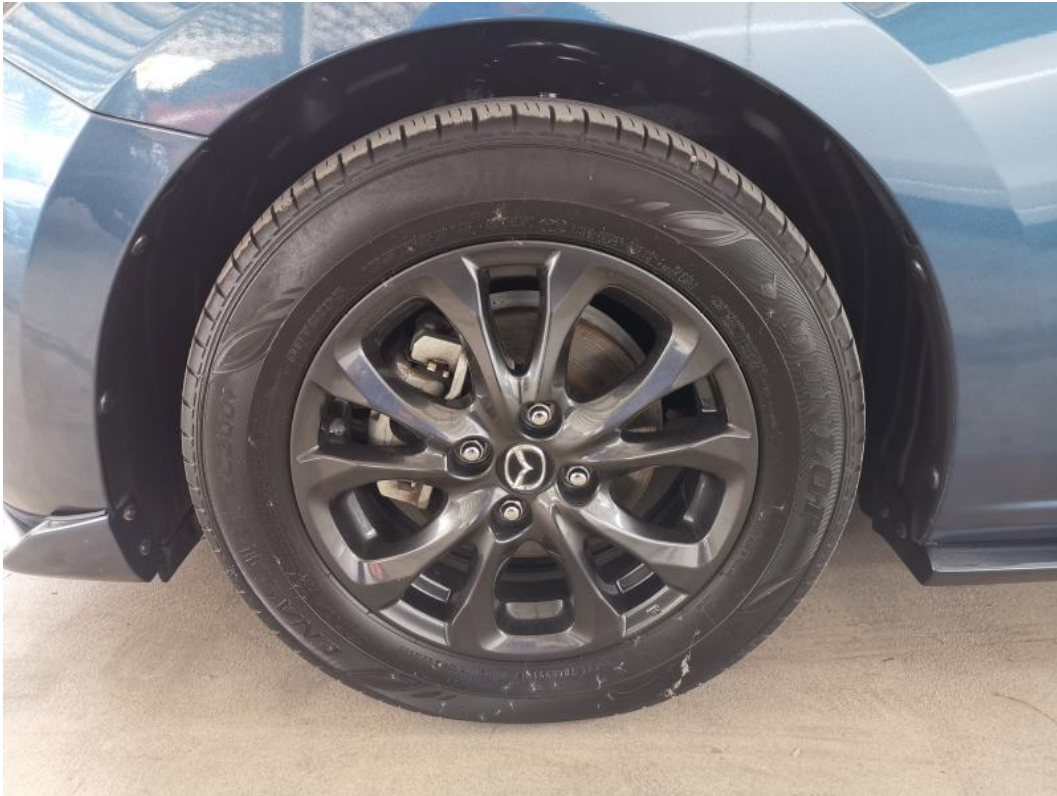
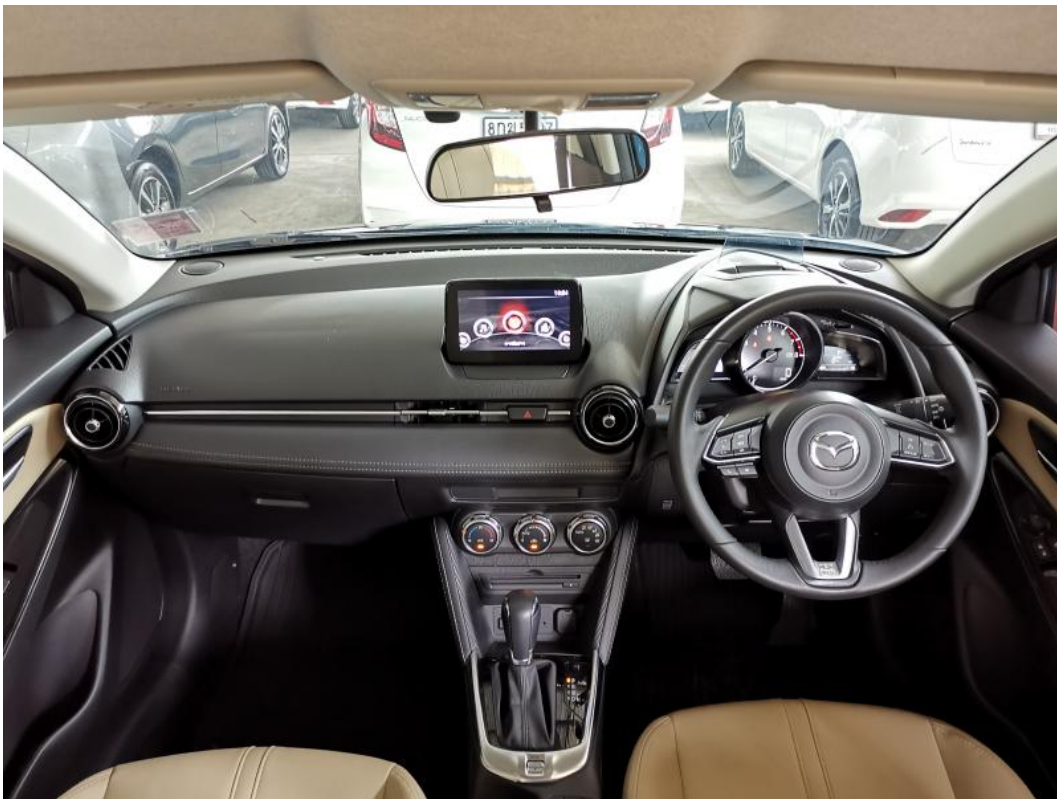
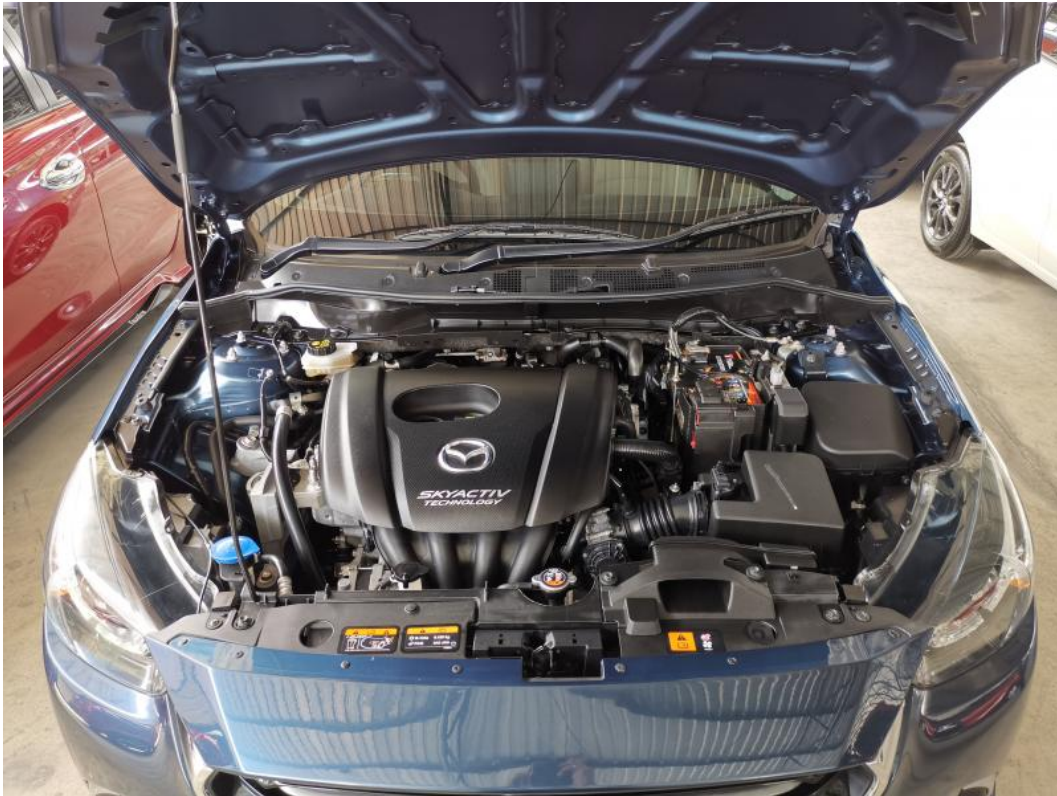
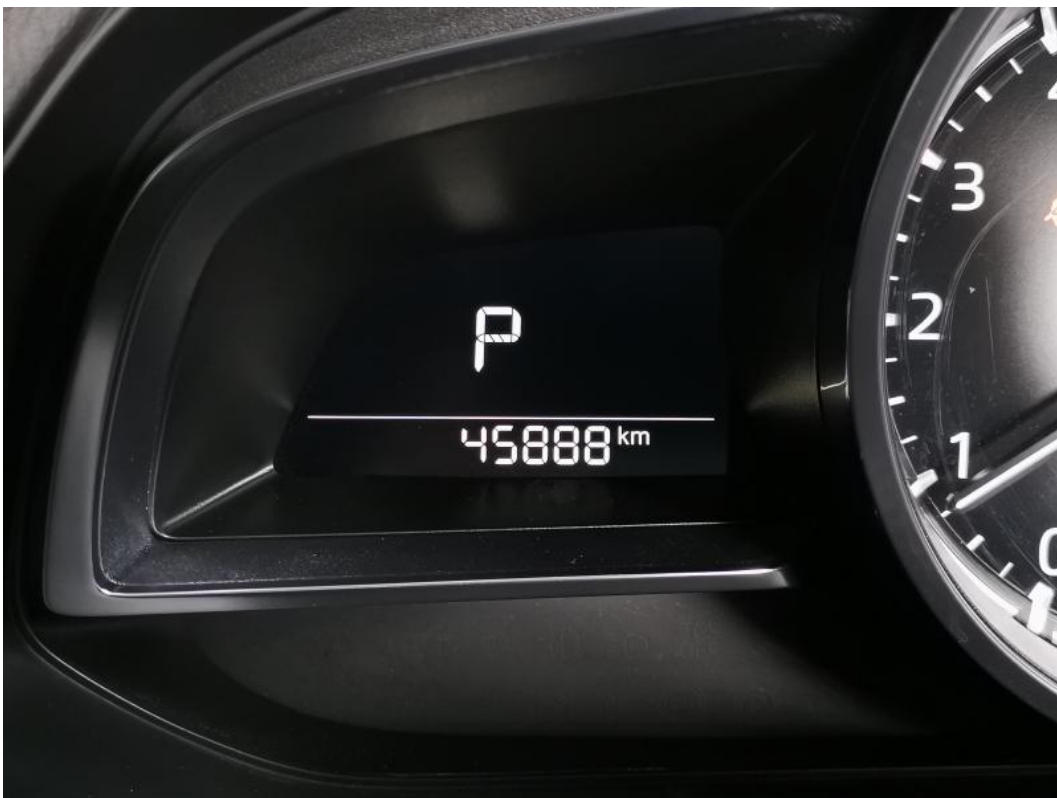
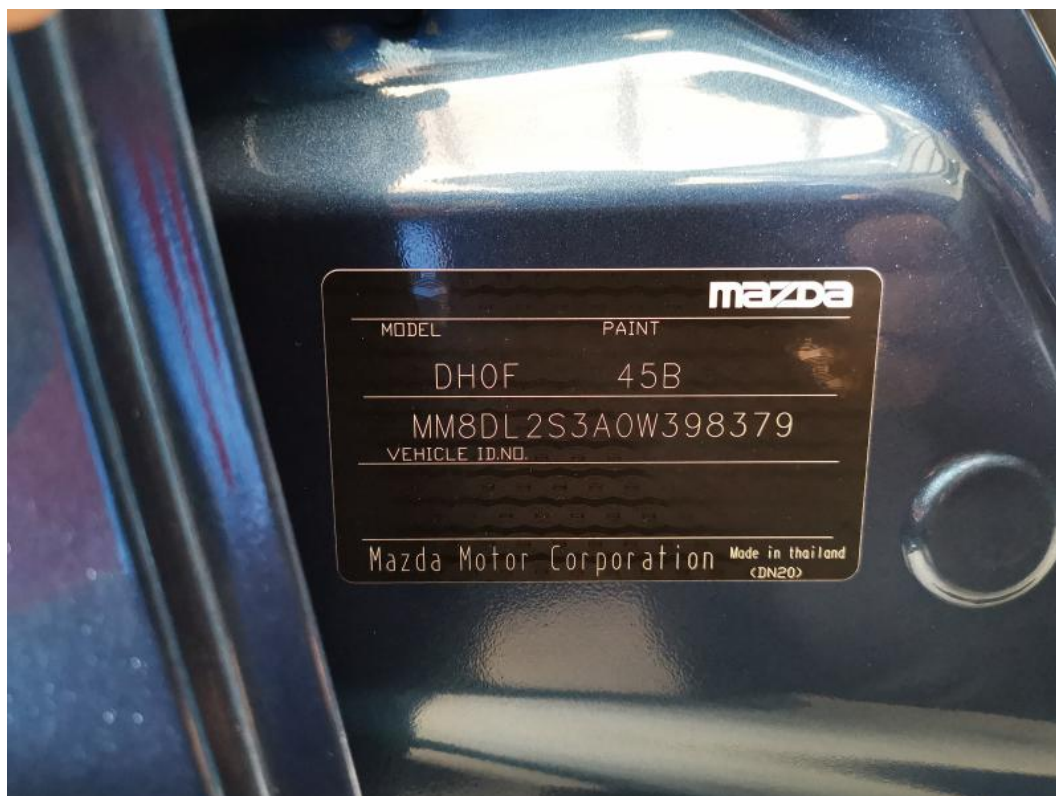
MAZDA V42.10 > Automatically Search > Health Reports

System Name	State
ABS (Anti-Lock Brake System)	No Fault Code
ALM#1 (Auto Leveling Module)	No Fault Code
BCM#1 (Body Control Module)	No Fault Code
CMU (Connectivity Master Unit)	No Fault Code
DCDC (DC To DC Converter Control Module)	No Fault Code
EPS (Electronic Power Steering)	No Fault Code
ESU (Electric Supply Unit)	No Fault Code
HUD (Head Up Display)	No Fault Code
IC (Instrument Cluster)	No Fault Code
PCM (Powertrain Control Module)	No Fault Code
RCM (Restraint Control Module)	No Fault Code
SSU#1 (Start Stop Unit)	No Fault Code
TCM (Transmission Control Module)	No Fault Code
